Promotoria Estadual de Defesa do Patrimônio Cultural e Turístico

LAUDO TÉCNICO nº 30/2013

Este laudo técnico tem como objetivo verificar a intervenção realizada no muro de pedras localizado no entorno da Matriz de Nossa Senhora da Boa Viagem e sugestões para intervenções na área.

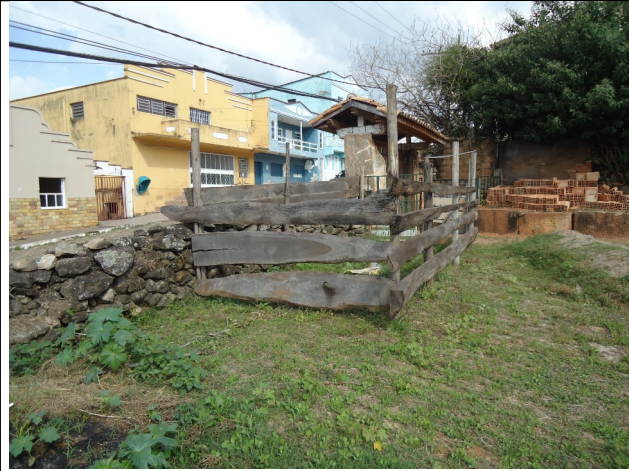
- Foi construído pequeno curral com régua de madeira.
- Junto à canaleta de drenagem de águas pluviais há muito entulho e sujeira, podendo prejudicar a perfeita drenagem.

Figura 07 – Presença de pequeno curral e material de construção no terreno. Foto da vistoria de maio de 2013.

estacionamento e manobra dos carros. Além disso, a presença de mato e de material de construção denunciam que há muito o local não é utilizado para estes fins. A presença do curral denuncia que o terreno vem sendo utilizado para a guarda de animais, mesmo que provisória, em desacordo com o Código de Posturas municipal.

- Demolição do curral de madeira existente e aplicação das multas cabíveis por descumprimento do Código de Posturas municipal;
- Remoção dos entulhos existentes junto à canaleta de drenagem;

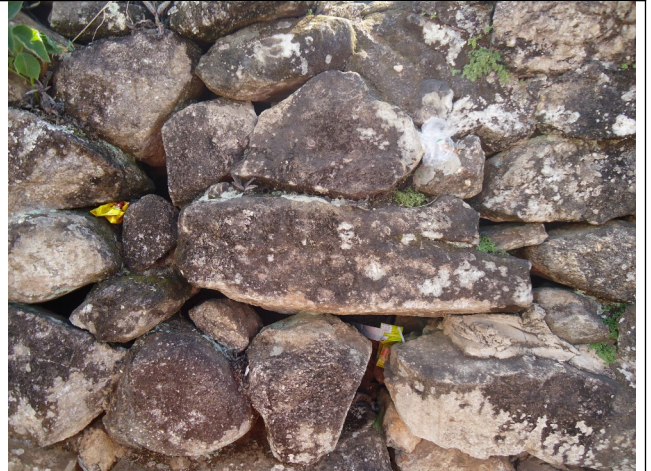
- Não foi executado serviço de drenagem eficiente de águas pluviais;
- Há pedras soltas, espaços entre as pedras e lixo depositado nos mesmos;
- Há construção em andamento de edificação em alvenaria de tijolos cerâmicos, em estagio avançado, já com cobertura, dentro da área tombada. Para permitir a construção, foi derrubado trecho de muro também em pedras existente no local.

Figura 08 – Pedras soltas e lixo nos espaços existentes entre elas. Foto da vistoria de maio de 2013.

- Limpeza e capina do terreno;
- Tratamento adequado em toda a extensão do muro de pedras. As principais operações de tratamento inerentes à conservação da pedra são⁴:

- Limpeza – remoção de todas as substâncias que efetivamente causam o processo de deterioração da pedra ou contribuem para isso.
 - Reconstituição - consiste na reconstituição das perdas ocorridas, através da aplicação de pedras com as mesmas características físicas da original.

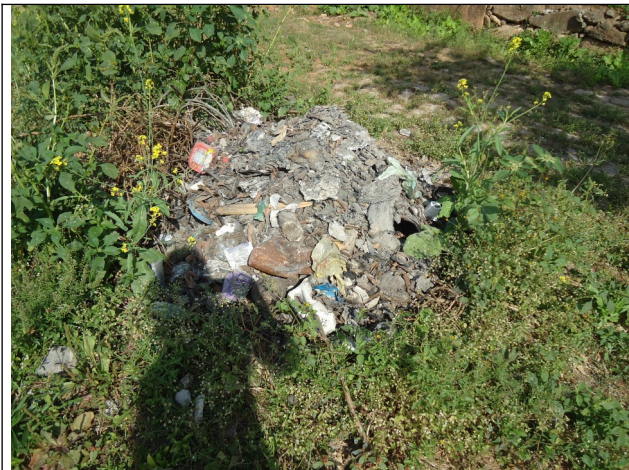
- Presença de lixo, material de construção e mato no local.

Figura 09 – Presença de lixo. Foto da vistoria de maio de 2013.

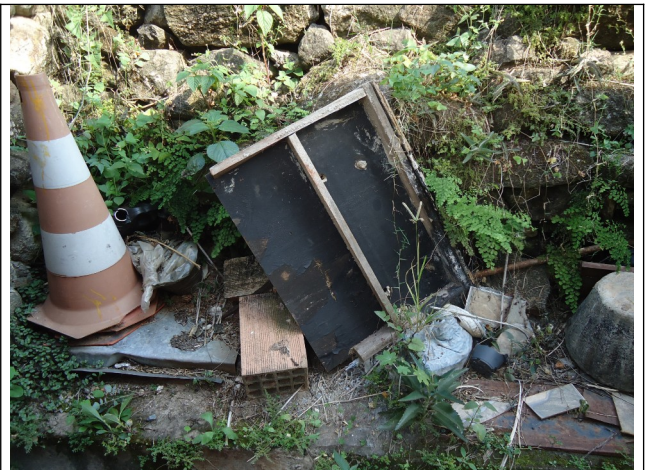
Figura 10 – Entulho e sujeira junto à canaleta de drenagem. Foto da vistoria de maio de 2013.

- A drenagem do terreno deve ser refeita respeitando as normas técnicas e não causando danos a elementos autênticos existentes no local;
- Deverá ser feita compactação do terreno e realizadas as medidas necessárias para a devida contenção;
