Promotoria Estadual de Defesa do Patrimônio Cultural e Turístico

LAUDO TÉCNICO nº 52/2010

Em atendimento à solicitação da Promotoria Estadual de Defesa do Patrimônio Cultural e Turístico de Minas Gerais, foram realizadas, no dia 29 setembro de 2010, vistorias na cidade de Itabirito pela arquiteta Andréa Lanna Mendes Novais, analista do Ministério Público. Este laudo técnico tem como objetivo analisar o estado de conservação e medidas necessárias à conservação do muro de pedras localizado no entorno da Matriz de Nossa Senhora da Boa Viagem.

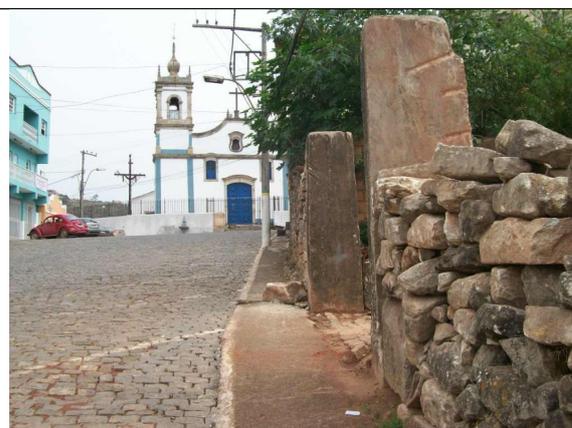
Figura 05 – Mesmo ângulo da foto anterior, onde se percebe o muro no entorno imediato da Igreja Matriz.

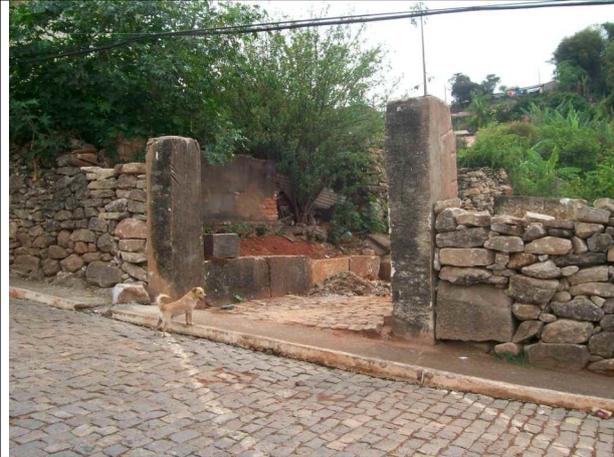
- O terreno em questão tem a dimensão aproximada de 16 x 20 metros,
- Além da demolição do trecho com aproximadamente 4 metros de extensão, houve a instalação de pilares de pedras para se criar um pórtico nesta abertura;

Figura 06 – Trecho demolido do muro.

- Retirada dos pilares de pedra e reconstituição do muro utilizando as pedras originais que foram removidas e formas de assentamento originais. As pedras novas inseridas devem ser retiradas e substituídas por outras originais;
- A drenagem do terreno deve ser refeita respeitando as normas técnicas de drenagem de terreno e não causando danos a elementos autênticos existentes no local;
- Verificação se o aterro realizado junto ao alinhamento da via e ao muro de pedras foi executado utilizando as técnicas construtivas adequadas para prevenir futuros danos no muro original. O mesmo deverá ser verificado junto aos muros de arrimo executados;

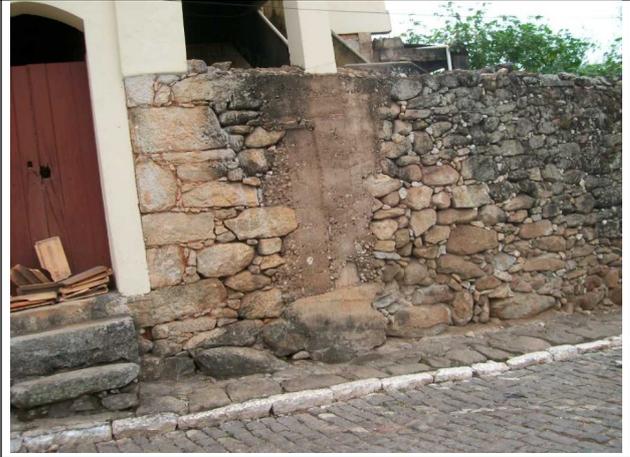
- Além desta descaracterização, foi verificado que já houve descaracterizações do mesmo muro em épocas pretéritas, com a inserção de pilar que sustenta parte do pavimento superior da edificação.

Figura 07 – Descaracterização devido a inserção do pilar.

- Recolocação das pedras originais no local onde houve construção de pilar de sustentação de trecho do pavimento superior da edificação;
- Como forma de compensação ao dano causado, deverá ser dado tratamento adequado em toda a extensão do muro de pedras. As principais operações de tratamento inerentes à conservação da pedra são²:

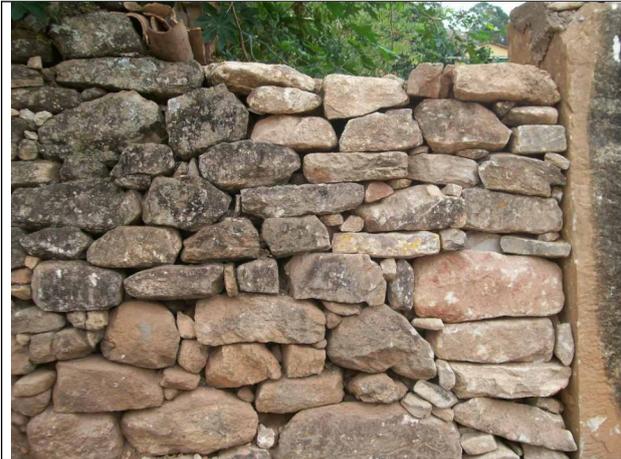
- Dentro da área, encontra-se em construção um chafariz com 4 metros de diâmetro;
- Verificou-se que com a demolição de parte do muro, houve perda de pedras que constituíam o mesmo e inserção de pedras diversas, com tonalidades diferentes, descaracterizando ainda mais a originalidade do mesmo;

Figura 08 – Diferença na tonalidade das pedras.

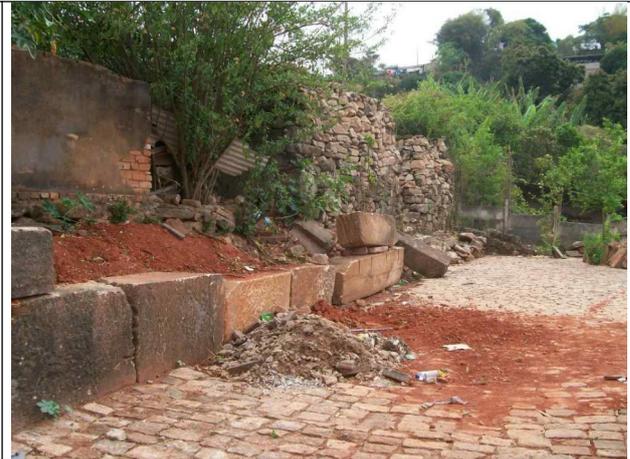
- Houve nivelamento do terreno que se encontra mal compactado;
- Parte das pedras resultantes da demolição foi utilizada para revestimento do piso do terreno e para construir um muro de divisa com a residência existente no terreno;

Figura 09 – Construção de muro na lateral.

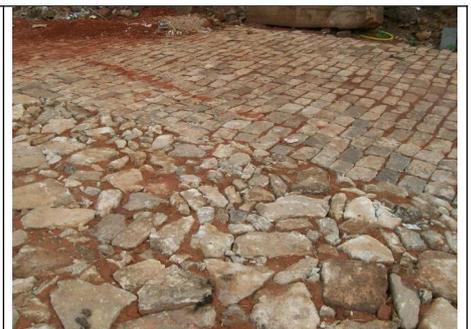
Figura 12 – Utilização de pedras do muro para pavimentação da área interna.

- As lajes de pedra devem ser retiradas e as pedras originais que foram removidas devem ser recuperadas e novamente assentadas com argamassa compatível, reconstituindo a parte demolida, resgatando então sua originalidade;
- A drenagem do terreno deve ser refeita respeitando as normas técnicas de drenagem de terreno;
- Uma vez que não será possível a utilização do terreno como estacionamento, torna-se desnecessária a manutenção da fonte idealizada.
