Promotoria Estadual de Defesa do Patrimônio Cultural e Turístico

NOTA TÉCNICA Nº 46/2010

- I. Identificação do bem cultural:** vários imóveis
- II. Município:** Itabirito
- III. Objetivo:** Verificação de ocorrência de danos ao patrimônio cultural e sugestões para sua proteção e/ou recuperação.
- IV. Breve histórico:**

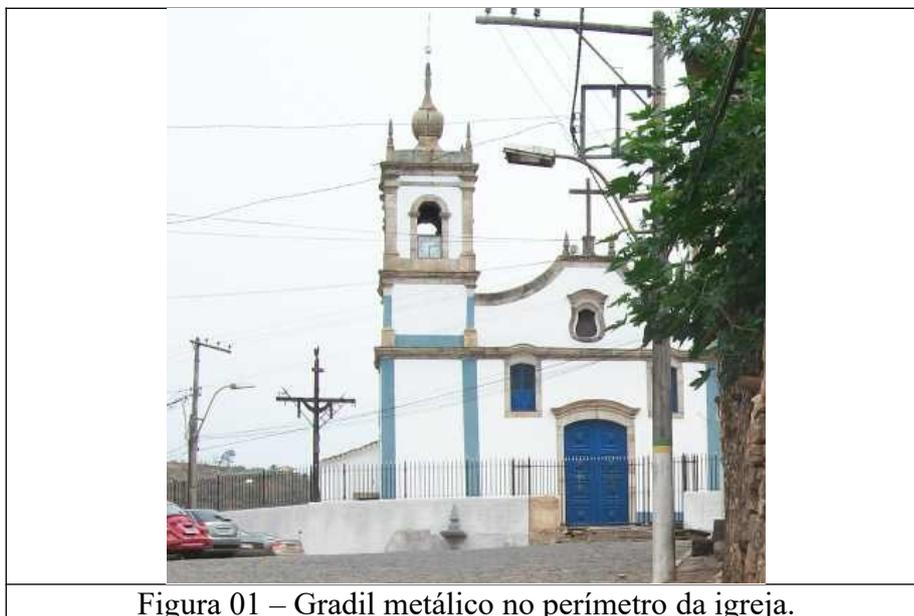
Verificou-se que foi instalado gradil metálico cercando todo o templo. O dossiê de tombamento recomenda a retirada deste gradil, permitindo a livre fruição tanto visual quanto física no imóvel.

Figura 01 – Gradil metálico no perímetro da igreja.

Sugere-se a retirada do gradil, conforme recomendação do Dossiê de Tombamento.

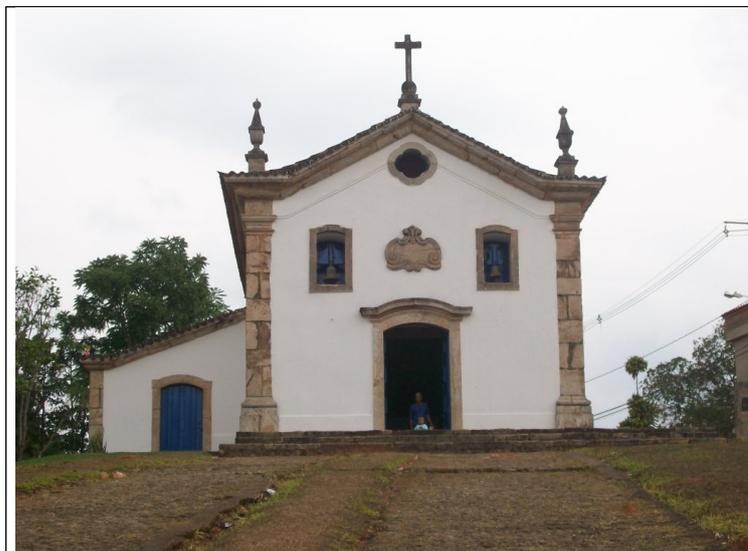
A Capela encontra-se em bom estado de conservação. Foi verificado que o imóvel encontra-se aberto ao público, entretanto sem segurança adequada.

Figura 02 – Capela do Senhor Bom Jesus do Matozinhos

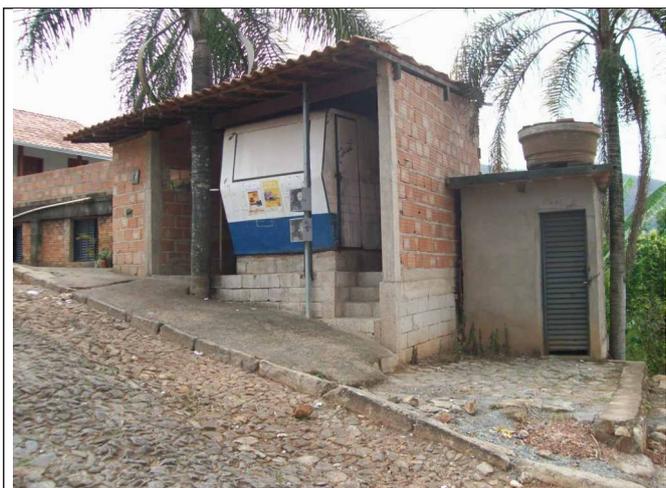
Verificou-se que foi construído no entorno do imóvel tombado pelo município um abrigo para *trailer* e uma instalação sanitária cuja arquitetura destoa da existente no local, descaracterizando o entorno da edificação.

Por todo exposto, conclui-se na vizinhança dos bens tombados, não poderão ser realizadas intervenções que comprometam a harmonia da paisagem e que interfiram negativamente na visibilidade dos bens tombados.

Figura 03 – Intervenção descaracterizante no entorno da capela.

Sugere-se, portanto a demolição desta construção e/ou sua adequação para que se integre à paisagem existente.

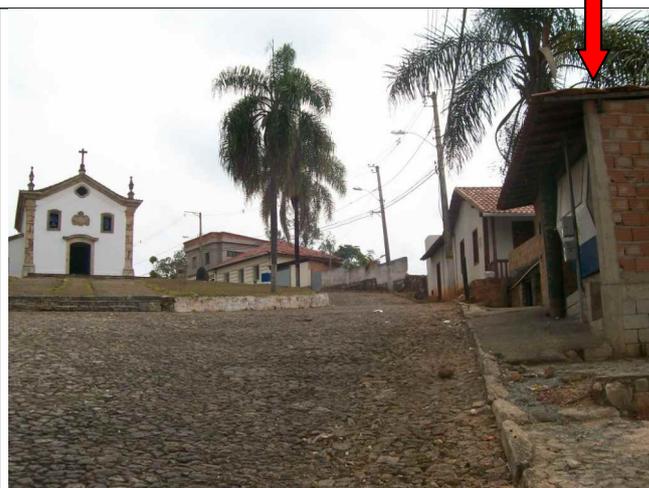
Figura 04 – Intervenção à esquerda e capela ao fundo.

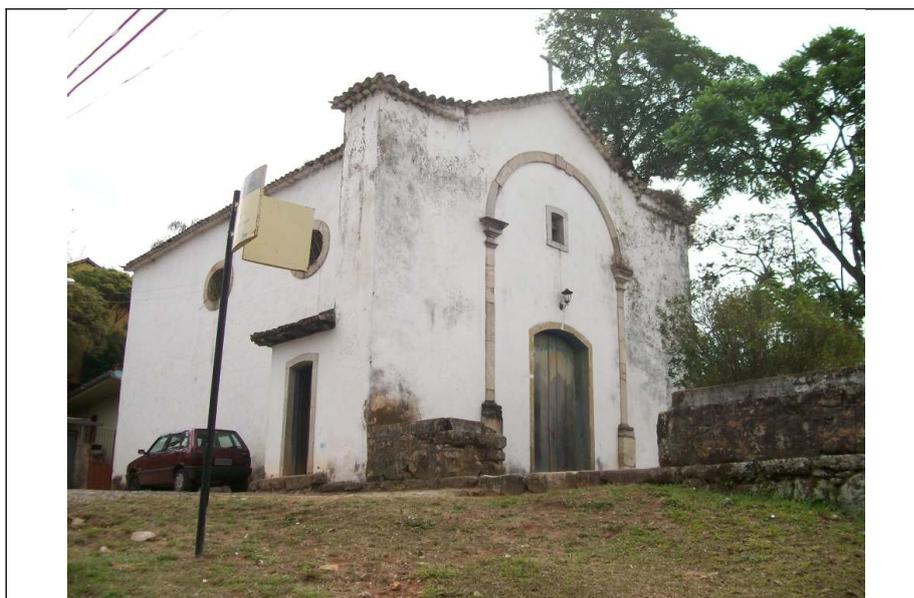
Encontra-se abandonado e em péssimo estado de conservação. Por estar fechado não foi possível o acesso ao mesmo.

Figura 05 – Capela Nossa Senhora das Mercês

Pelo seu valor cultural e por estar inserido em área histórica do município, sugere-se que seja desenvolvido projeto e realizadas obras completas de restauração no imóvel que deverá ser aprovado pelo órgão de proteção competente.

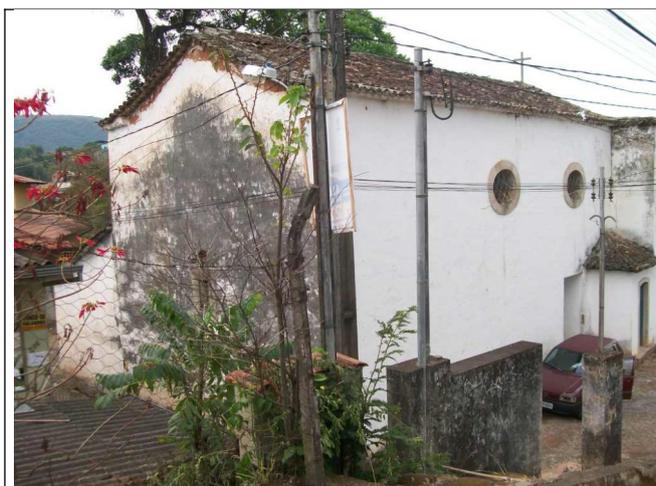
Verificou-se que grande parte das telhas da cobertura encontra-se comprometida, há manchas de umidade / fungos em toda a parede dos fundos que também apresenta

Figura 06 – Parede com manchas de umidade e fungos.

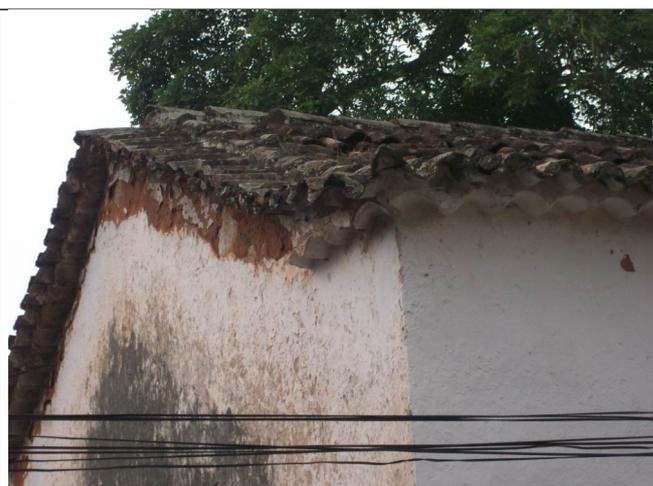
descolamento do reboco junto à cobertura. As esquadrias encontram-se desgastadas e não foi retirado o objeto ora existente no suporte de madeira da área externa.

Figura 07 – Descolamento do reboco junto à cobertura que apresenta telhas em mau estado de conservação.

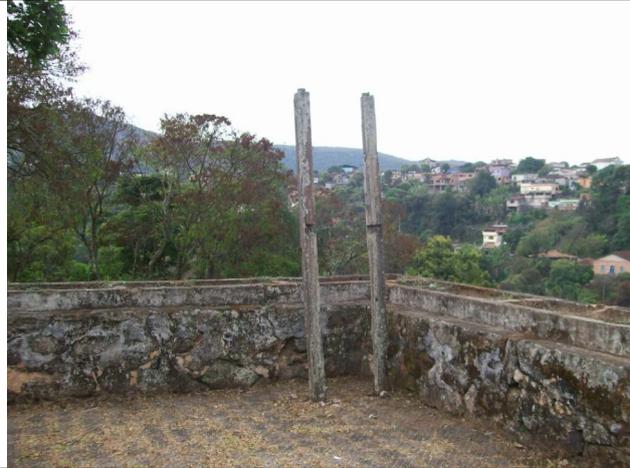
Figura 08 – Ausência de elemento existente no suporte de madeira da área externa

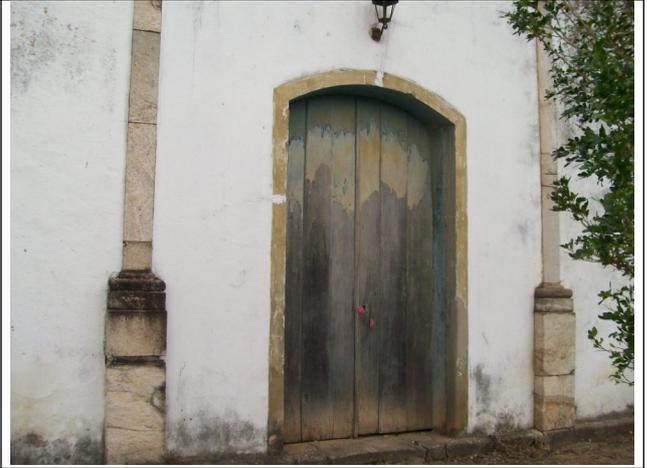
Figura 09 – Esquadrias desgastadas.
