NOTA TÉCNICA Nº 63 / 2013

- 1. Identificação do bem cultural:** Rua Matozinhos e Capela Bom Jesus do Matozinhos.
- 2. Município:** Itabirito
- 3. Objetivo:** Verificação de ocorrência de danos ao patrimônio cultural e sugestões para sua proteção e/ou recuperação.
- 4. Considerações preliminares:**

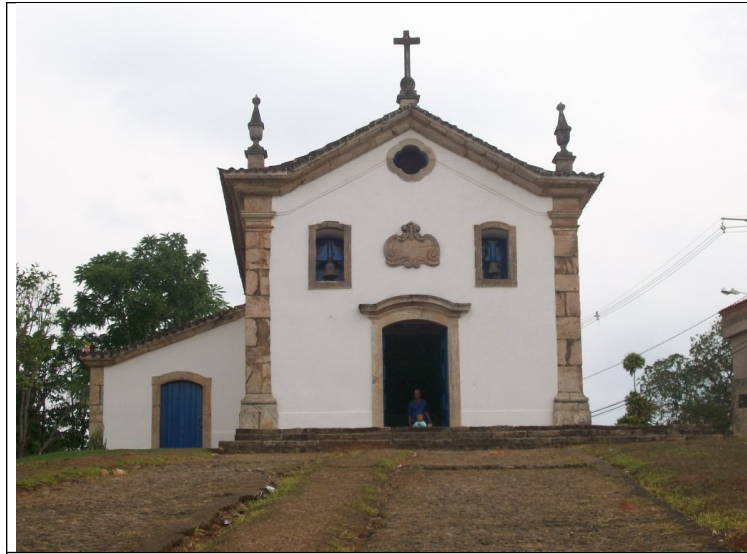
Figura 01 – Capela do Senhor Bom Jesus do Matozinhos.
Imagens de setembro de 2010.

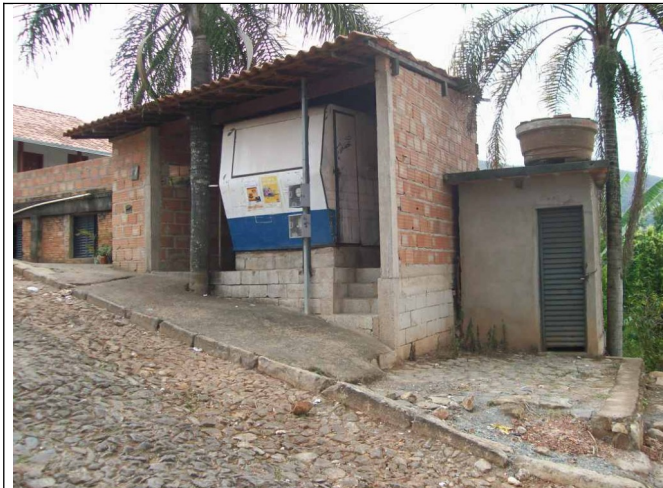
Na Nota Técnica nº 46/2010 foi informada a existência de um abrigo para *trailer* e uma instalação sanitária no entorno de imóveis tombados pelo município cuja arquitetura destoa da existente no local, descaracterizando o entorno da edificação e a rua protegida. Foi sugerida a demolição desta construção e/ou sua adequação para que se integre à paisagem existente.

Figura 02 – Intervenção descaracterizante no entorno da capela. Imagens de setembro de 2010.

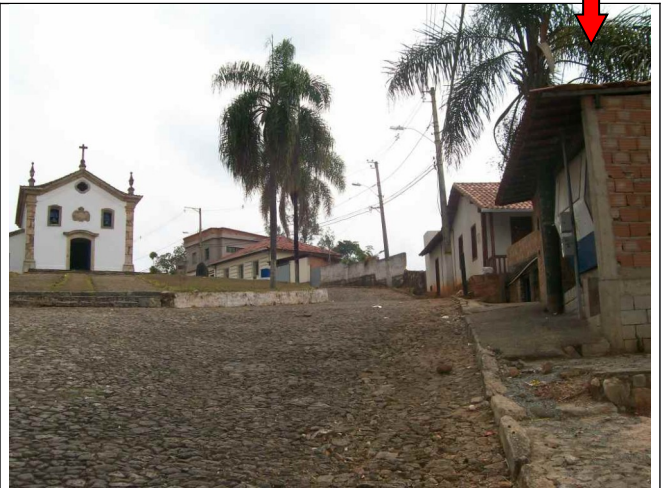
Figura 03 – Intervenção à esquerda e capela ao fundo. Imagens de setembro de 2010.

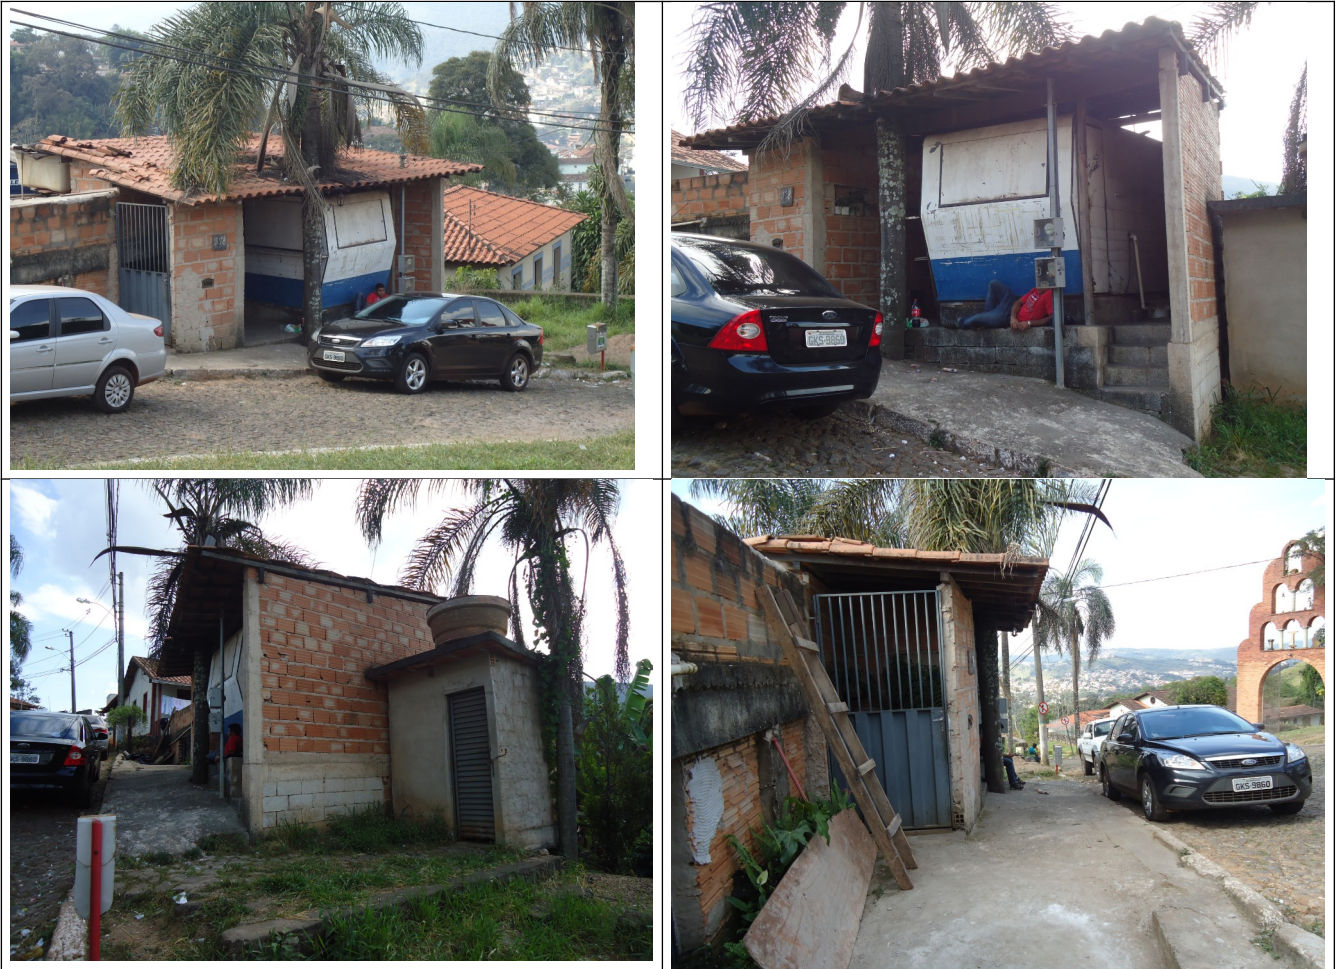
Na data da vistoria, realizada em 22/05/2013, foi verificado que o *trailer* permanece instalado no local. Verifica-se que o abrigo para o *trailer* possui o número 278 e também há uma porta de acesso ao imóvel vizinho. Foi executado em estrutura de concreto, alvenaria de tijolos furados e cobertura em telhas cerâmicas tipo colonial. As alvenarias não foram rebocadas e a cobertura apresenta-se com inclinação inferior á exigida pelo modelo. A instalação sanitária recebeu reboco mas não foi realizada pintura. A caixa d'água encontra-se aparente sobre a cobertura em laje plana existente.

Há medidor de energia no local em funcionamento, as instalações de esgoto são precárias.

Figuras 04 a 07 – Imagens do trailer e instalação sanitária da vistoria de maio de 2013.

O *trailer* existente encontra-se irregular, uma vez que a construção do abrigo não respeitou o projeto aprovado pelo Conselho de Patrimônio Cultural Municipal.

Além do impacto visual, a existência de instalações de gás dos *trailers*, nem sempre de acordo com as normas vigentes, são fatores de risco para explosões e incêndios de grandes dimensões, colocando em risco as edificações localizadas nas proximidades e toda a área histórica, dadas as características de implantação e os elementos constitutivos das edificações, altamente combustíveis.

Recomenda-se a remoção imediata do *trailer*, devendo ocorrer a recuperação da pavimentação anteriormente existente após a remoção. O estabelecimento comercial que funcionava no local poderá continuar a exercer suas atuais atividades em outros imóveis comerciais de forma legalizada existentes na cidade de Itabirito.

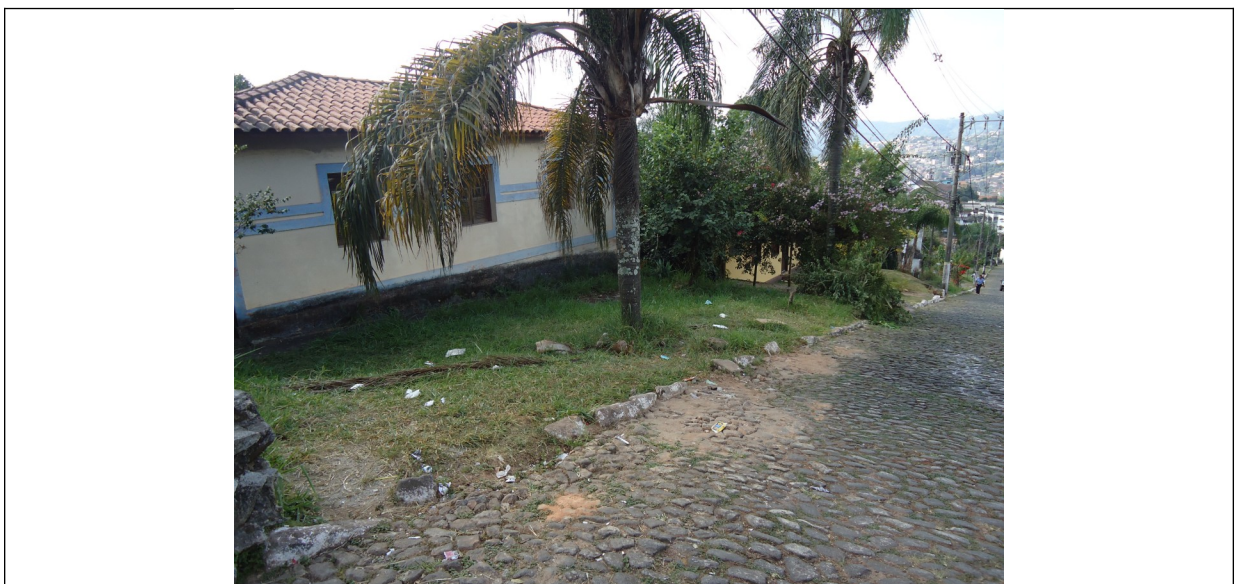
Acredita-se que a construção esteja implantada em logradouro público, uma vez que a calçada defronte ao imóvel é reduzida, sendo que ao longo da via as calçadas são bastante amplas.

Figura 08 – Imagem das demais calçadas da rua.
