**Promotoria Estadual de Defesa do Patrimônio Cultural e Turístico**

**LAUDO TÉCNICO nº 31/2013**

Este laudo técnico tem como objetivo verificar a conclusão das obras de restauração e medidas necessárias à conservação da Igreja de São Gonçalo do Monte.

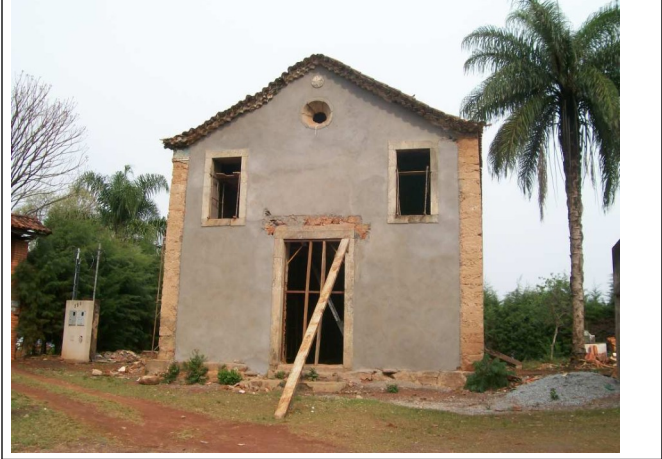
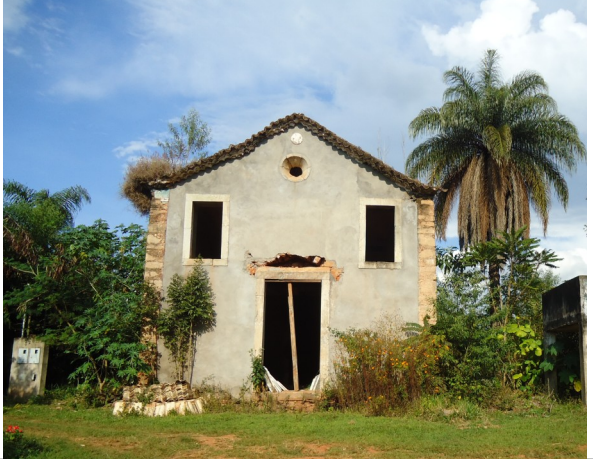
- Descolamento de parte do reboco e da alvenaria sobre a verga da porta de acesso.
- Remoção dos degraus de acesso a capela (não se sabe se foram furtados ou se encontram-se armazenados em outro local).
- Danos na cobertura do imóvel com trechos apresentando telhas corridas ou faltantes. Há grande trecho de telhas faltantes na cobertura da sacristia.
- Devido aos danos na cobertura, o forro de madeira ficou em contato com a umidade e alguns trechos encontram-se comprometidos.
- Manchas de umidade em vários trechos das alvenarias.

<p>Figuras 01 e 02 – Fachada principal. Crescimento do mato e danos nas alvenarias.</p>

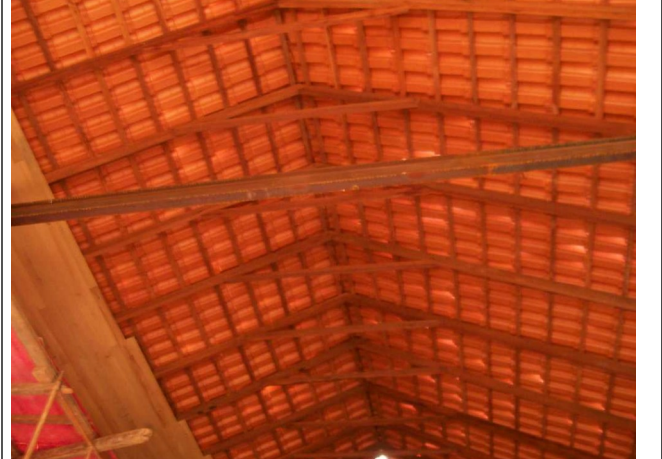
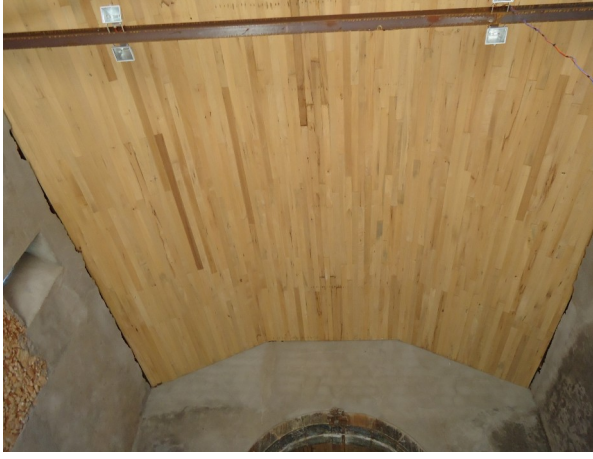
<p>Figuras 03 e 04 – Execução do forro</p>

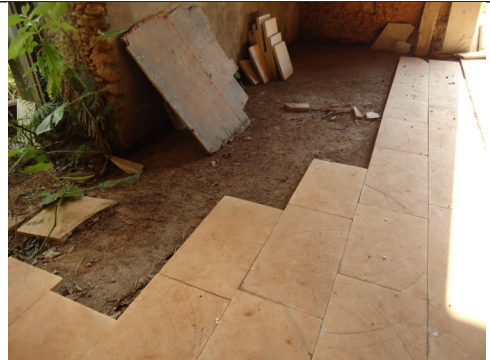
<p>Figura 18 – Revestimento de piso inacabado.</p>	<p>Figura 19 – Manchas de umidade nas alvenarias.</p>	<p>Figura 20 – Instalações elétricas inacabadas.</p>

- Solução dos problemas de umidade existentes.
- Conclusão das instalações hidráulicas e elétricas.
- Quanto à instalação de piso tabuado de madeira recomendado pelos técnicos do Iepha com peças de 20 cm enceradas recomendadas pelos técnicos, como já houve o assentamento de outro revestimento em quase toda a totalidade do espaço, recomenda-se a manutenção deste piso prevendo a conclusão do assentamento do mesmo nos trechos faltantes e o assentamento dos rodapés.

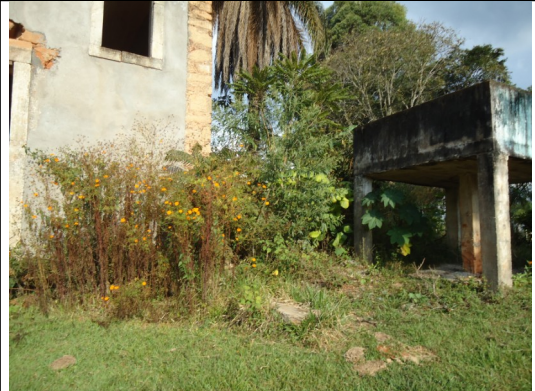
- A caixa d'água existente no local, cuja remoção foi recomendada no Laudo Técnico nº 53/2010, permanece localizada no entorno imediato da edificação, descaracterizando a ambiência existente.
- Há mato e vegetação crescida no entorno da capela.
- Há material de construção de outra obra acondicionado junto à base da capela.

<p>Figura 21 – Mato e permanência da caixa d'água.</p>	<p>Figura 22 – Material de construção armazenado junto à base.</p>

- Demolição de caixa d'água abandonada existente no entorno da igreja.
