## LAUDO TÉCNICO N ° 07/2019

PAAF n° 0024.18.009882-4

Inquérito Civil n° 0319.15.000084-6

- 1. Objetivo:** Analisar o asfaltamento de trecho da Estrada Real entre os municípios de Itabirito e Rio Acima.
- 2. Proteção existente:** Nenhuma.
- 3. Contextualização:**

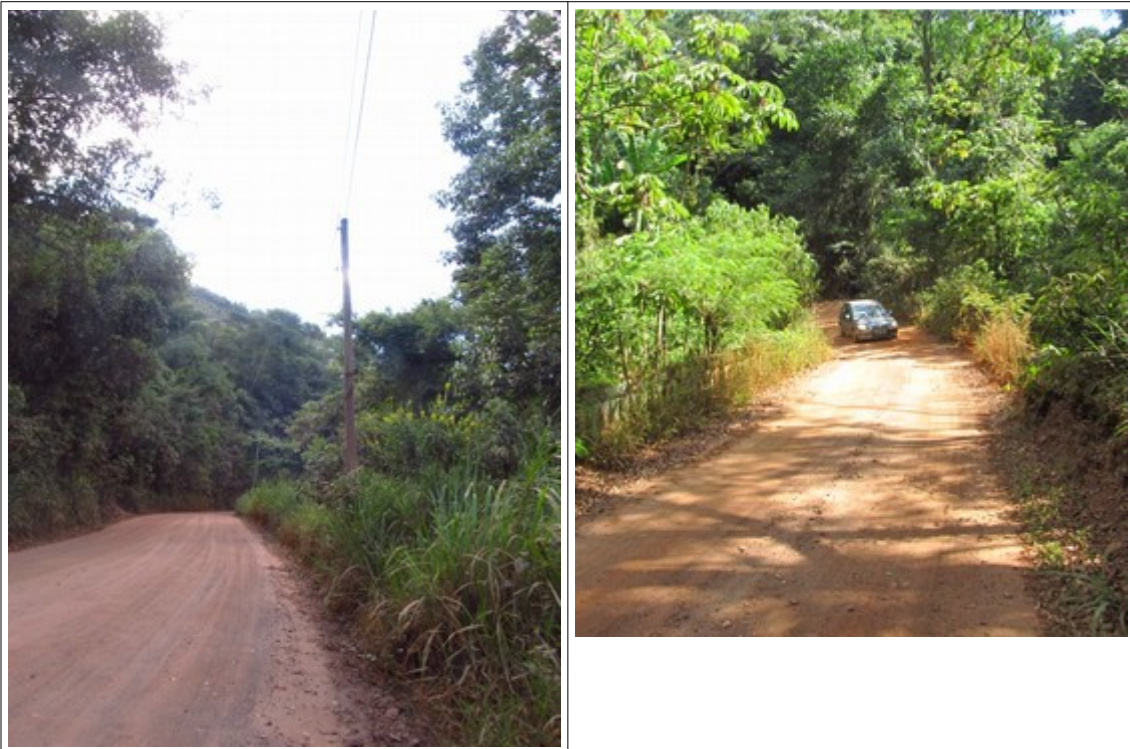
Constatou-se que a rodovia não é pavimentada e, em diversos pontos, apresenta-se bastante estreita.

Figuras 2 e 3- Rodovia MG-030, em Itabirito. Fotos da vistoria.

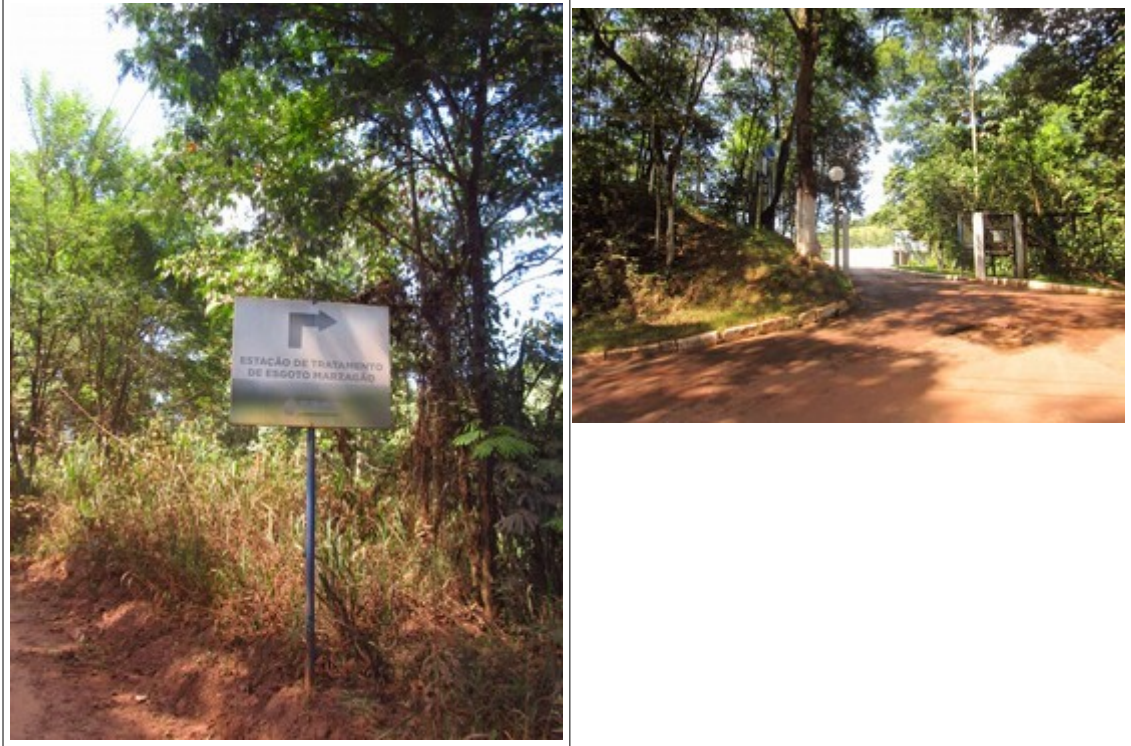
Logo no início do percurso, verificou-se sinalização indicativa da Estação de Tratamento de Esgoto Marzagão, cuja portaria fica às margens da rodovia.

Figuras 4 e 5- Sinalização indicativa da Estação de Tratamento de Esgoto Marzagão localizada às margens da Rodovia MG-030, em Itabirito. Na 2ª imagem a portaria da ETE. Fotos da vistoria.

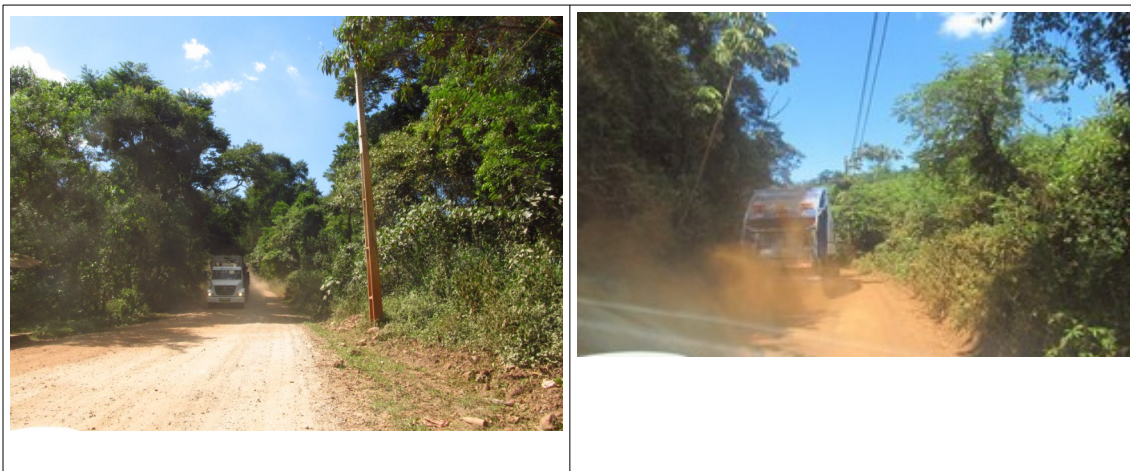
No decorrer do percurso, verificou-se que, embora pouco movimentada, a rodovia possui tráfego de caminhões, que geram muita poeira com sua circulação.

Figuras 6 e 7- Tráfego de caminhões na Rodovia MG-030. Fotos da vistoria.

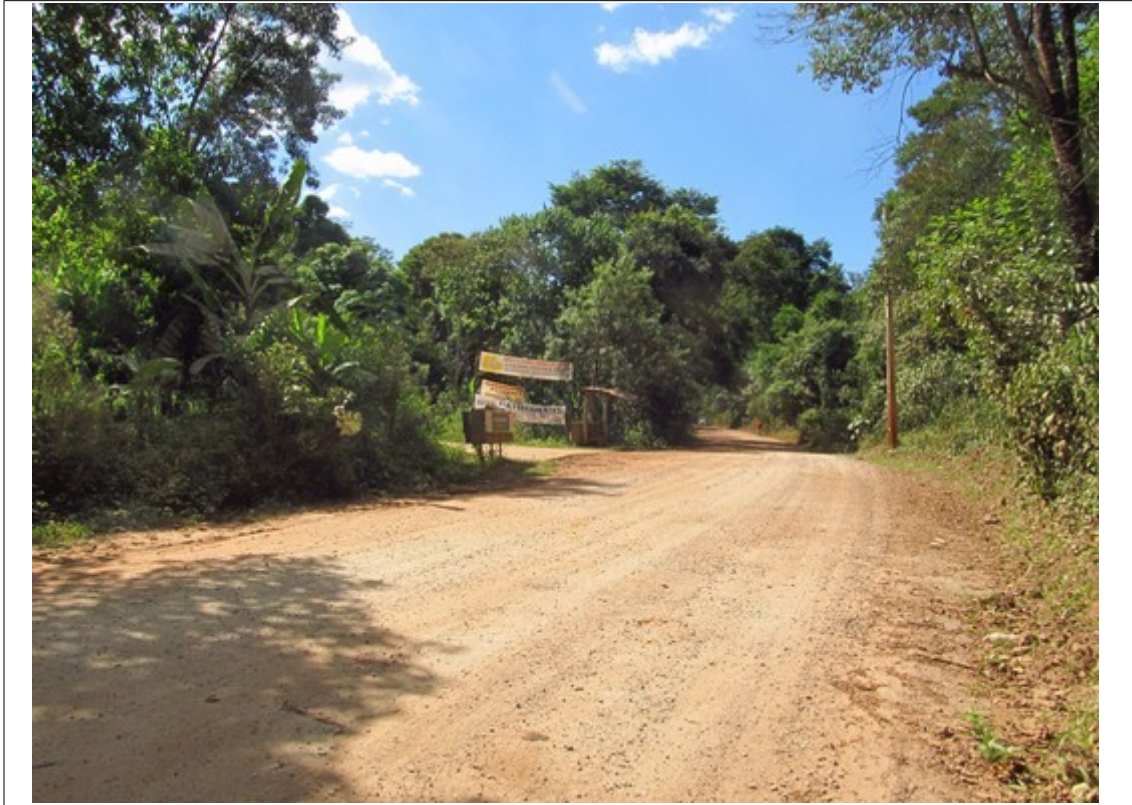
Ao longo da rodovia, constatou-se a presença de casas esparsas, havendo um trecho mais próximo a Itabirito, onde há maior concentração de residências, bem como presença de igrejas, comércio e estrutura de ponto de ônibus.

Figura 8- Trecho da Rodovia MG-030 onde se verificou maior concentração de casas. Foto da vistoria.

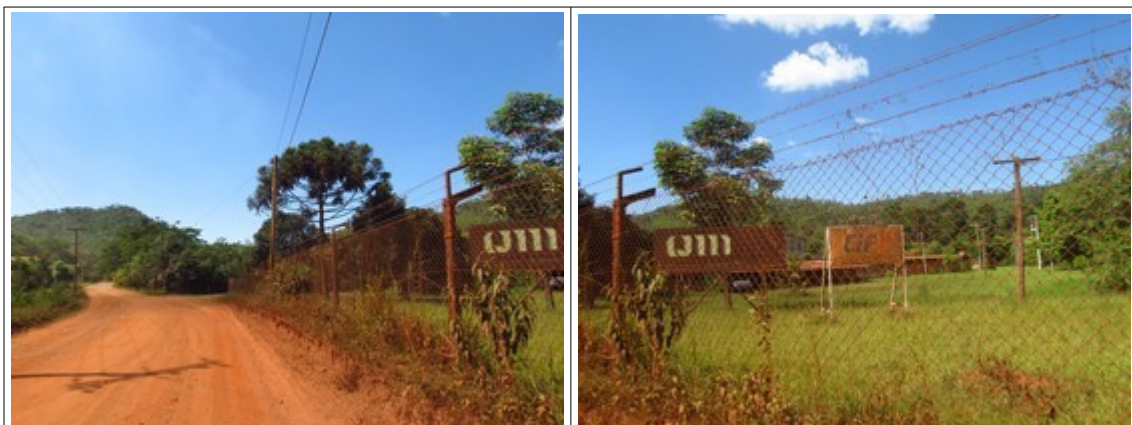
Verificou-se também às margens da rodovia, a presença de instalações de uma indústria que, aparentemente, está desativada.

Figuras 9 e 10- Presença de instalações de uma indústria, aparentemente desativada, na Rodovia MG-030. Fotos da vistoria.

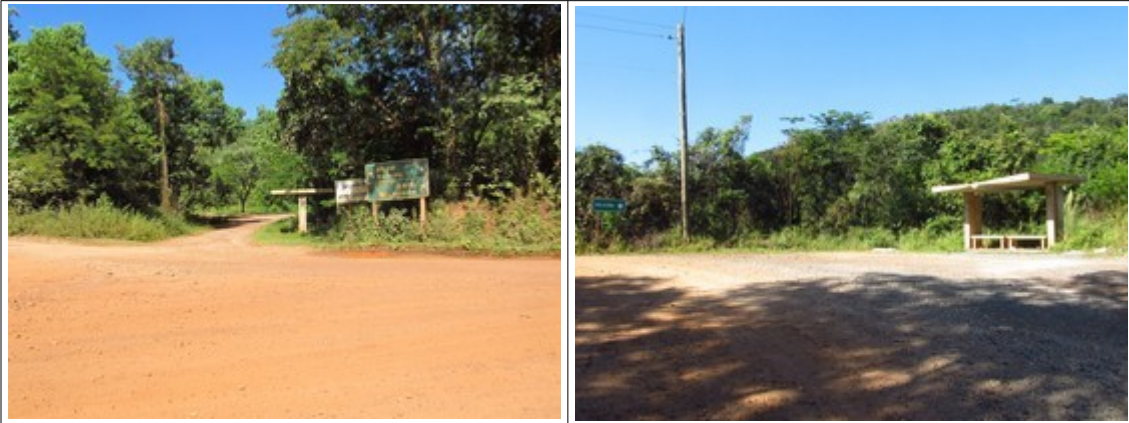
Outras estruturas de ponto de ônibus foram verificadas no trajeto, indicando que se trata de uma rodovia bastante utilizada pela população. Verificou-se ainda uma placa indicando o acesso para a Escola Municipal Antônio Toledo Sobrinho.

Figuras 11 e 12- Trechos da Rodovia MG-030, com a presença estruturas de pontos de ônibus e placa indicando uma escola municipal na região. Fotos da vistoria.

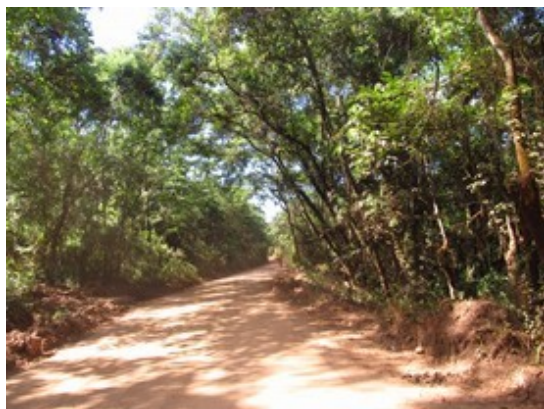
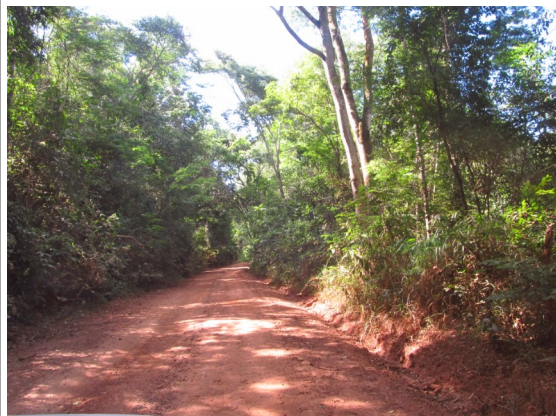
a) Beleza cênica: constatou-se que o trecho entre Itabirito e Rio Acima possui atributos naturais e ambientais que merecem ser valorizados. Ao longo do leito da estrada, a vegetação se mostra exuberante, com árvores de grande porte que se destacam na paisagem. As montanhas, tão características de nosso Estado, também podem ser contempladas em vários pontos ao longo do percurso.

Figuras 19 e 20- Exuberância da vegetação no trecho da Rodovia MG-030 entre Itabirito e Rio Acima. Fotos da vistoria.

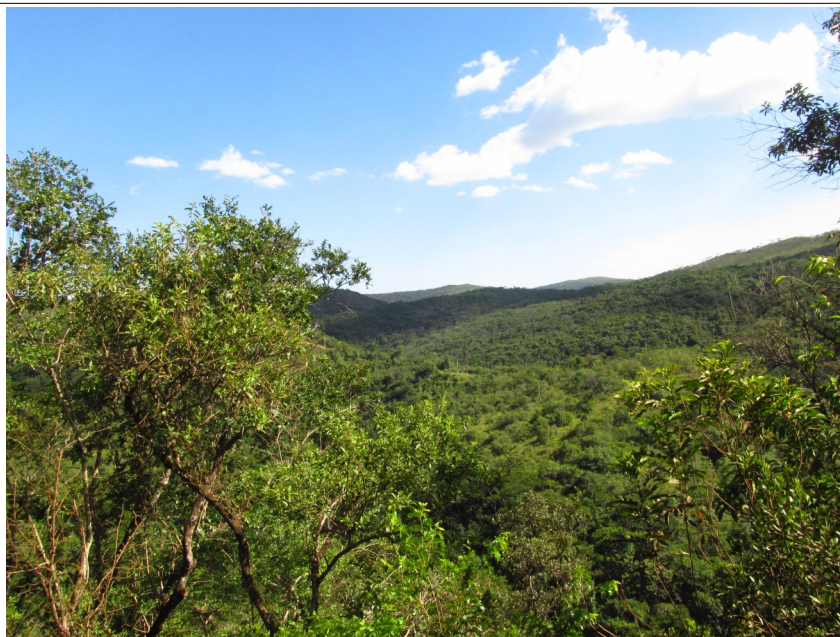
Figura 21- Beleza cênica da paisagem no trecho da Rodovia MG-030 entre Itabirito e Rio Acima. Foto da vistoria.

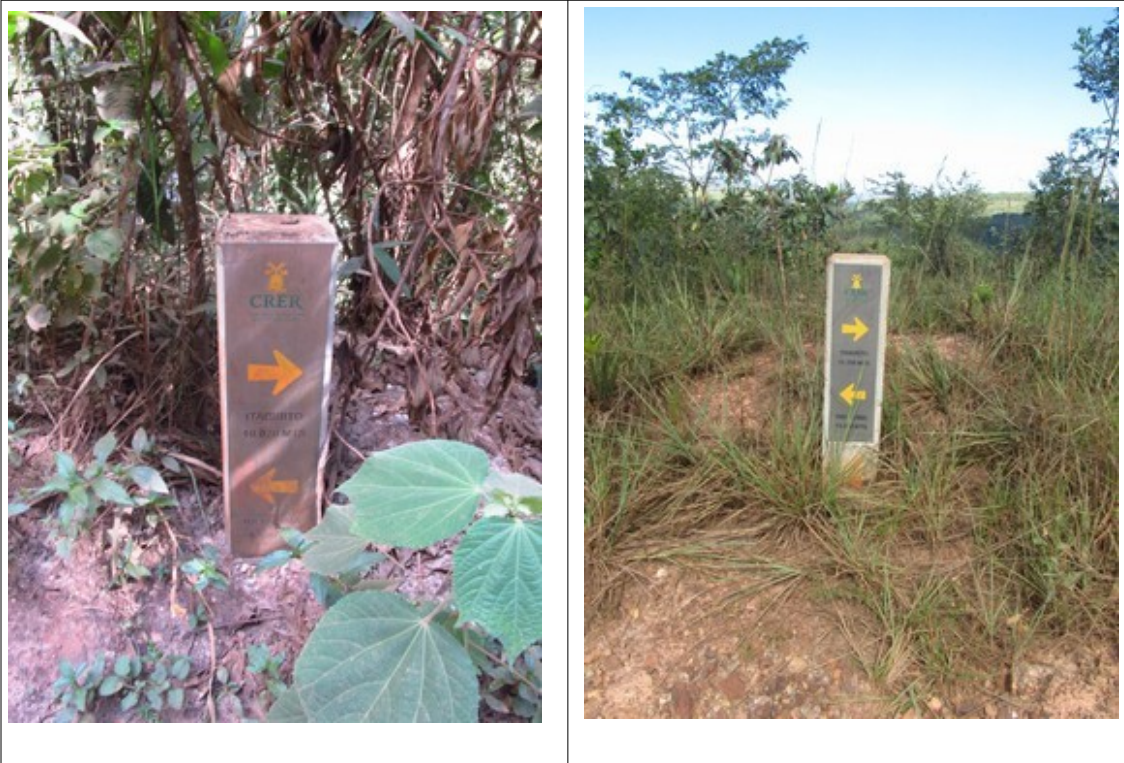
b) Sinalização turística: verificou-se, ainda nas proximidades de Itabirito, a existência de um pequeno totem indicando o “Caminho Religioso da Estrada Real” (CRER). Ao longo do percurso até Rio Acima outros dois totens com esta mesma informação foram identificados.

Figuras 22 e 23-Totens indicando o “Caminho Religioso da Estrada Real” (CRER) no trecho da Rodovia MG-030 entre Itabirito e Rio Acima. Fotos da vistoria.

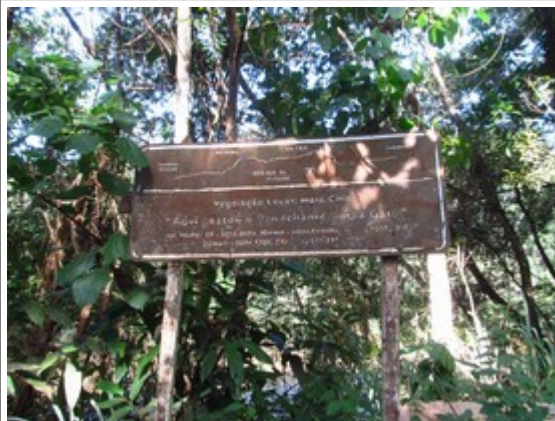
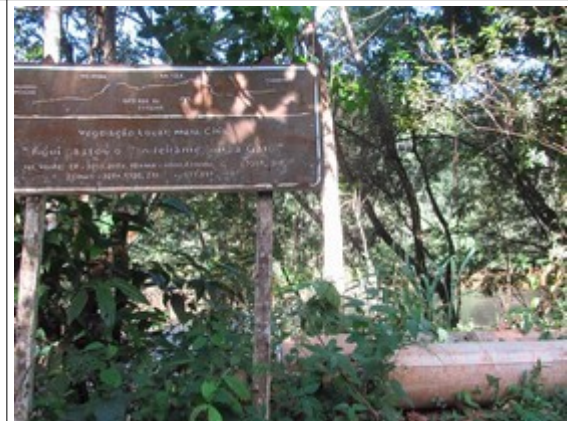
Ainda no tocante à sinalização turística, mais próximo a Rio Acima, verificou-se a presença de um mirante, onde há uma placa, com logomarca de uma empresa mineradora, indicando “Ponto de Encontro”, além de uma placa turística, já bastante desgastada, na qual consta a informação de que “Aqui passou o bandeirante Borba Gato”. Deste ponto da estrada, é possível contemplar o Rio das Velhas.

Figuras 25, 26 e 27-Mirante existente no trecho da Rodovia MG-030 entre Itabirito e Rio Acima, com presença de sinalização turística. Fotos da vistoria.

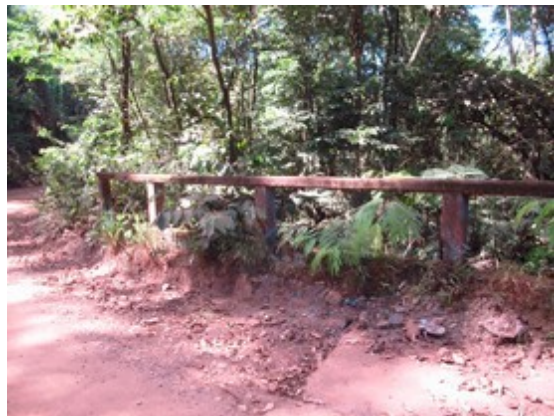
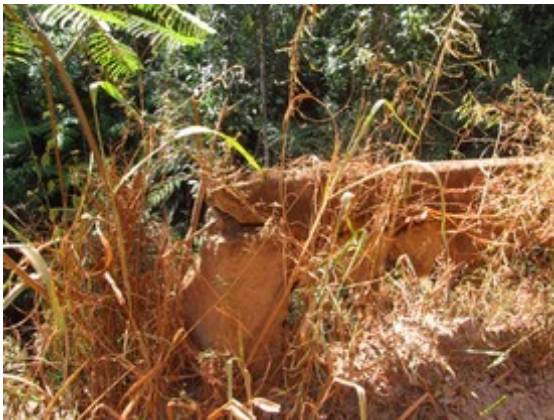
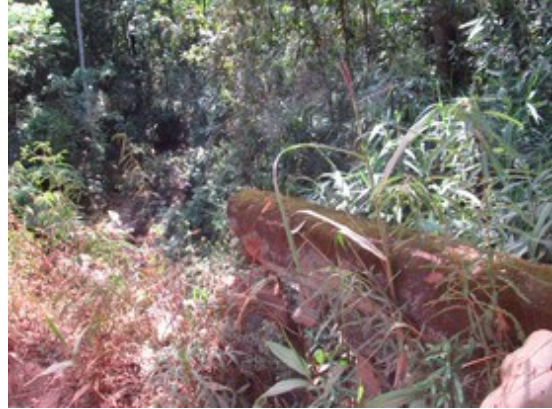
Figuras 31, 32, 33 e 34- Pontes existentes no trecho da Rodovia MG-030, mais próximas a Itabirito. Fotos da vistoria.

As pontes presentes ao longo do trecho entre Itabirito e Rio Acima, que chamam atenção pelos guarda-corpos vazados com elementos geométricos também marcam uma época da rodovia e, no entendimento deste setor técnico, deveriam ser preservadas. O pontilhão com a inscrição “1927” também se trata de outra estrutura remanescente a ser preservada.

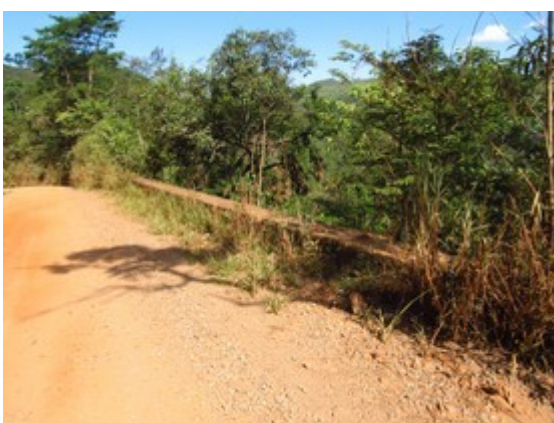
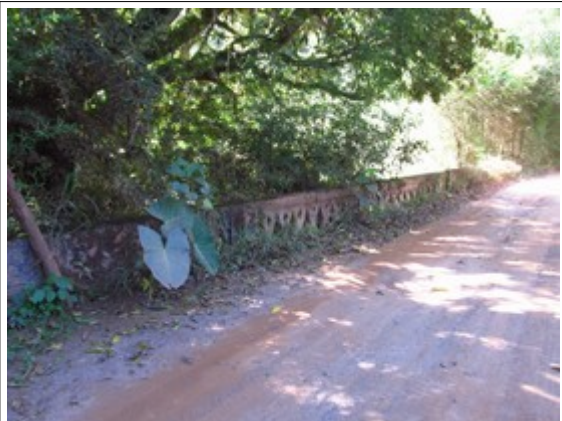
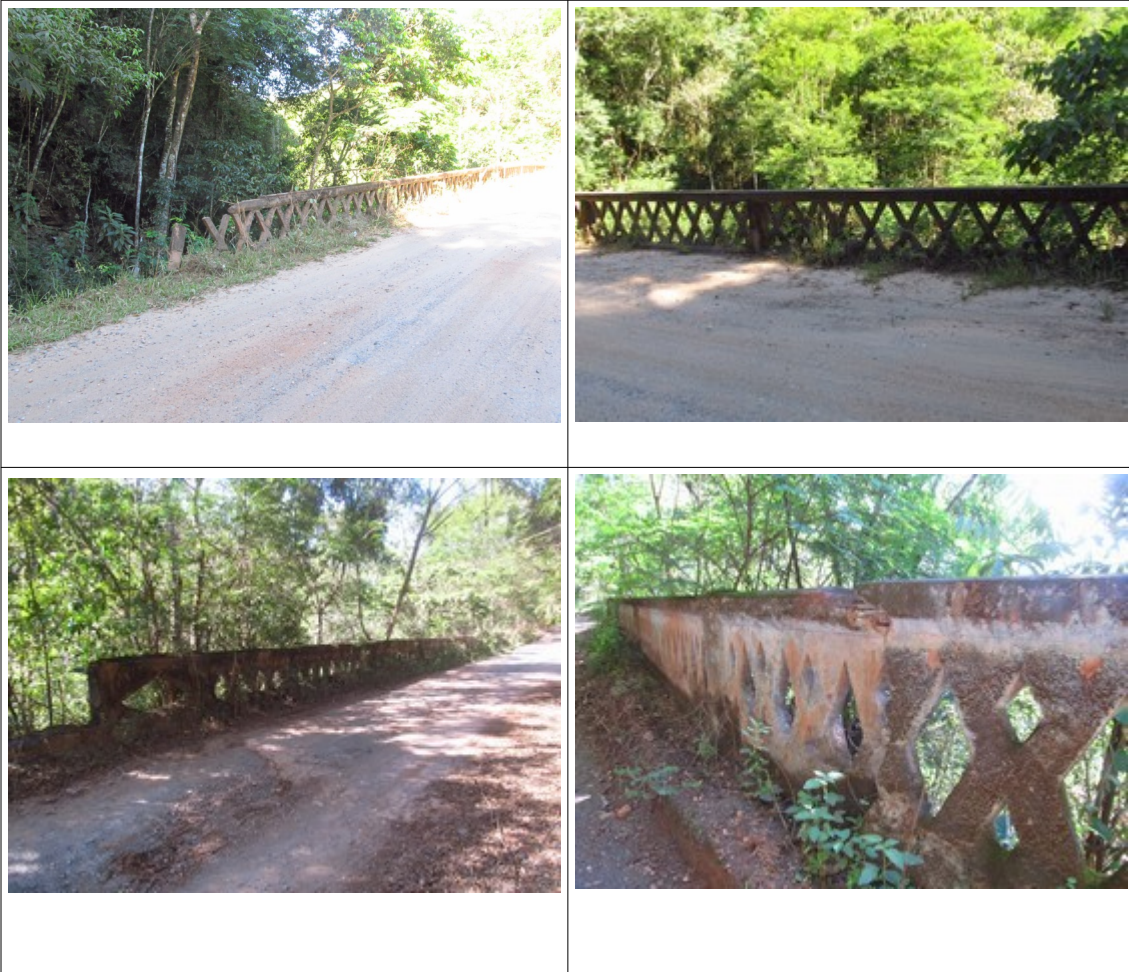
Figuras 35, 36, 37, 38, 39 e 40- Outras pontes existentes no trecho da Rodovia MG-030. Fotos da vistoria.

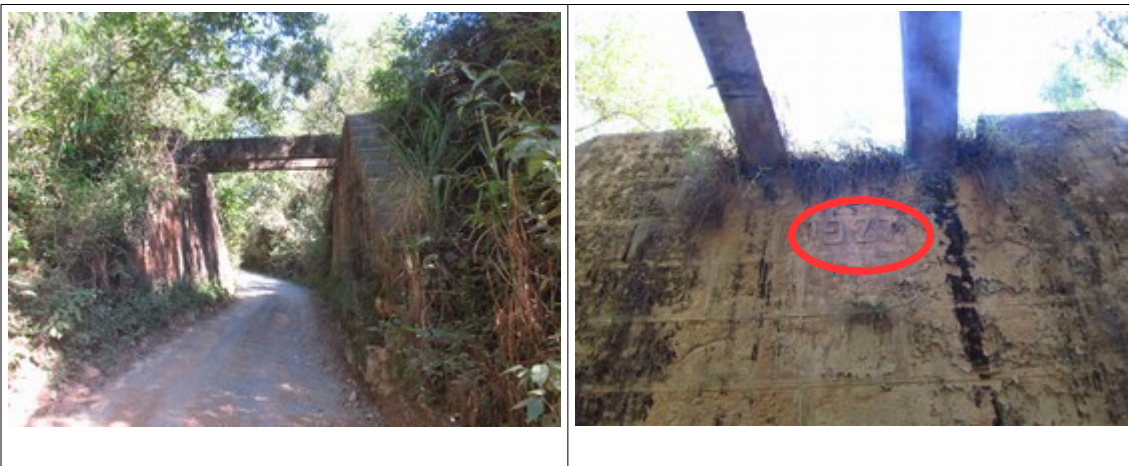
Nas proximidades de Rio Acima foi também identificado um “pontilhão”, no qual verificou-se a inscrição do ano de “1927”.

Figuras 41 e 42- Pontilhão existente no trecho da Rodovia MG-030, mais próximo a Rio Acima. Fotos da vistoria.
