NOTA TÉCNICA nº 02/2009

- I. Objetivo:** Analisar e indicar medidas necessárias para preservação de bem cultural protegido.
- II. Município:** Itamarandiba
- III. Endereço :** Rua Tiradentes 111
- IV. Breve Histórico de Itamarandiba:**

V. Breve histórico sobre o imóvel localizado na Rua Tiradentes, número 111.

VI. Análise Técnica⁸ - Medidas emergenciais e principais providências para restauração e conservação

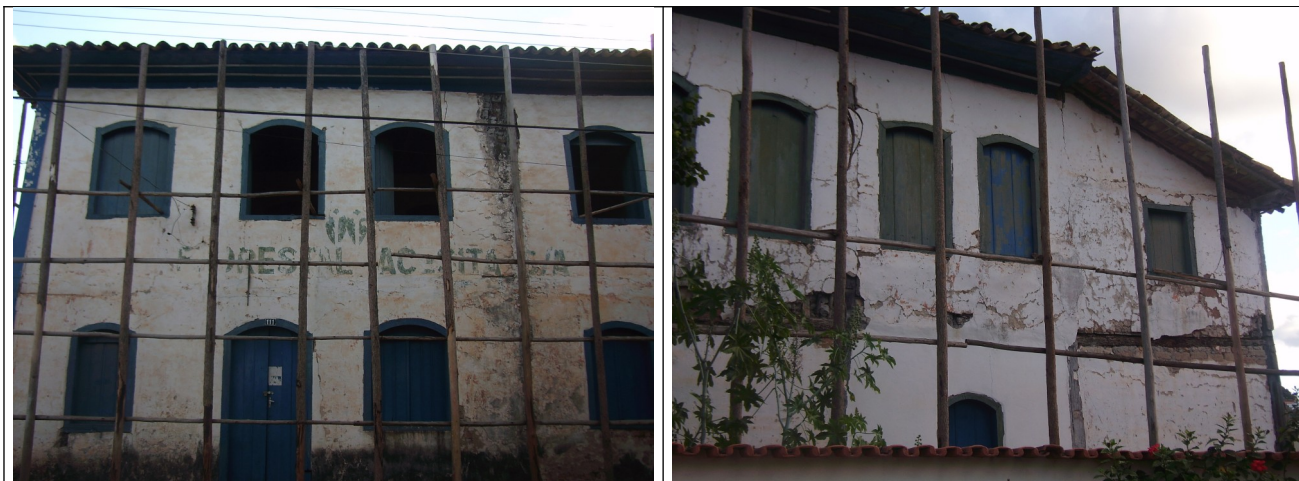
Figuras 01 e 02 - Vista das fachadas frontal e lateral, que mostram a presença de várias trincas e rachaduras, descolamento do reboco e manchas de umidade.

Acredita-se que um conjunto de fatores contribuiu com a deterioração do imóvel. O material utilizado na construção do imóvel (madeira e terra), é frágil, não é resistente à umidade e ficou em constante contato com esta, resultando no apodrecimento da estrutura, descolamento do reboco deixando a alvenaria de terra aparente. Houve aparente omissão do proprietário, que

- Cobertura - Como medida emergencial, sugere-se a colocação imediata de lona sobre a cobertura, de modo a conter as infiltrações, que aceleram o processo de degradação do imóvel e também o vandalismo. A cobertura que não existe mais deverá ser refeita, tendo como referência fotos e documentos antigos, reutilizando os materiais originais (telhas e madeiras) que se encontram em bom estado de conservação.

- Estrutura e alvenaria – Como medida emergencial é necessário o escoramento das paredes remanescentes, que apresentam risco iminente de ruir. É possível a recuperação do imóvel, com a reconstituição das paredes arruinadas e com a estabilização e recuperação das alvenarias remanescentes. Recuperação das alvenarias, reparos generalizados de consolidação com recomposição dos rebocos e trincas. A solução de cada caso exige um diagnóstico cuidadoso a ser realizado por especialista na área de estruturas, que identificará o principal agente e, de acordo com as condições do terreno e da fundação, estabelecerá recomendações técnicas próprias para cada caso.

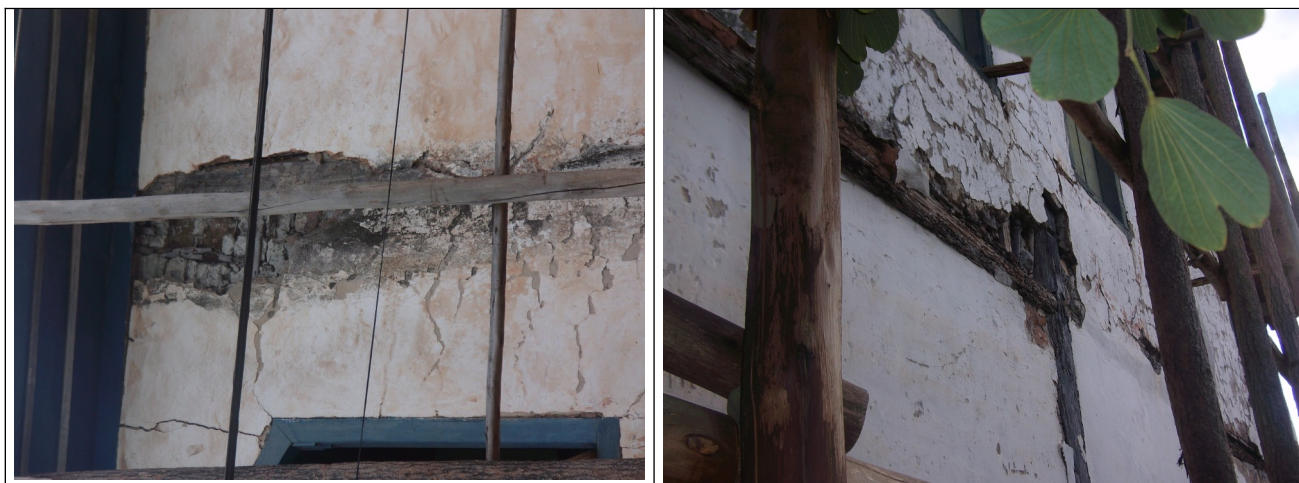
Figuras 03 e 04 – Descolamento do reboco e trincas na alvenaria.
