Promotoria Estadual de Defesa do Patrimônio Cultural e Turístico

NOTA TÉCNICA N ° 73 / 2016

1. **OBJETO:** Sobradão.
2. **ENDEREÇO:** Rua Tiradentes n° 111.
3. **MUNICÍPIO :** Itamarandiba.
4. **PROPRIETÁRIO:** Maria dos Anjos Rodrigues Pavie Pieri.
5. **PROTEÇÃO:** Tombamento Municipal.
6. **OBJETIVO:** Análise da legislação a respeito dos engenhos publicitários.
7. **CONTEXTUALIZAÇÃO:**

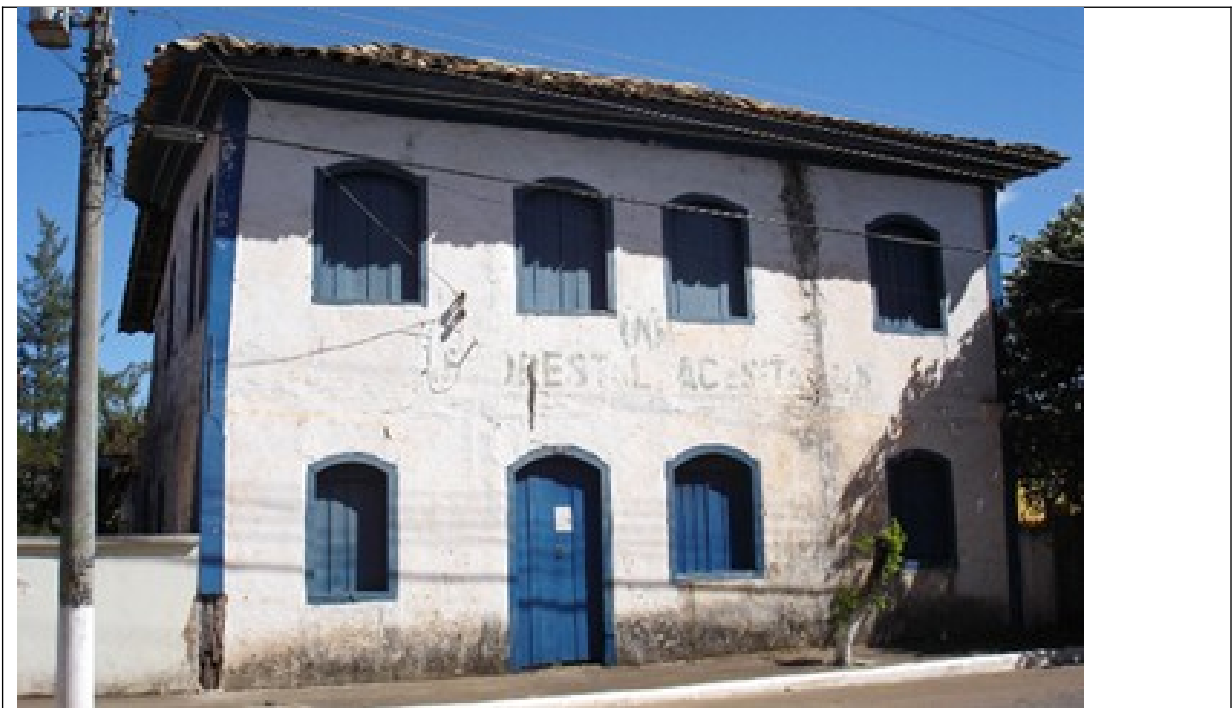
Figura 01 – Imagem do Sobradão, quando ainda encontrava-se em regular estado de conservação.

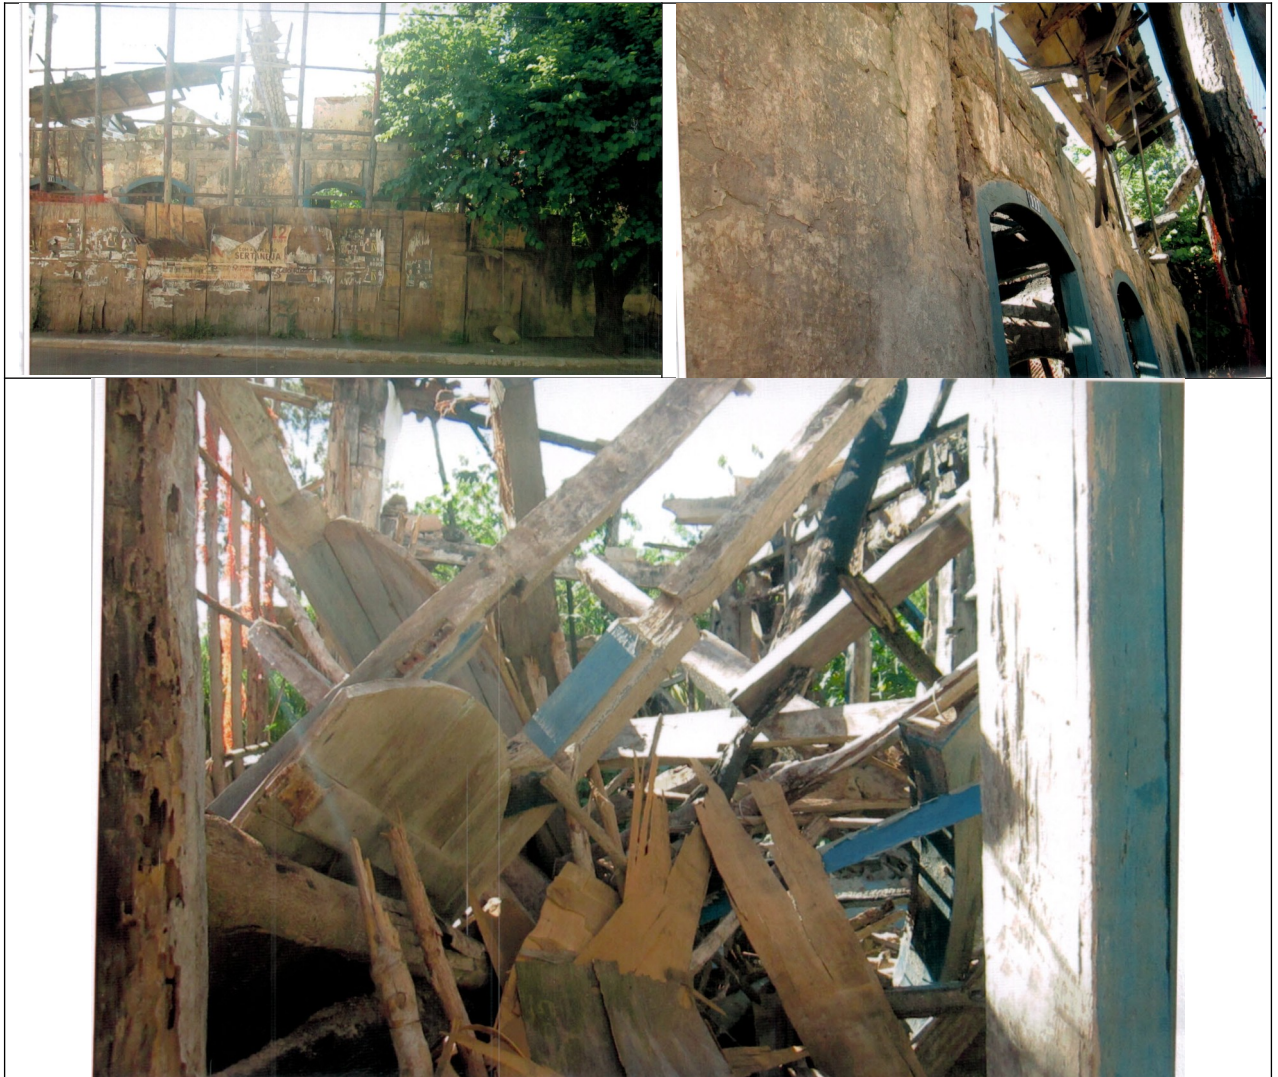
Em análise das fotografias encaminhadas a esta Promotoria datadas de 2014, constatou-se que ainda se encontravam preservadas no local, mesmo que precariamente, parte das alvenarias e esquadrias do pavimento térreo em seu trecho frontal. Verificou-se que estavam dispostas no terreno grande quantidade de peças originais resultantes do arruinamento da edificação, especialmente elementos de madeira, grande parte integrante do sistema estrutural da edificação e das esquadrias.

Figuras 02 a 04 – Trechos remanescentes das alvenarias e elementos de madeira que se encontravam dispostos no terreno no ano de 2014.

Entretanto, os trechos remanescentes foram demolidos, o terreno foi limpo e murado e se desconhece a destinação dos elementos de madeira resultantes da demolição. **Com a demolição, o dano causado ao imóvel e ao seu entorno foi irreversível.**

Sendo assim, recomenda-se a contratação de empresa especializada para elaboração do projeto de reconstrução do casarão. Recomenda-se a realização de pesquisa arqueológica antes do início da elaboração do projeto, considerando que é possível que vestígios das fundações ainda se encontrem preservados no local.

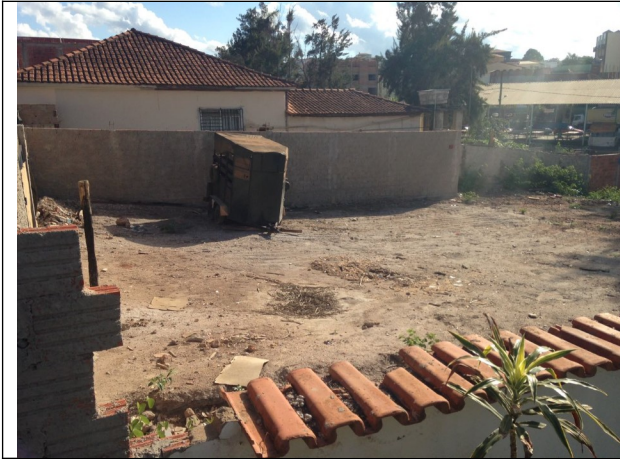
Atualmente o terreno esta limpo, murado e desocupado.

Figura 05 – Imagem interna do terreno.

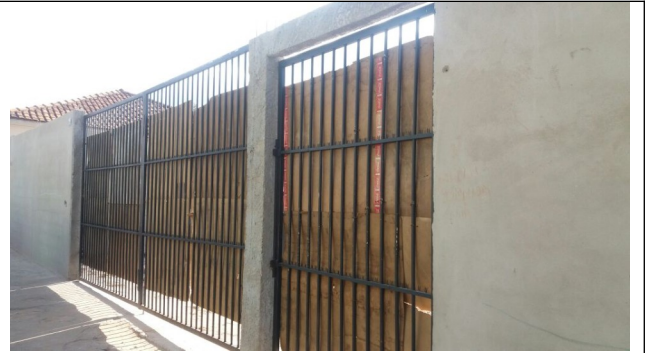
Figura 06 – Imagem no muro no alinhamento do terreno
