Promotoria Estadual de Defesa do Patrimônio Cultural e Turístico

NOTA TÉCNICA nº 40/2012

- I. **Identificação do bem cultural:** Prédio abandonado localizado na Rua Mata Machado com praça Santa cruz
- II. **Município:** Januária – MG.
- III. **Objetivo:** Análise do estado de conservação e medidas necessárias para a conservação do imóvel.
- IV. **Breve histórico de Januária**

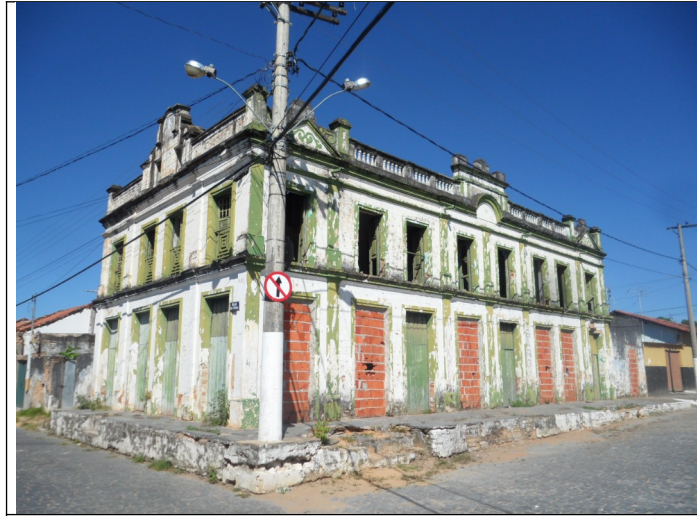
Figura 03 – Imagem geral da edificação.

Em análise às fotografias encaminhadas, verifica-se que o imóvel encontra-se em mau estado de conservação, em total estado de abandono. Apesar do estado de conservação, aparentemente a estrutura permanece sólida e não houve grandes descaracterizações, mantendo-se a tipologia, partido e volumetria, o que facilita a recuperação da edificação como um todo.

É possível a recuperação do imóvel, uma vez que apesar do seu estado de conservação, a estrutura da edificação aparentemente permanece sólida e não houve grandes descaracterizações, mantendo-se a tipologia, partido e volumetria, o que facilita a recuperação da edificação como um todo.

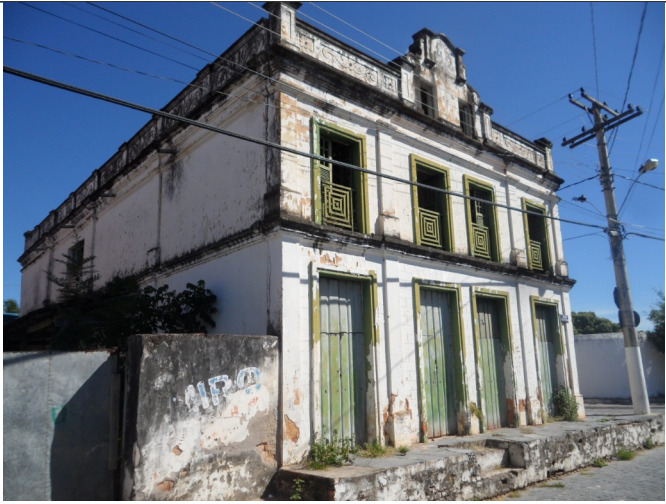
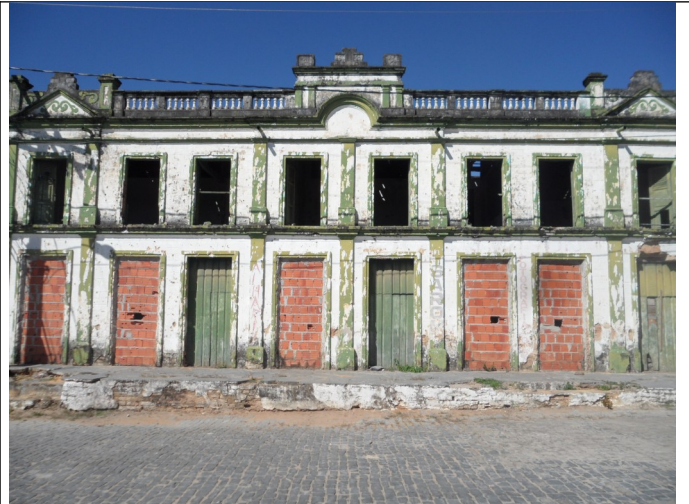
Figuras 04 e 05 – Fachadas da edificação.

As alvenarias apresentam-se com pintura desgastada, manchas de umidade, presença de plantas invasoras e trechos com descolamento do reboco. As manchas de umidade estão presentes, principalmente na cimalha existente entre o primeiro e o segundo pavimento e junto à platibanda. Internamente há pichações e muita sujidade.

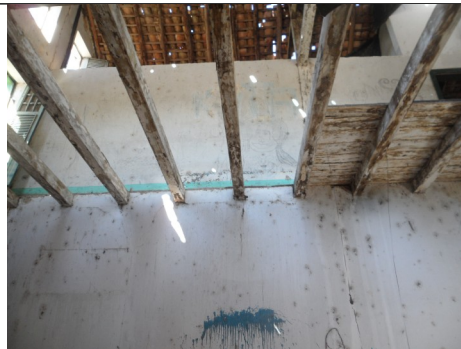
Figura 06 – Umidade junto à base.

- Solução dos problemas de umidade nas fachadas da edificação com posterior reintegração de reboco e pintura;
- Recuperação das esquadrias e ferragens, seguindo os modelos existentes;

- Deverão ser desenvolvidos projetos elétrico, hidráulico e de prevenção e combate a incêndios, compatíveis com o novo uso;
- Deverá ser previsto sistema de drenagem de águas pluviais eficiente na área externa, de forma a prevenir infiltrações na edificação;

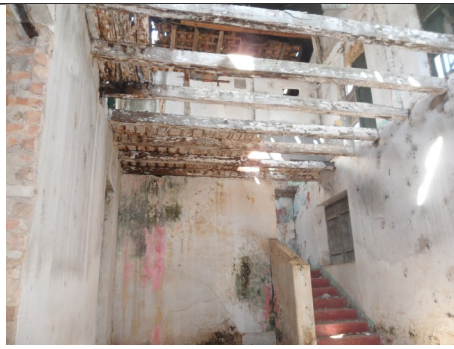
Figura 07 – Umidade junto à platibanda.

- Cobertura - Deverá ser feita revisão geral em todo madeiramento e telhas, com substituição de algumas peças de sustentação do madeiramento da cobertura, deterioradas pela ação do tempo, umidade e cupins, utilizando madeiras adequadas para este fim e de grande resistência e durabilidade. Sugere-se a amarração de algumas fiadas de telhas, evitando que as mesmas “escorram”. Deverá haver especial atenção às calhas e rufos para prevenir contato da umidade com as platibandas;

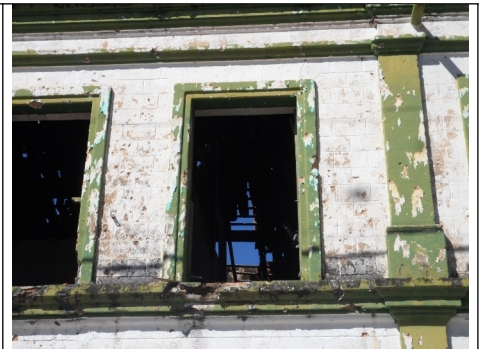
A cobertura apresenta trechos em ruína o que favorece a entrada de umidade na edificação, contribuindo com a aceleração do seu estado de degradação e danificando os elementos originais ainda existentes no interior da edificação.

Há esquadrias faltantes, algumas delas substituídas por vedação em tijolos furados. Entretanto ainda há no imóvel algumas unidades, o que facilita a identificação do modelo para uma futura restauração. As esquadrias ainda existentes encontram-se deterioradas pela umidade, exposição às intempéries e ação do tempo, sendo necessária sua revisão.

Figura 08 – Vão sem esquadria e destelhamento da cobertura.

- Cobertura - colocação imediata de lona sobre a cobertura (evitar a utilização de lona preta devido a sua baixa durabilidade), de modo a conter as infiltrações, que aceleram o processo de degradação do imóvel.
- A capina da área no entorno e a limpeza interna do imóvel também são medidas emergenciais, para evitar a proliferação de animais e acúmulo de umidade junto à base da edificação.
- Promover vigilância no local para coibir o mau uso da edificação.
- Deverá haver o desligamento da energia da área não utilizada do imóvel para evitar curtos circuitos.
