## NOTA TÉCNICA N ° 74/2019

Ref: IC 0145.17.000321-7 PAAF 0024.17.013864-8

1. **Objeto:** Vila Iracema
2. **Município:** Juiz de Fora
3. **Endereço:** Rua Espírito Santo, n° 651
4. **Proteção existente:** Tombamento Municipal através do Decreto n° 6.505 de 18 de agosto de 1999.
5. **Objetivo:** Análise do projeto de restauração e execução das obras.
6. **Considerações preliminares:**

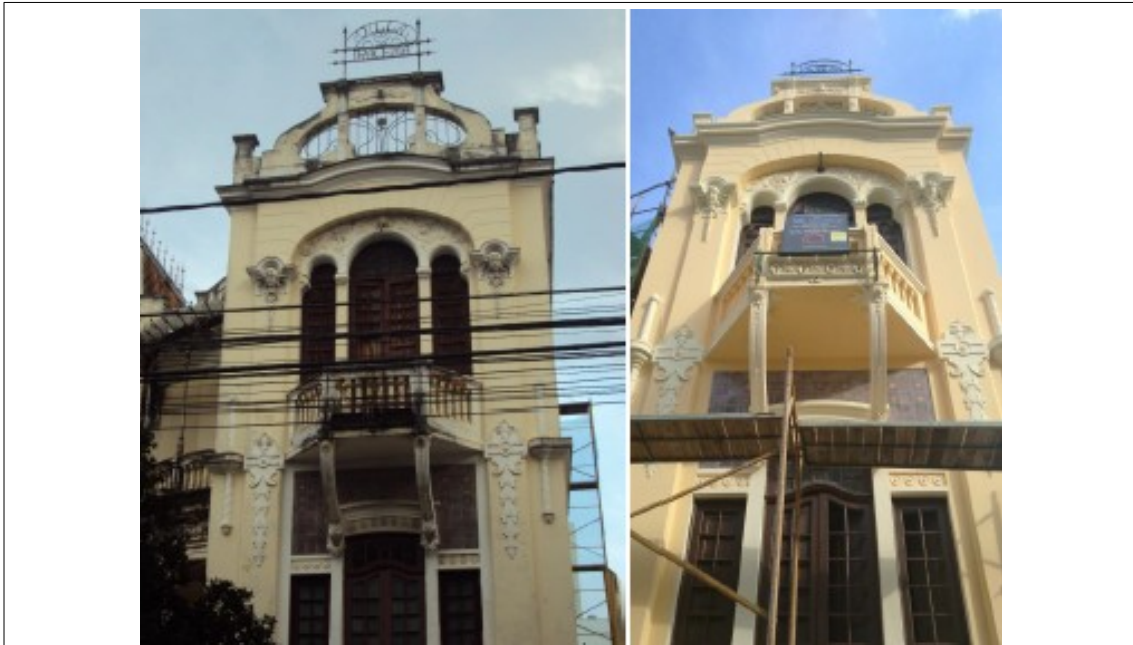
Tivemos acesso ao último laudo de vistoria elaborado pela Funalfa e, analisando o mesmo, pudemos constatar o avanço, qualidade técnica da obra e a obediência ao projeto de restauro que foi aprovado. Trata-se da visita de nº 16, o que demonstra que a obra vem

Figuras 02 e 03 - Fachada da edificação antes do início das obras e atualmente. Fonte: Laudo de vistoria da Funalfa - abril 2019.

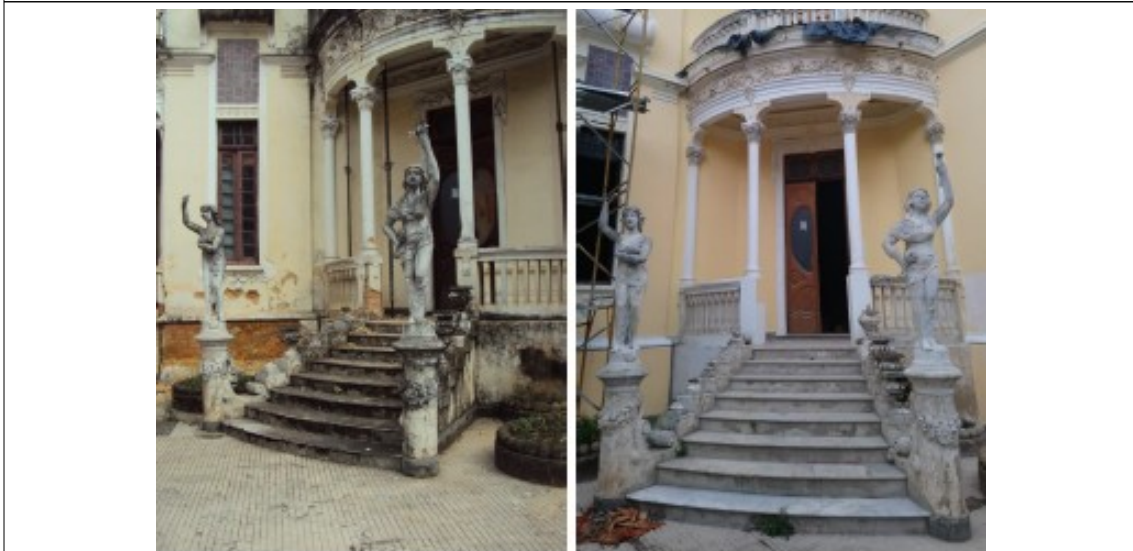
Figuras 04 e 05 - Escadaria de acesso antes do início das obras e atualmente. Fonte: Laudo de vistoria da Funalfa - abril 2019.
