Promotoria Estadual de Defesa do Patrimônio Cultural e Turístico

NOTA TÉCNICA nº 72/2012

- I. **Identificação do bem cultural:** Palacete Fellet.
- II. **Endereço:** Rua Espírito Santo, 764, centro.
- III. **Município:** Juiz de Fora – MG.
- IV. **Objetivo:** Medidas necessárias para conservação e quantificação do dano ambiental.
- V. **Considerações preliminares:**

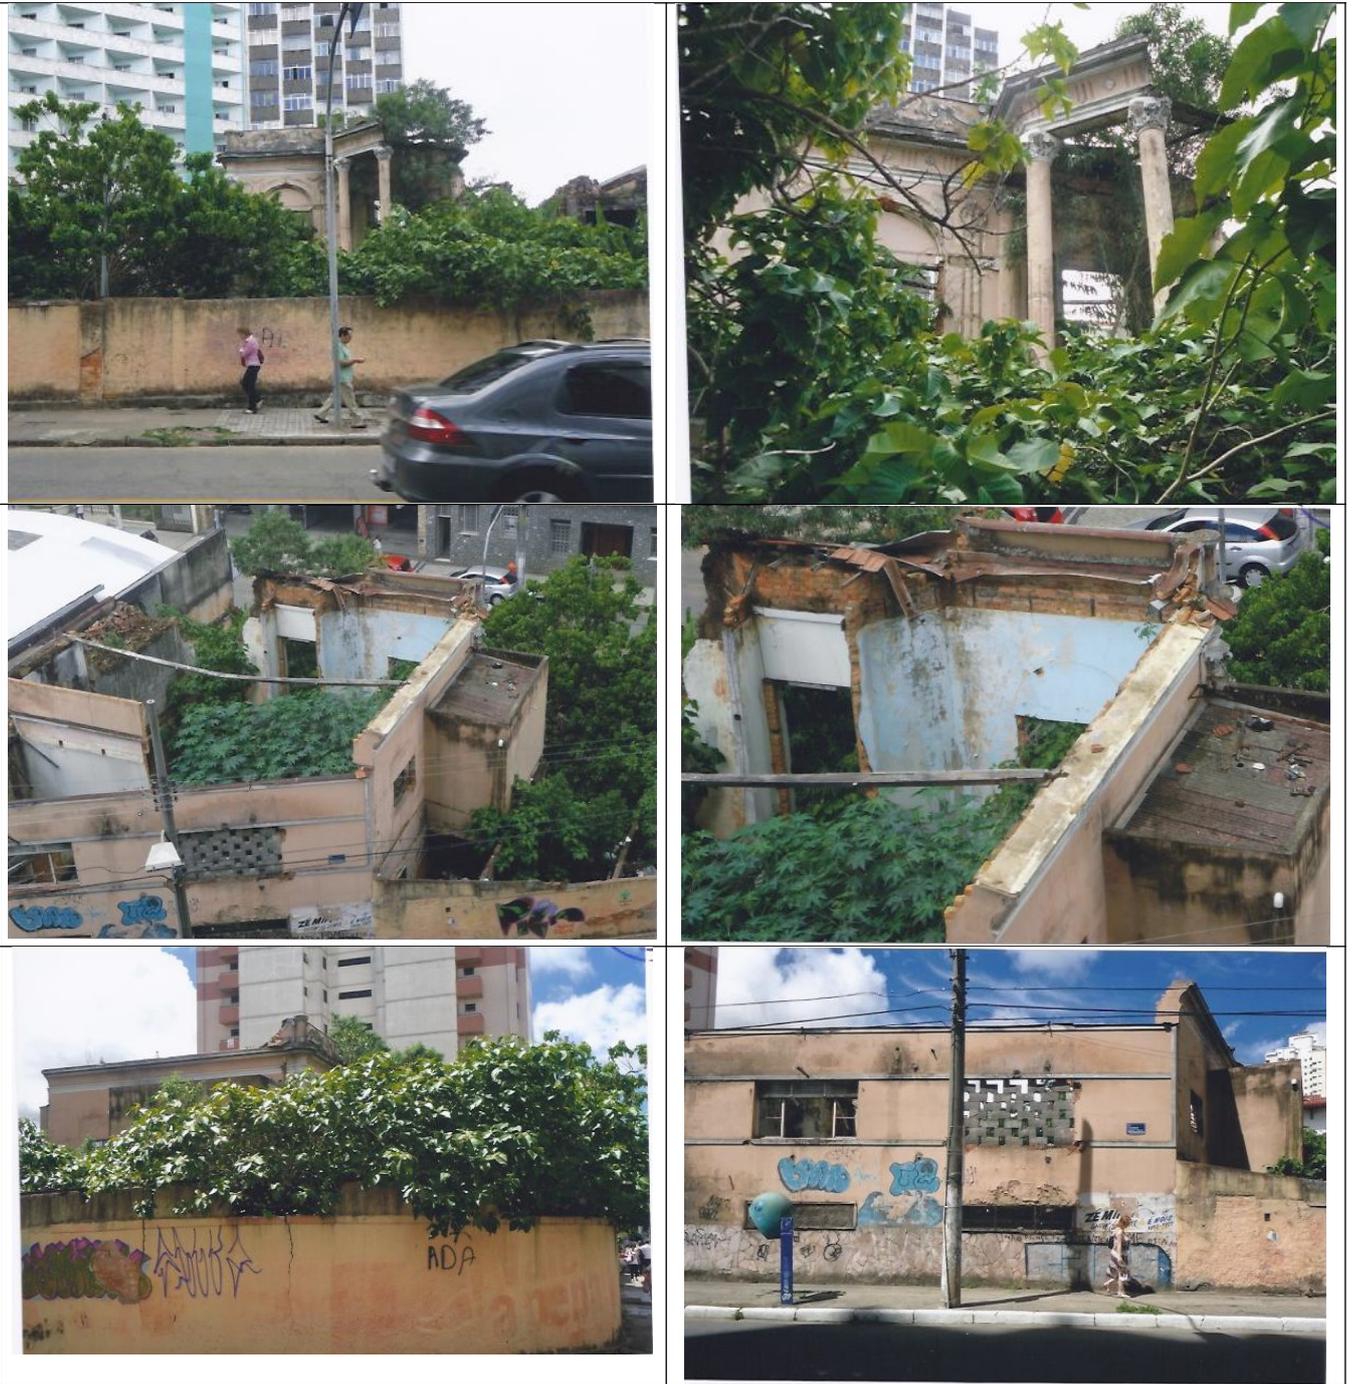
Conforme constatado nas fotografias realizadas em cumprimento de diligência determinada pelo Promotor Dr. Daniel Ângelo de Oliveira Rangel no dia 12/04/2012, o imóvel encontra-se em péssimo estado de conservação, em processo de arruinamento, com vários danos descaracterizantes gerados pela ação demolidora, sem parte do telhado, rachaduras acentuadas no muro, presença de entulho, sujeira e mato muito alto e pichações.

Com a remoção da cobertura, o imóvel ficou exposto às intempéries, acelerando o processo de degradação do mesmo, favorecendo o crescimento de vegetação no interior do imóvel, causando acúmulo de umidade junto à base da edificação. Apesar do estado de abandono, o imóvel preserva sua tipologia e algumas características originais, o que facilita sua recuperação.

Figuras 07 a 12 – Situação atual do Palacete Fellet.

- Deverá haver isolamento da área com tapumes para evitar ações de depredação, vandalismo e furtos de elementos originais e para proteção de pedestres e veículos;
- Capina do terreno no entorno do imóvel e limpeza do mesmo, devendo ser separados os elementos originais existentes no local passíveis de serem reaproveitados na restauração do imóvel. Deve haver muita cautela na remoção da vegetação junto à

edificação uma vez que a remoção indevida de alguma espécie poderá resultar em arruinamento de alvenaria;

- Deverá haver o desligamento da energia do imóvel para evitar curtos circuitos;
- Com a remoção da cobertura, houve desestabilização das alvenarias. Deverá haver escoramento das paredes do imóvel, buscando utilizar as técnicas para intervenções em edifícios históricos. Não há perigo iminente de desabamento, mas as escoras irão reduzir a movimentação que porventura esteja ocorrendo na edificação. O escoramento deverá ser realizado nos dois lados das alvenarias, promovendo uma melhor estabilização. O escoramento deverá ser realizado por técnico especializado (projeto e execução) e deverá ser anotada a respectiva ART (anotação de responsabilidade técnica).

- Estabilização e recuperação das alvenarias remanescentes, com aproveitamento do material em bom estado de conservação e substituição dos materiais deteriorados. Deve-se proceder ao selamento das fissuras, reintegração de reboco e pintura. Deverá haver recomposição do reboco, utilizando argamassa compatível com o sistema construtivo existente;

- A cobertura deverá ser refeita considerando as características originais: material, forma, dimensões, inclinações.
- As esquadrias faltantes deverão ser executadas, seguindo os modelos pré-existentes;
