NOTA TÉCNICA N °43/2020

Ref: Inquérito Civil 0145.18.000610-1 e Procedimento de Apoio a Atividade Fim
0024.19.010386-1

1. **Objeto:** Remanescente das instalações da Cia Mineira de Eletricidade
2. **Endereço:** Rua Espírito Santo, n° 467 e s/n°
3. **Município:** Juiz de Fora
4. **Proteção existente:** Tombamento pelo município de Juiz de Fora por meio do decreto n° 2863/1983
5. **Proprietário:** Centrais Elétricas de Minas Gerais
6. **Considerações preliminares:**

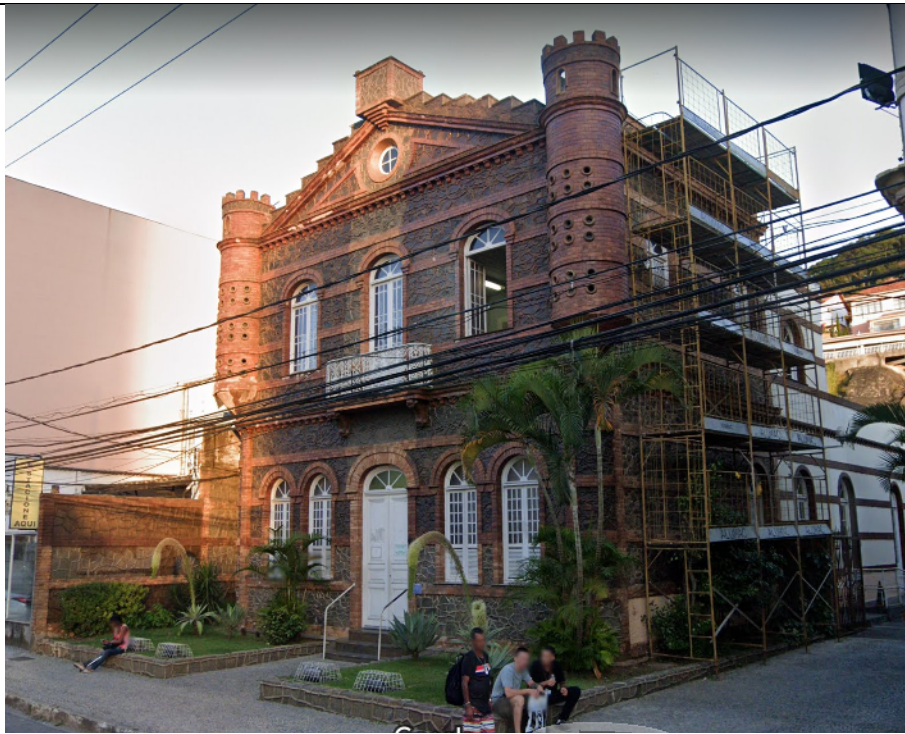
Em pesquisa no Google Street View, constatamos que em imagem capturada em maio de 2019 havia andaime fachadeiro instalado junto à fachada lateral do imóvel, o que indica que as obras de intervenção haviam sido iniciadas.

Figura 01 – Imagem do Google Street View de maio de 2019, com o andaime fachadeiro junto à fachada lateral.

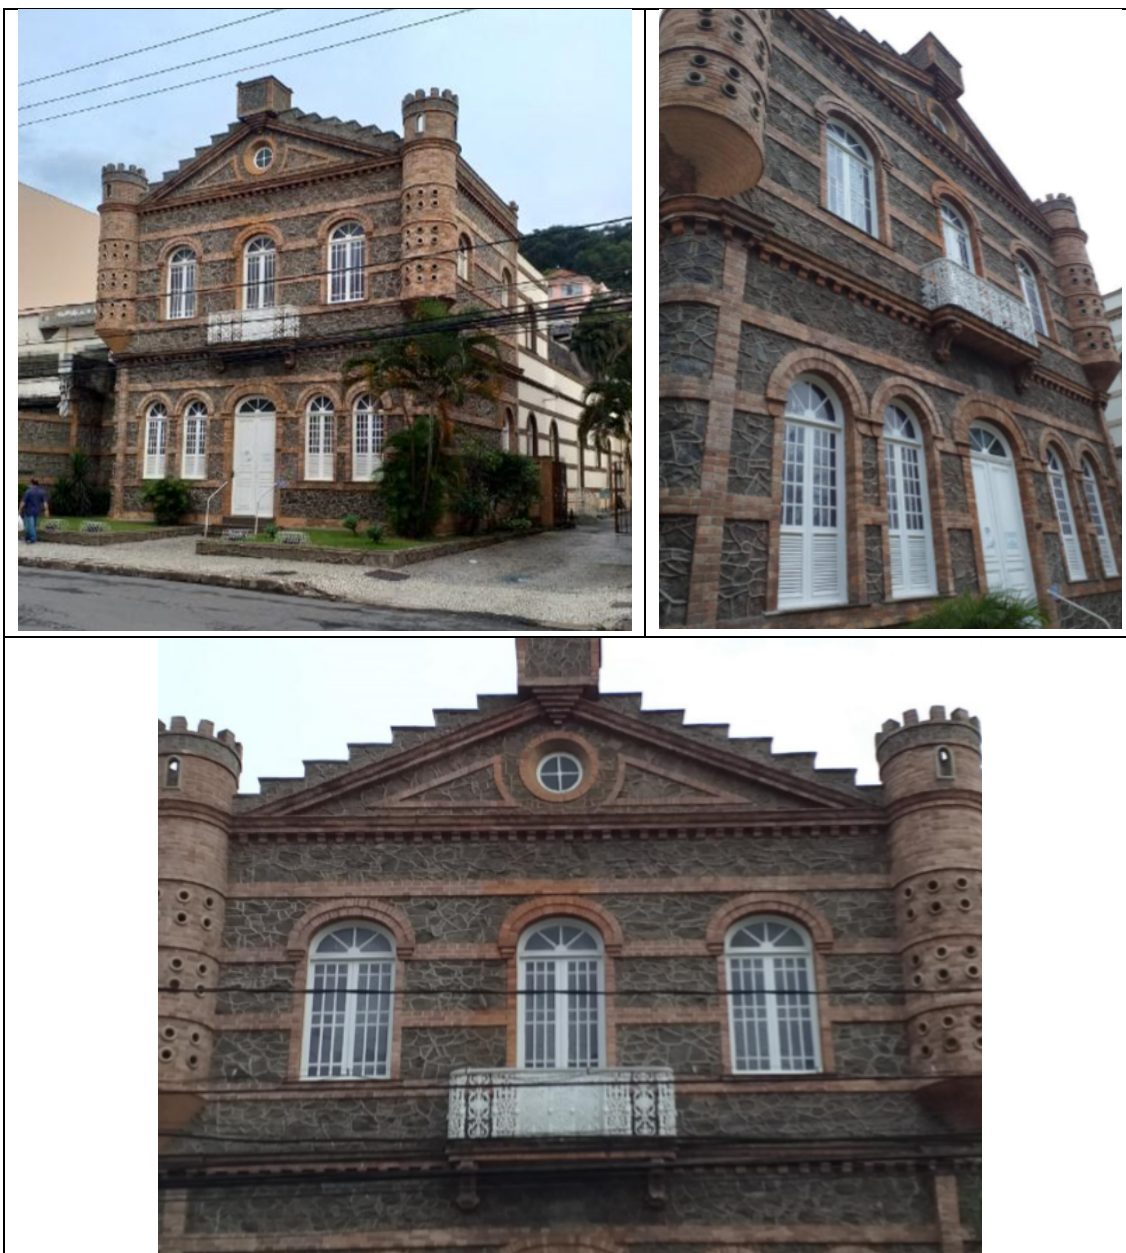
Analisando as imagens constantes do ofício encaminhado pela DIPAC / FUNALFA, constatamos que a obra foi finalizada. Foi resgatada a tonalidade original das fachadas após a remoção da resina / verniz que dava um aspecto brilhante, voltando a apresentar o aspecto uniforme. verificamos que as esquadrias foram recuperadas e pintadas.

Figuras 02, 03 e 04 – Fachadas após as obras e intervenção. Fonte: ofício nº 44/2020 da Funalfa.

Fizemos contato com a arquiteta Flaviana Siqueira Rios Ferreira, que prestou os mesmos esclarecimentos descritos acima. Acrescentou que o projeto foi seguido à risca, com remoção do verniz, lixamento para remoção das imperfeições e aplicação da resina Acquarella para

proteção. Informou que as esquadrias também foram recuperadas e pintadas e que foi feito relatório fotográfico de acompanhamento da obra, que será juntado nos autos.
