Promotoria Estadual de Defesa do Patrimônio Cultural e Turístico

LAUDO TÉCNICO nº 24/2016

1. **OBJETO:** Solar dos Colucci
2. **ENDEREÇO:** Avenida Barão do Rio Branco, nº 3263.
3. **MUNICÍPIO:** Juiz de Fora
4. **PROPRIETÁRIO:** Santa Casa de Misericórdia de Juiz de Fora.
5. **GRAU DE PROTEÇÃO:** Tombamento – Decreto 6485/1999
6. **OBJETIVO:** Análise do estado de conservação e sugerir medidas necessárias para sua conservação.
7. **CONSIDERAÇÕES PRELIMINARES:**

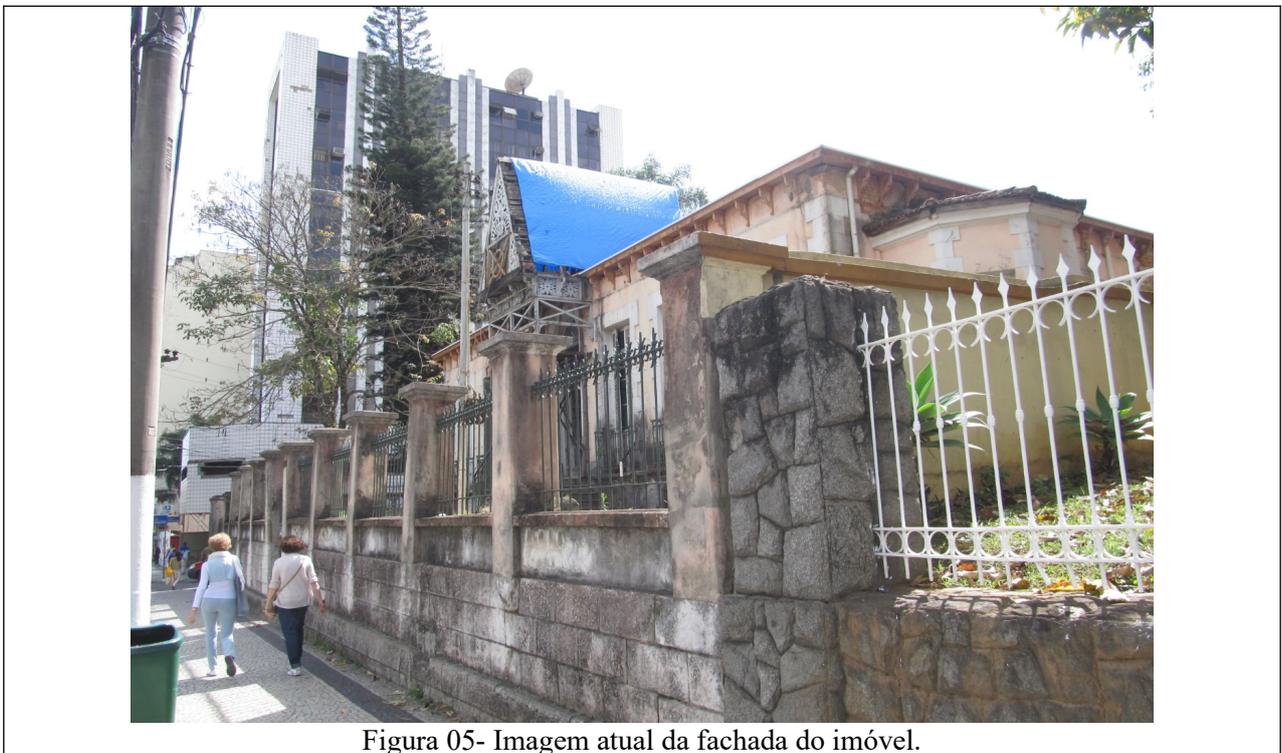
O muro frontal executado em alvenaria e gradil metálico encontram-se em bom estado, contudo apresentam sujidades e desbotamento da pintura.

Figura 05- Imagem atual da fachada do imóvel.

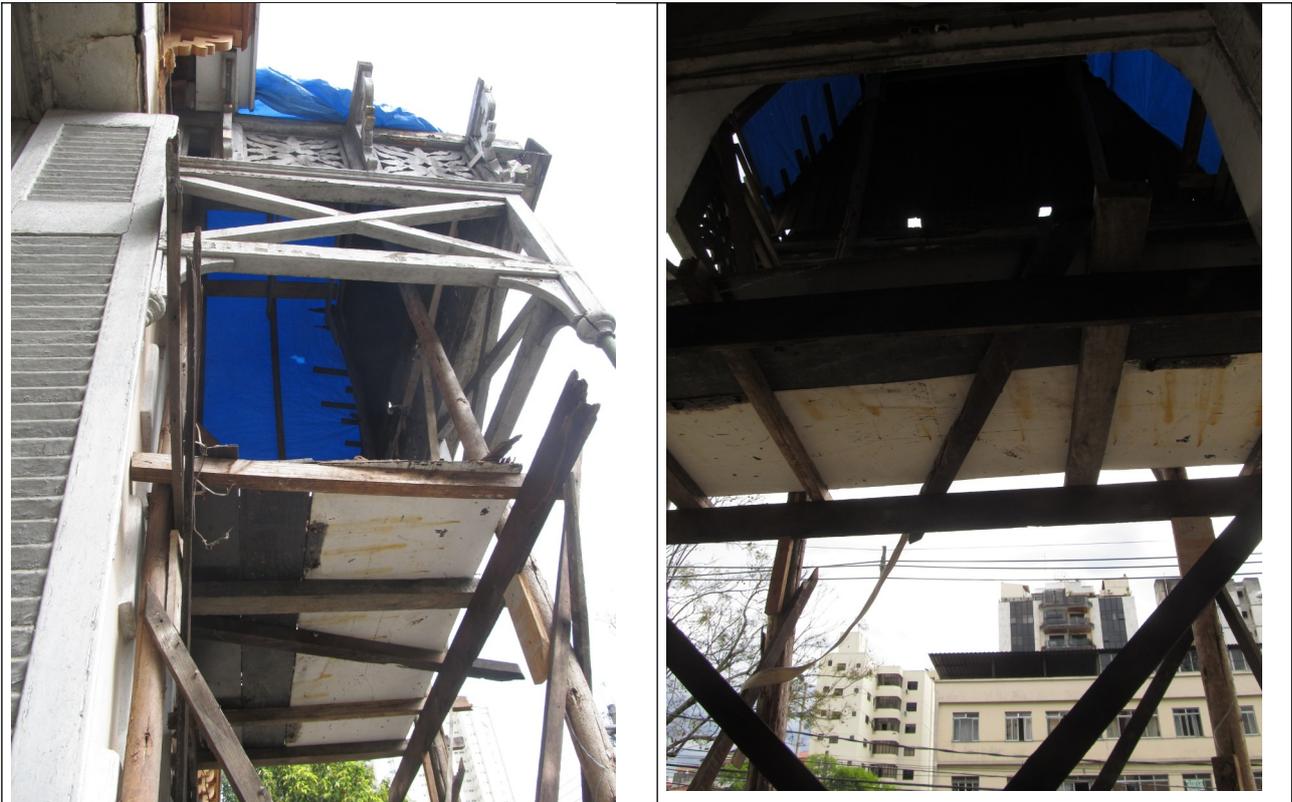
Figuras 06 e 07 – Imagens da edificação em reforma com escoramento e proteção da cobertura com lona.

- Certificar se houve aprovação do projeto de restauração pelo Conselho Municipal de Preservação do Patrimônio Cultural de Juiz de Fora / Funalfa.
- Dar continuidade às obras de restauração do imóvel. Apesar das medidas emergenciais já terem sido executadas, caso a obra seja paralisada, poderão ocorrer novos danos à edificação, dificultando o processo de restauração e, conseqüentemente, o aumento do custo.

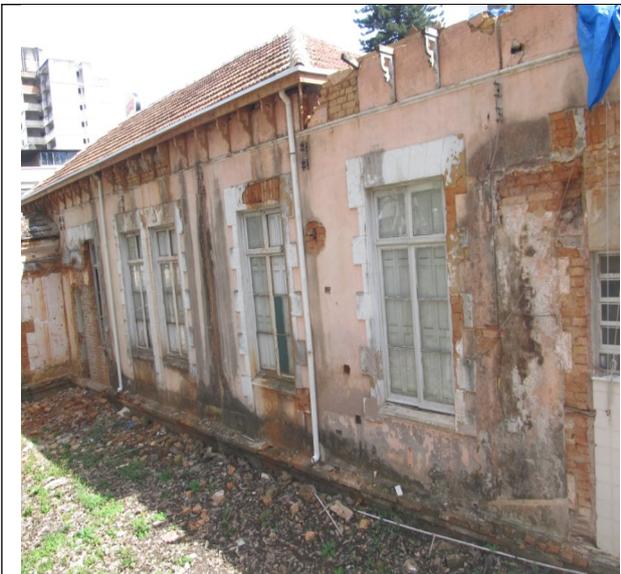
Constatou-se que a cobertura foi realizada desconsiderando um trecho dos fundos da edificação. Consta no Dossiê de Tombamento que foi feito um acordo com o proprietário autorizando a demolição deste trecho, tendo em vista que o objetivo do tombamento era a proteção do corpo principal frontal.

Muitos trechos das alvenarias apresentam manchas de umidade, descolamento do reboco e pintura, tanto na parte externa quanto na parte interna da edificação.

Figura 08 – Cobertura recuperada e trecho desconsiderado nos fundos. Manchas de umidade nas alvenarias.

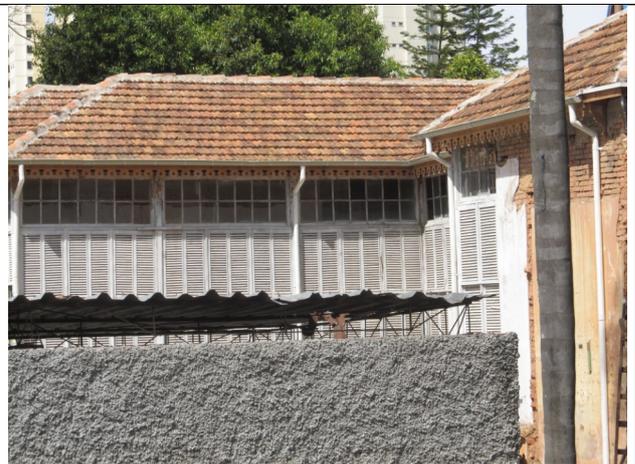
Foi constatado que as medidas de caráter emergencial tais como o cintamento estrutural e a recuperação da cobertura já haviam sido realizadas. As peças de madeira e telhas comprometidas foram substituídas e a captação de água pluvial foi refeita, com substituição de calhas e canos deteriorados.

Foi instalado novo forro de madeira e foram executadas novas mãos francesas seguindo o padrão original. Nos fundos foram instalados lambrequins em madeira. A cobertura sobre o

Figura 09 – Cobertura recuperada com sistema de drenagem e lambrequins.

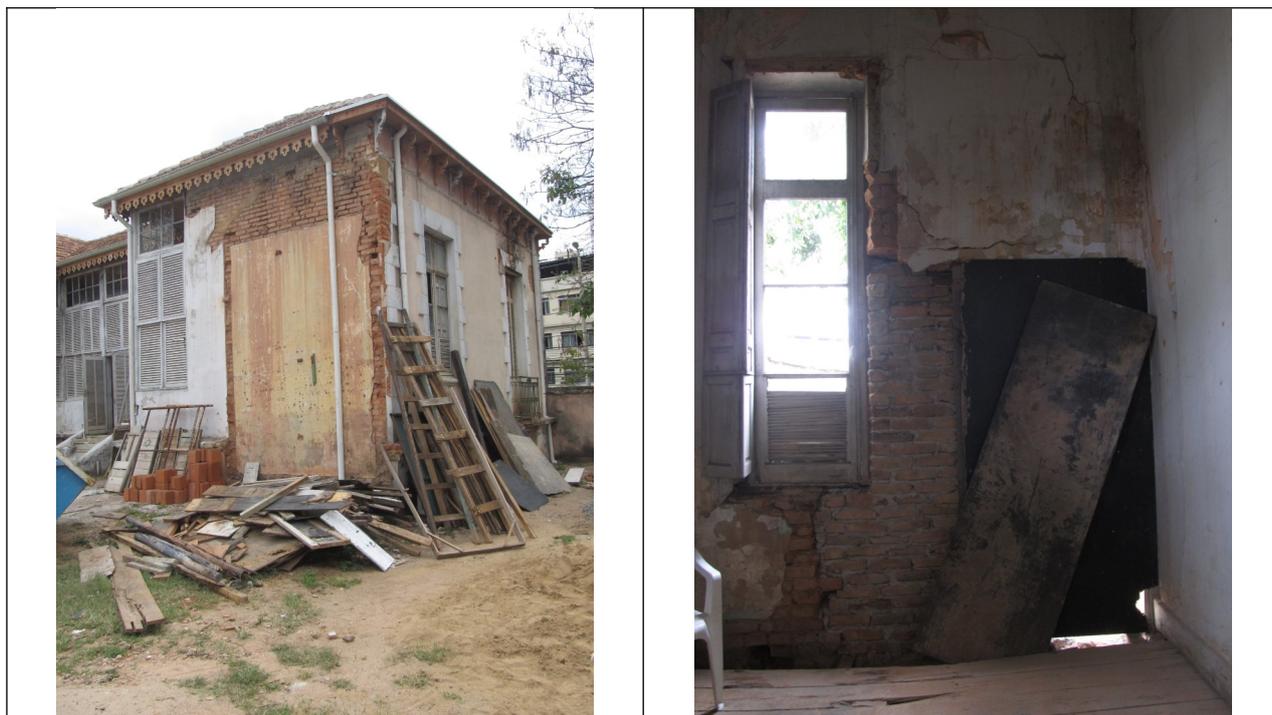
O pátio posterior da edificação está sendo usado como canteiro de obras. Há material armazenado junto das alvenarias do imóvel, podendo favorecer o acúmulo de umidade junto à base do imóvel. Os demais materiais estão sendo armazenados no interior da edificação.

Figuras 10 e 11- Detalhe para o descolamento do reboco nas alvenarias internas e externas. Materiais armazenados junto das alvenarias. Fonte: CPPC.

- Limpar o terreno adjacente. Entulhos e restos de obra não deverão ficar armazenados junto à base da edificação.
- Após a conclusão das obras, promover uso ao imóvel, compatível com as suas características, de forma a se garantir sua manutenção periódica. A preservação é de suma importância para a perpetuação do bem e uma das formas de preservar é atribuir um uso ao imóvel, a fim de incorporá-lo ao cotidiano dos habitantes, fazendo com que o imóvel cultural cumpra sua função social. A esse respeito, a Carta de Atenas⁴ prevê:

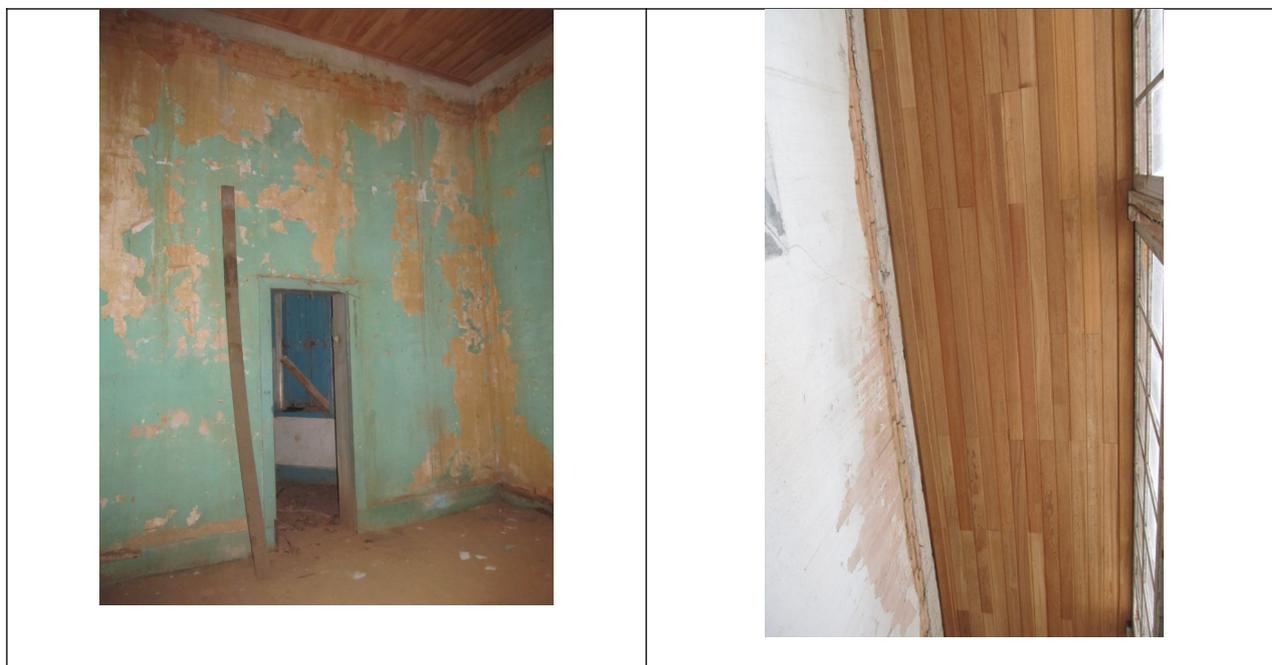
Figura 12 - Detalhe para as sujidades e descolamento da pintura nas alvenarias. Fonte: CPPC.

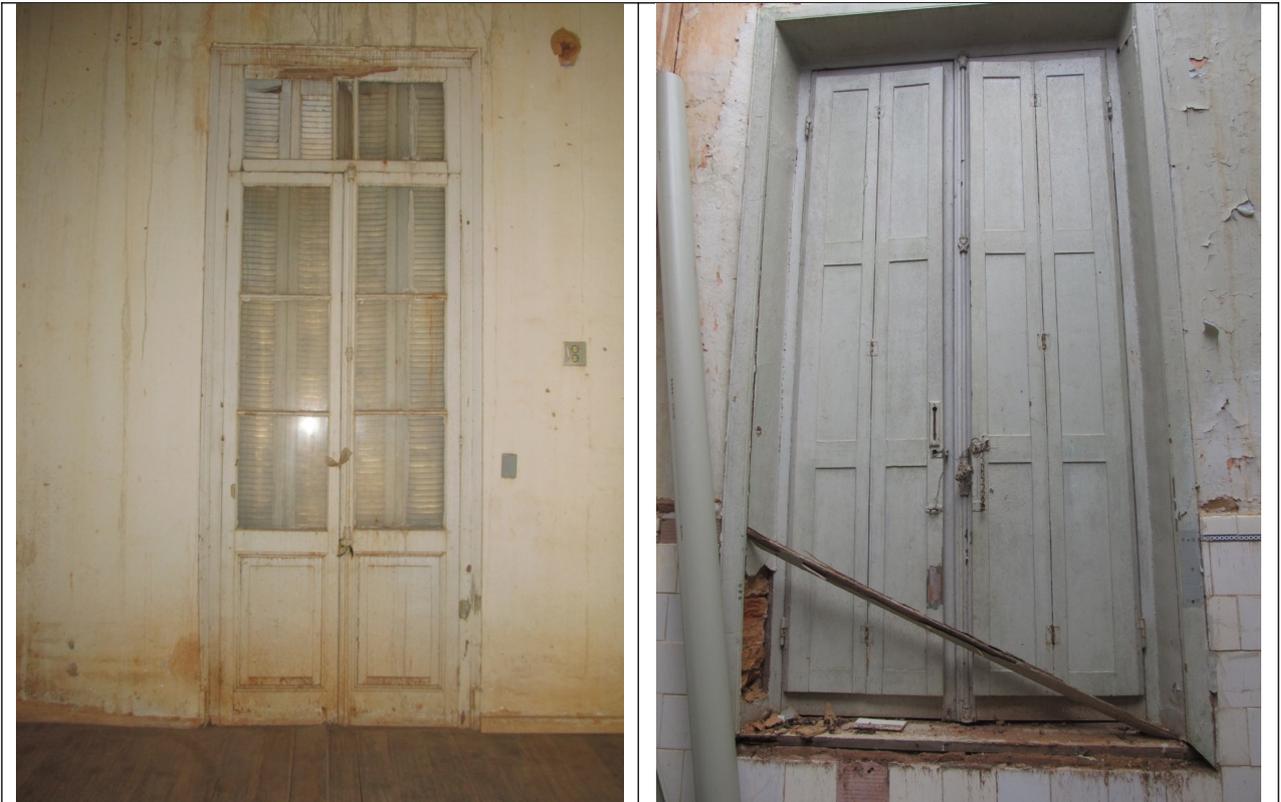
As esquadrias apresentam-se, de maneira geral, em regular estado de conservação, com a pintura desgastada, vidros quebrados, peças danificadas ou faltantes, ferragens comprometidas e presença de insetos xilófagos.

Figuras 14 e 15 - Detalhe para as esquadrias deterioradas. Fonte: CPPC.

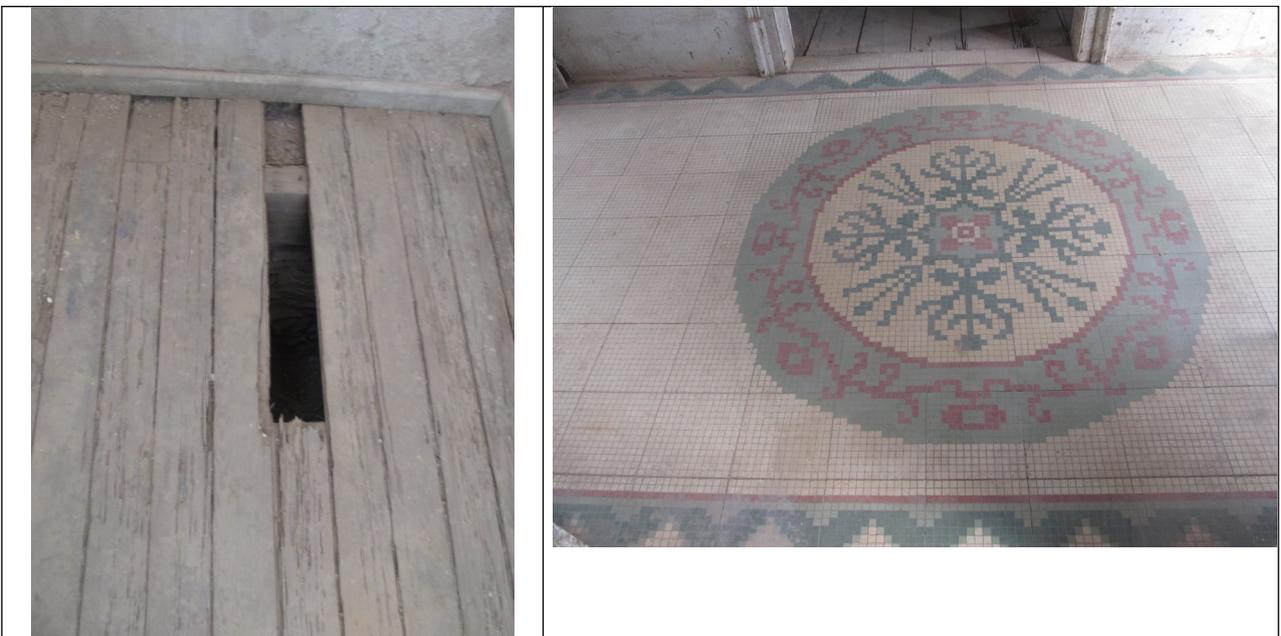
O piso tabuado em madeira apresenta-se em regular estado de conservação, apresentando alguns trechos muito deteriorados em função da umidade ou ataques de insetos xilófagos. O piso em ladrilho hidráulico apresenta sujidades, contudo encontra-se em bom estado.

Figuras 16 e 17 - Detalhe para o piso em tabuado e em ladrilho hidráulico. Fonte: CPPC.

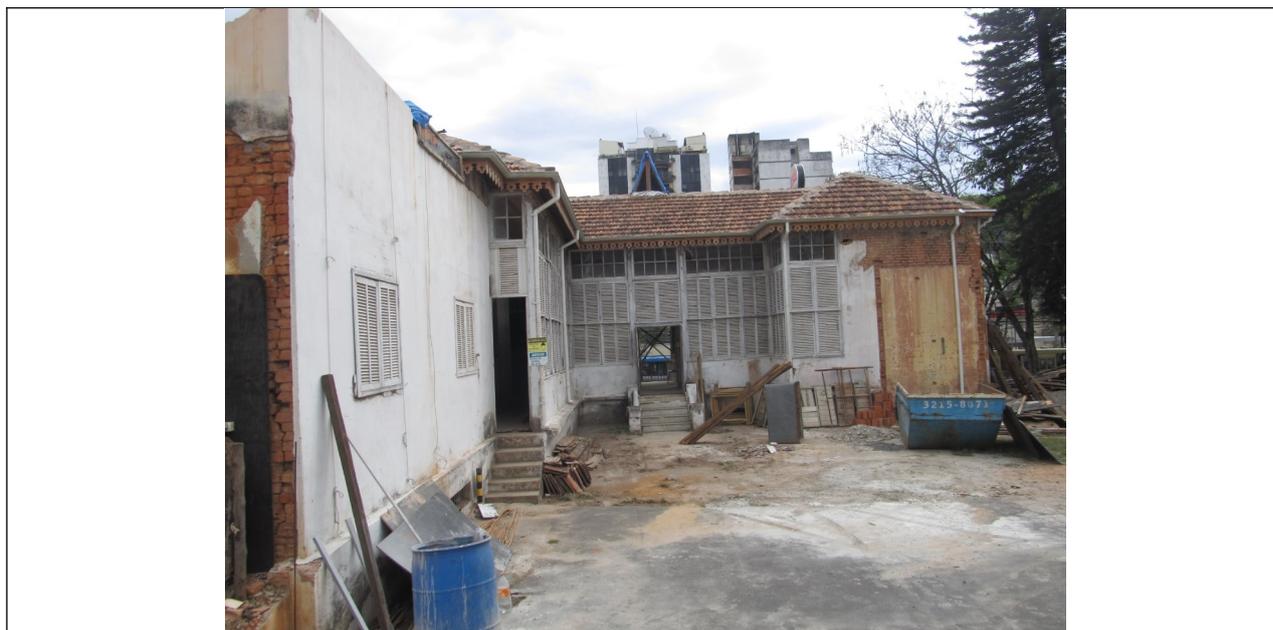
Figura 18- Detalhe para o pátio externo da edificação. Fonte: CPPC.
