Promotoria Estadual de Defesa do Patrimônio Cultural e Turístico

NOTA TÉCNICA nº 115/2012

- 1- **OBJETIVO:** Apuração do estado de conservação do edifício que abriga o MAEA – UFFJ, imóvel situado à Avenida Rio Branco, nº 3460, centro, Juiz de fora.
- 2- **MUNICÍPIO:** Juiz de Fora
- 3- **LOCALIZAÇÃO:**

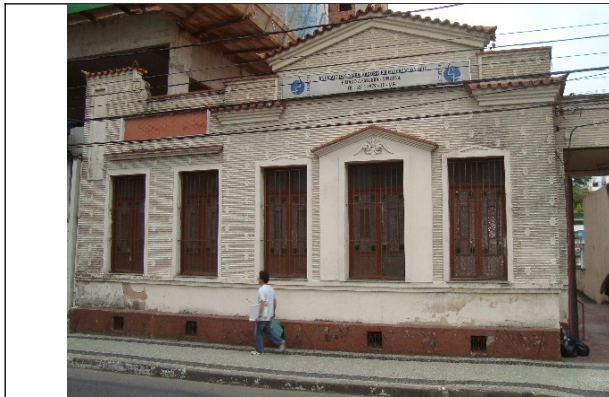
Figura 08 – Fachada frontal da edificação. Foto contida no CD encaminhado pelo IBRAM em dezembro de 2011.

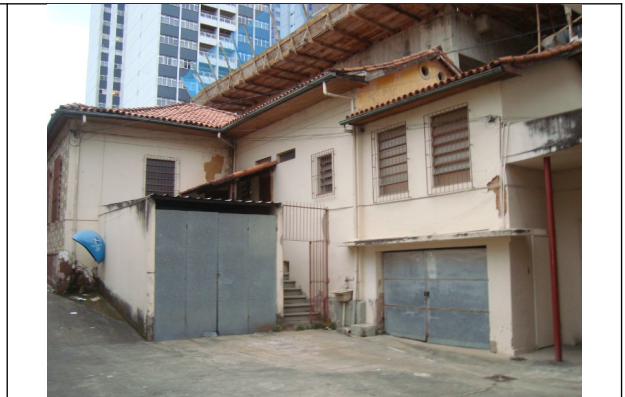
No mesmo terreno da edificação há, nos fundos, edifício contemporâneo de três pavimentos que abriga o Arquivo Histórico e o Museu Dinâmico de Ciência e Tecnologia da UFJF, além de abrigo para carros.

Figura 09 – Vista dos fundos do imóvel. Foto contida no CD encaminhado pelo IBRAM em dezembro de 2011.

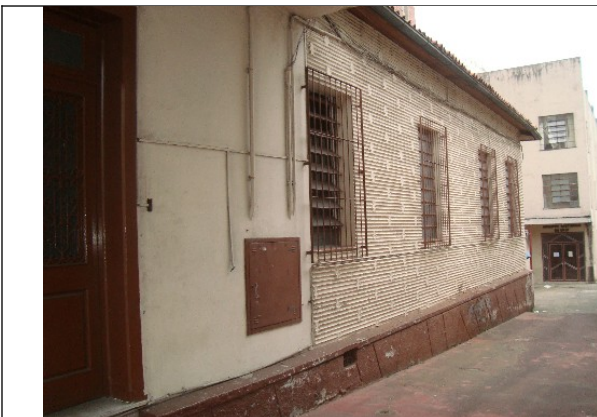
Figura 10 – Vista da lateral esquerda do imóvel. Foto contida no CD encaminhado pelo IBRAM em dezembro de 2011.

- Construção de muro na lateral do imóvel junto à obra.
- Para que o imóvel resista ao período de chuvas e até que seja realizada a recuperação completa da cobertura, é necessária vistoria detalhada em toda cobertura do imóvel com substituição das peças de madeira deterioradas, colocação das telhas corridas em seus devidos lugares e troca das telhas quebradas;

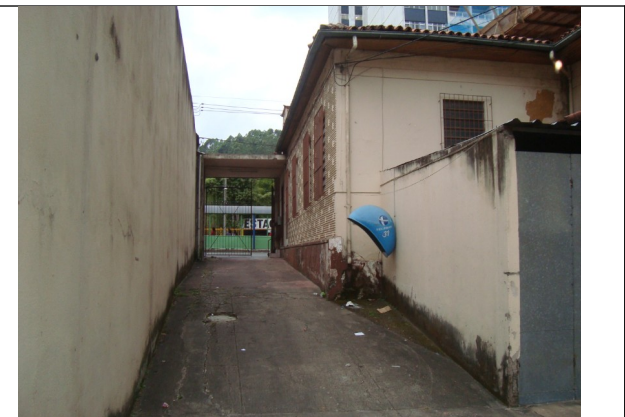
Figura 11 – Vista da lateral esquerda do imóvel. Foto contida no CD encaminhado pelo IBRAM em dezembro de 2011.

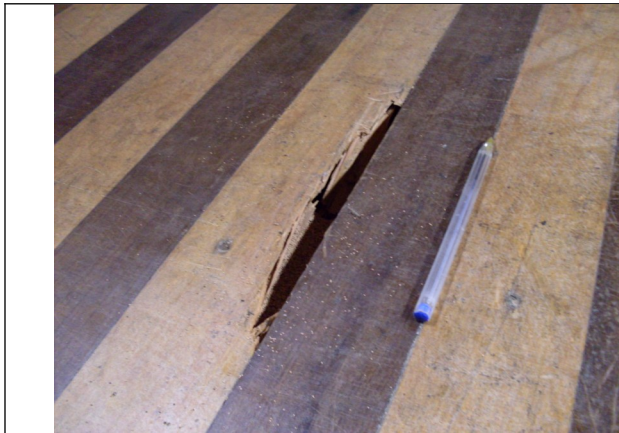
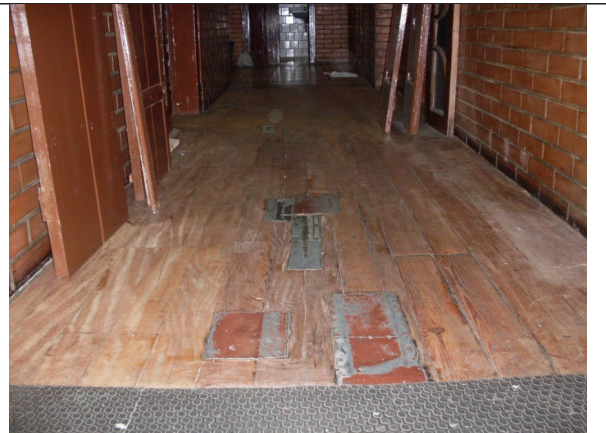
- Construções contemporâneas nos fundos do terreno.
- Piso tabuado e de tacos de madeira arranhado, desgastado, com emendas e com ataque de insetos xilófagos.

Figuras 12 e 13 – Patologias no piso de madeira. Fotos contidas no CD encaminhado pelo IBRAM em dezembro de 2011.

- As tábuas do piso deverão ser vistoriadas com cautela, devendo ocorrer aproveitamento do material em bom estado de conservação e substituição das peças deterioradas. Sugere-se o mesmo procedimento para os forros;

- Imunização de todas as madeiras com ataque de insetos xilófagos;
- Dedetização contra insetos e roedores;
- Todos os materiais originais passíveis de recuperação devem ser preservados, após sua recuperação;

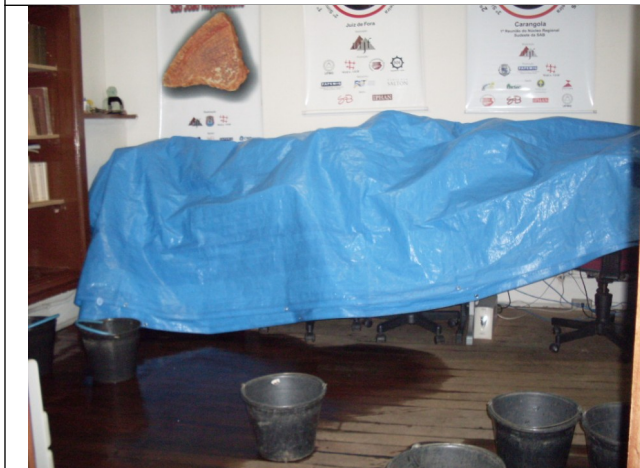
Figura 14 – Computadores cobertos por plástico devido às goteiras. Presença de água no piso e baldes. Foto contida no CD encaminhado pelo IBRAM em dezembro de 2011.

- Colocação imediata de lona sobre a cobertura (evitar a utilização de lona preta devido a sua baixa durabilidade), de modo a conter as infiltrações, que aceleram o processo de degradação do imóvel e causam danos ao acervo. A lona deverá ser colocada sobre as telhas e deverão ser instaladas ripas sobre a lona buscando fixar este elemento para que o mesmo não solte. As ripas sobre a lona deverão ser bem amarradas à estrutura do telhado com arame. Deve ser feito reforço na estrutura de madeira do telhado que suporte o peso até a restauração do mesmo.

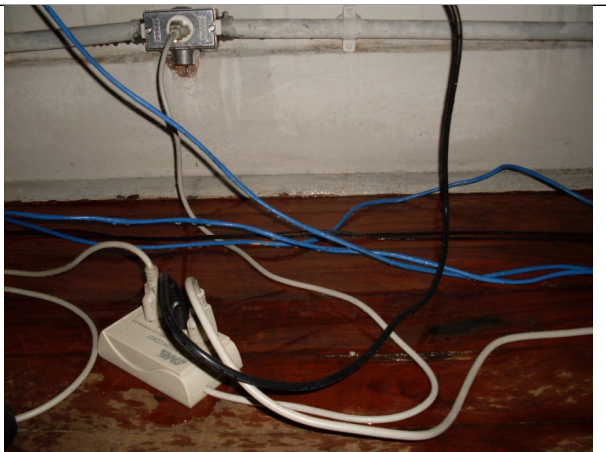
Figura 15– Fiação exposta, em contato com água. Foto contida no CD encaminhado pelo IBRAM em dezembro de 2011.

- Deverá ser desenvolvido projeto elétrico e hidráulico para a edificação, seguindo as normas da ABNT. No projeto elétrico, visando atender as necessidades e evitando risco de incêndio, é preciso que este contemple maior número de pontos de tomadas. Toda fiação deverá correr dentro de conduítes.

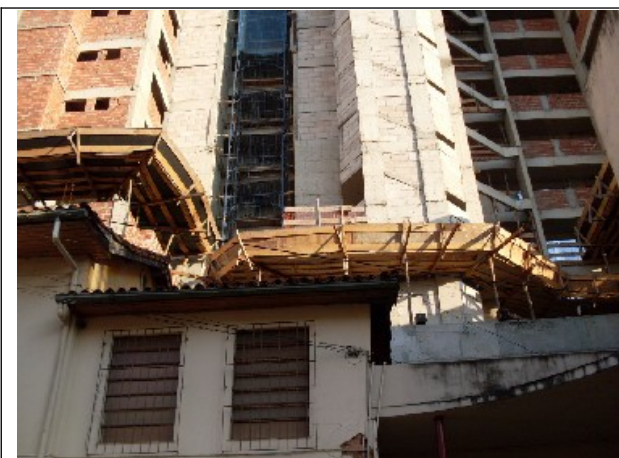
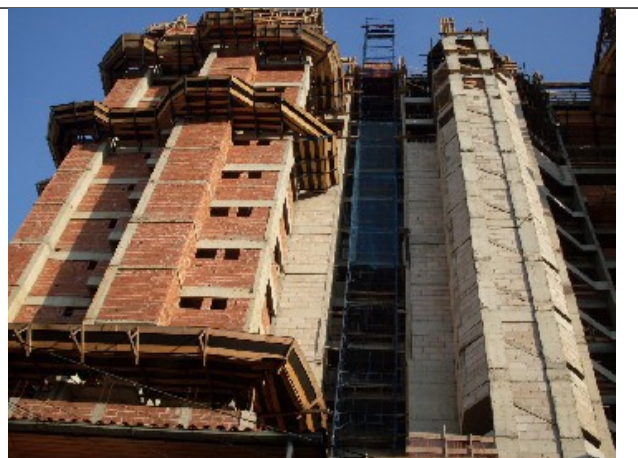
Além disso, há obra vizinha de grandes dimensões, localizada à esquerda da edificação, cujo material utilizado cai sobre a mesma, causando danos na cobertura e alvenarias. Verificou-se nas imagens constantes do diagnóstico elaborado pelo arquiteto da Funalfa, Paulo Gawrysczewski em setembro de 2011, que a obra possuía tela de proteção em parte da fachada lateral voltada para a edificação em apreço, entretanto a mesma apresentava-se com rasgos e imperfeições que permitiam a passagem de materiais e conseqüentemente a queda sobre a edificação, causando danos à mesma. Nas imagens constantes do citado laudo, é possível verificar a existência de materiais advindos da obra vizinha sobre a cobertura e no corredor lateral existente entre as duas edificações. Nas fotografias constantes no CD encaminhado pelo Ibram foi verificado que a tela de proteção da fachada foi removida, permanecendo somente junto às bandejas salva vidas existentes na obra.

Figuras 16 e 17– Construção ao lado do imóvel, sem a tela de proteção. Fotos contidas no CD encaminhado pelo IBRAM em dezembro de 2011.

É necessário verificar se houve vistoria cautelar e / ou preventiva da edificação antes do início das obras da edificação vizinha. Esta vistoria é importante para verificar as condições da edificação existentes antes do início das obras para que futuros danos ocorridos à mesma sejam atribuídos ou não à obra vizinha. Caso não tenham ocorrido, fica difícil comprovar que os danos foram realmente causados pela construção. Entretanto, pode-se afirmar que a etapa de fundação causa vibrações no terreno podendo causar trincas e danos na cobertura dos imóveis vizinhos. Além disso, os problemas existentes na tela de proteção da obra e sua retirada prematura permitiram a queda de materiais na edificação, causando danos à cobertura e alvenarias da mesma. Portanto, deverá ser feito um acordo com a construtora e / ou proprietários da obra para verificação dos responsáveis pelos danos e formas de compensá-los. Sugere-se que a tela de proteção⁷ permaneça instalada na parte periférica do edifício em construção até a finalização da etapa de revestimento da fachada.
