MINISTÉRIO PÚBLICO DO ESTADO DE MINAS GERAIS
Promotoria Estadual de Defesa do Patrimônio Cultural e Turístico

3 – HISTÓRICO DO BEM CULTURAL

No dia 26 de março de 2008, a Arquiteta Andréa Lanna Mendes Novais e a Historiadora Karol Ramos Medes Guimarães, Técnicas do Ministério Público do Estado de Minas Gerais, realizaram uma vistoria técnica no imóvel denominado Ponte Olegário Maciel “Ponte de Ferro”, localizada na Rodovia Municipal que faz a ligação entre os municípios de Luz e Lagoa da Prata, estando na divisa dos municípios de Lagoa da Prata e Luz. Localização do GPS : S 19° 57’ 21.8” W 045° 34’ 06.2”.

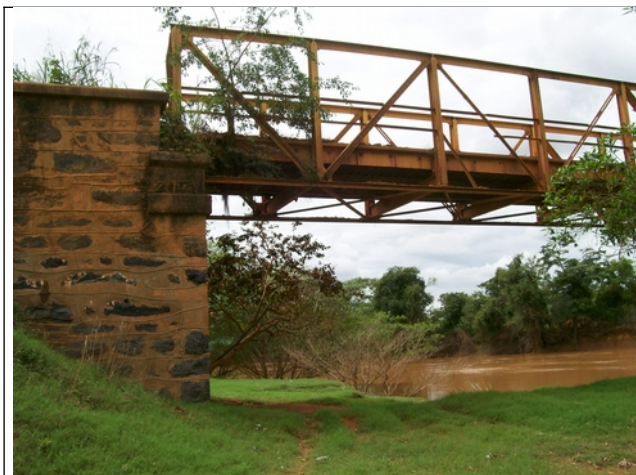
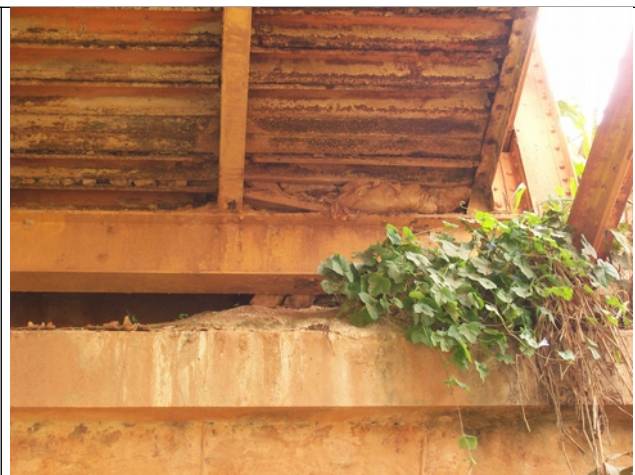
As bases de sustentação e os pilares de concreto e pedra encontram-se em bom estado de conservação, sendo necessária a limpeza dos mesmos e a retirada das plantas invasoras (figuras 13 e 14).

Figura 13 – Sujeira e plantas invasoras

Figura 14 – Sujeira e plantas invasoras

- O piso de concreto deverá ser refeito.
- Deverá ser feita conservação e manutenção periódica da ponte, com constante manutenção da pintura, retirada das plantas invasoras e limpeza constante do barro que se acumula na ponte, para evitar umidade e, conseqüentemente, corrosão e degradação do bem. Este procedimento deverá ser repetido principalmente após as cheias do Rio São Francisco. Sugere-se também a colocação de calçamento de pedras num trecho de 100 metros antes e depois da ponte, para que o excesso de barro dos pneus dos veículos que por ali trafegam não seja levado até o piso do referido bem.

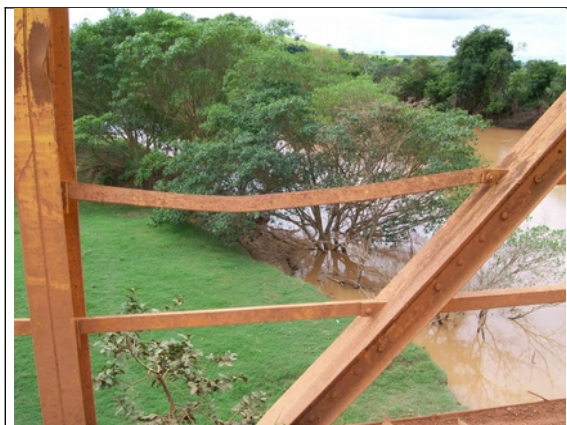
A estrutura metálica possui algumas peças retorcidas / empenadas, que necessitam de reparos para retornar à sua forma original. Estes problemas são provavelmente decorrentes de acidentes sobre a ponte e / ou vandalismo (figuras 15 e 16).

Figura 15 – Guarda – corpo com peças metálicas retorcidas.

- Estrutura metálica - Deverá ser feita uma revisão geral em toda a estrutura metálica do imóvel, fazendo reforços e substituições de peças onde for necessário, para evitar o desmoronamento causado por desestabilização estrutural. As peças empenadas deverão ser consertadas. Além disso, deve ser combatida a oxidação em várias peças metálicas da referida ponte, com substituição daquelas que se encontrarem comprometidas. Todas as peças metálicas deverão ser protegidas com nova pintura, utilizando tecnologia que proteja o metal da oxidação / corrosão.

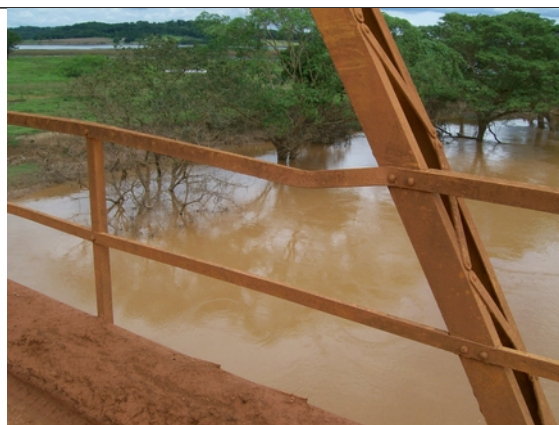
Figura 16 – Guarda – corpo com peças metálicas retorcidas.

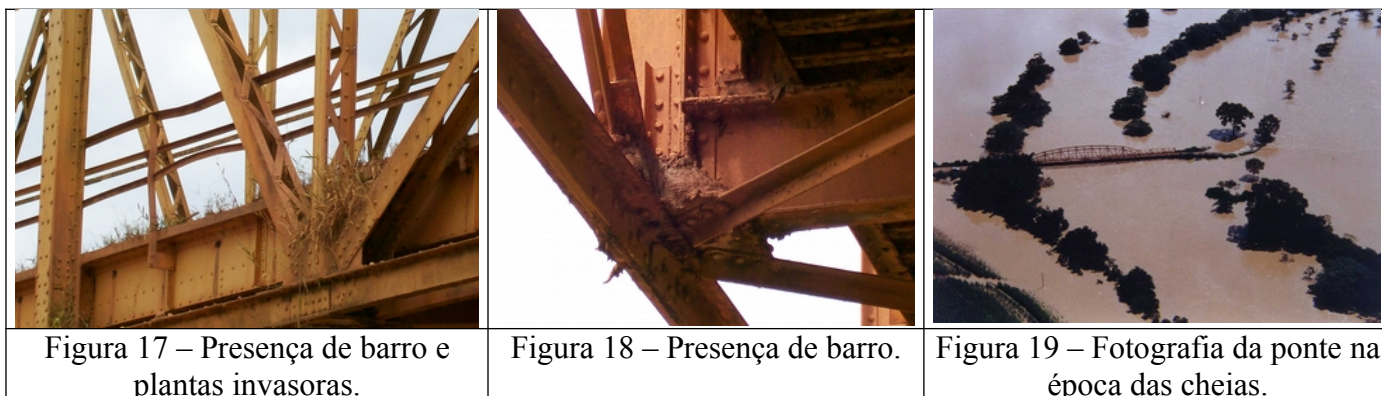
Há presença de muito barro e plantas invasoras na estrutura metálica da ponte. A estrada que dá acesso à ponte é de terra e grande parte deste barro é levado pelos veículos que trafegam pela estrada de terra e posteriormente sobre a ponte. Além disso, na época das cheias, a Ponte Olegário Maciel fica praticamente submersa nas águas do Rio São Francisco. O barro, as cheias e as plantas invasoras fazem com que a estrutura metálica fique em contato com a umidade, o que colabora para acelerar o processo de oxidação da estrutura e degradação da ponte (figuras 17, 18 e 19).

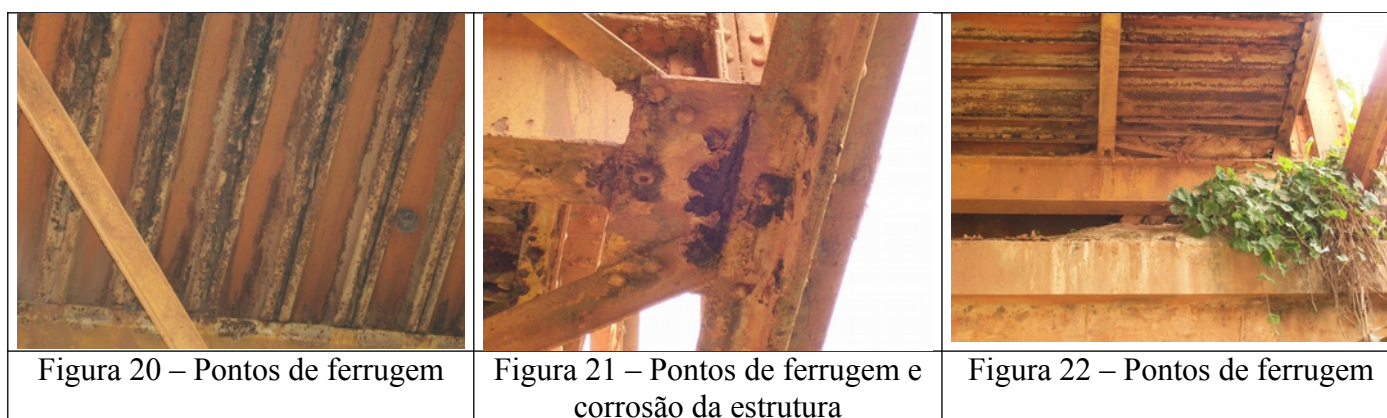
A estrutura metálica encontra-se com vários pontos de ferrugem e corrosão das peças, provavelmente causadas pelo descolamento da pintura que protege a estrutura das intempéries, do contato com a umidade e da falta de conservação / manutenção (figuras 20, 21 e 22).

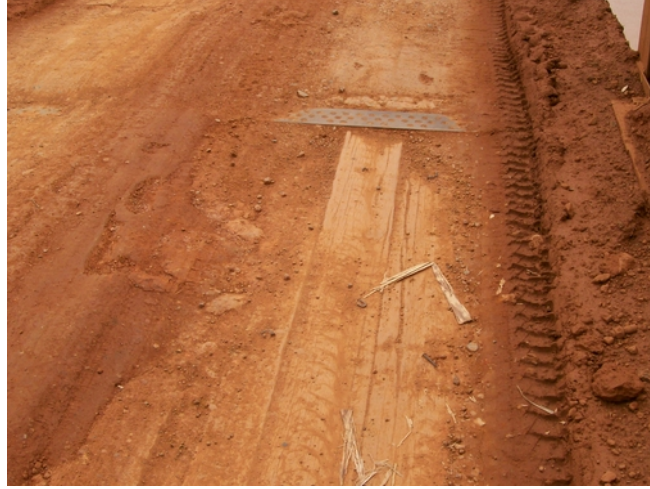
O piso de concreto da ponte encontra-se totalmente encoberto pela terra e em alguns trechos cedeu, devido o rompimento dos barrotes metálicos de sustentação do piso, que se encontram enferrujados. Nestes trechos, foram colocados pedaços de madeira para permitir a continuidade do tráfego de veículos sobre a ponte (figuras 23 e 24).

Figura 23 – Piso de concreto encoberto de barro e “emenda” com tábuas de madeira .

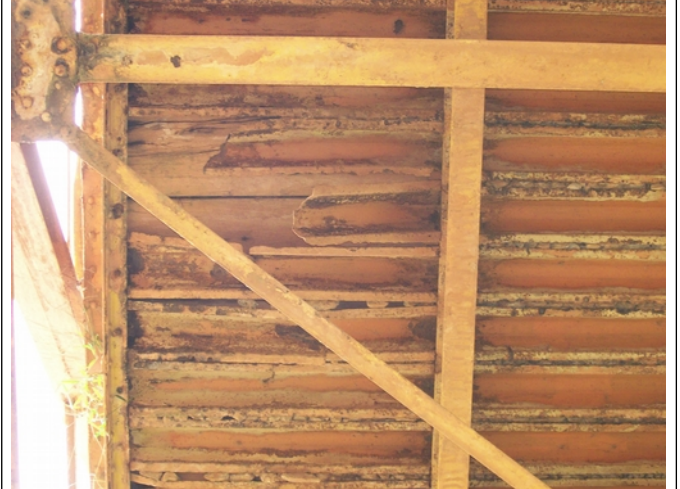
Figura 24 – Barrotes metálicos enferrujados que se romperam e “emenda” com tábuas de madeira.

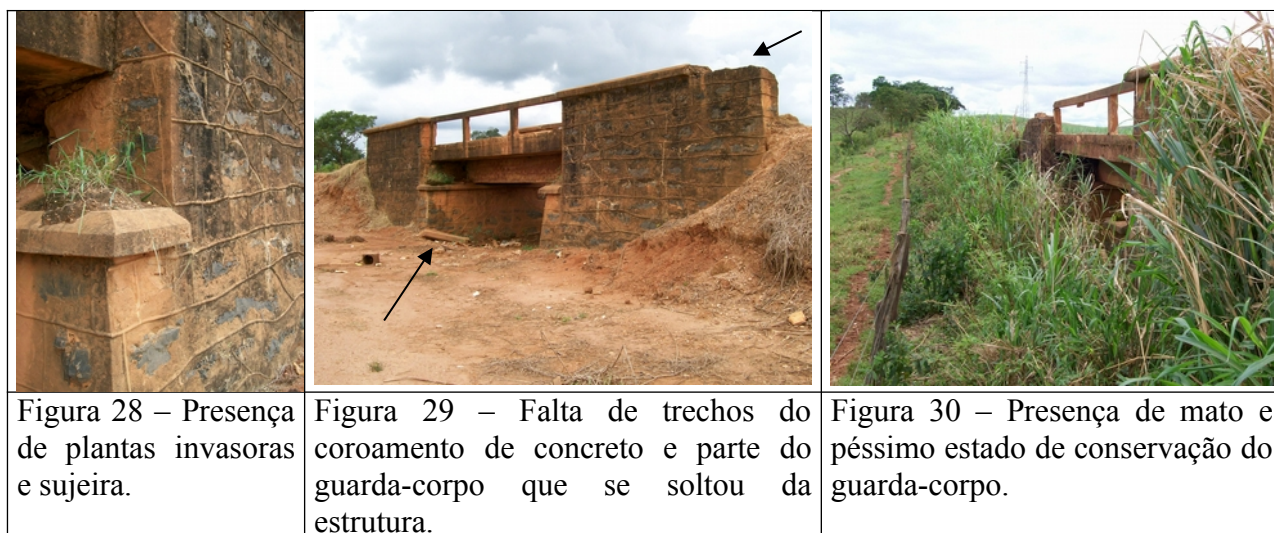
O imóvel encontra-se em precário estado de conservação, resultado da falta de manutenção / conservação, e necessita urgentemente de obras de restauração⁴, visando ações criteriosas e tecnicamente adequadas à conservação⁵ e manutenção⁶.

As patologias encontradas foram : presença de plantas invasoras, sujeira de barro, falta de trechos do coroamento de concreto armado sobre o pilar revestido de pedras e guarda-corpo de concreto armado em péssimo estado de conservação (figuras 28, 29 e 30) .

- O piso de concreto deverá passar por uma revisão, para verificação da sua resistência. Caso seja verificado que o mesmo apresenta riscos de ruína, deverá ser refeito.
- Os guarda-corpos de concreto deverão ser recuperados e nos trechos onde houve queda deverá ser reconstruído, utilizando o mesmo material procurando seguir o mesmo modelo existente.
- O coroamento em concreto do pilar de pedras deverá ser recomposto.
- Deverá ser feita conservação e manutenção periódica da ponte com retirada das plantas invasoras e limpeza constante do barro que se acumula para evitar a degradação do bem. Sugere-se também a colocação de calçamento de pedras num trecho de 100 metros antes e depois da ponte, para que o excesso de barro dos pneus dos veículos que por ali trafegam não seja levado até o piso do referido bem.
