NOTA TÉCNICA nº 116/2020

Ref: PAAF 0024.20.000764-9 e IC 0372.08.000142-6

1. **Objeto:** Estação Ferroviária
2. **Endereço:** Praça Capitão José Bahia s/nº
3. **Município:** Lagoa da Prata
4. **Proteção:** Tombada pelo município através do Decreto nº 034/2017
5. **Objetivo:** Análise do estado de conservação e indicação de medidas necessárias para sua preservação.
6. **Contextualização:**

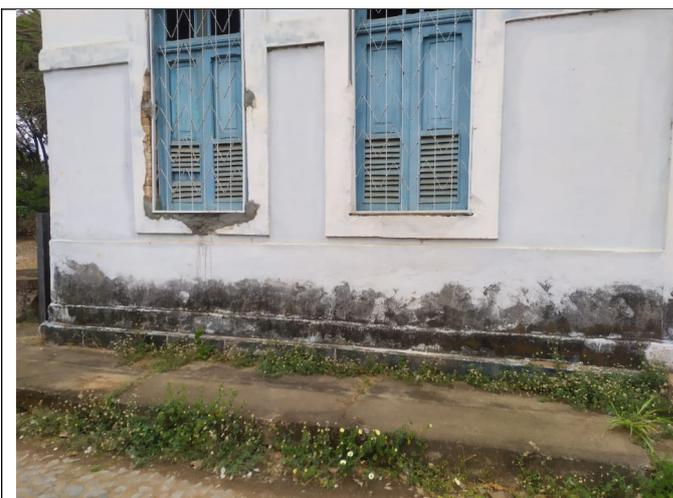
- Manchas de umidade nas paredes e revestimentos, especialmente junto à base.
- Instalações elétricas e hidráulicas precárias,
- Presença de pichações,

Figura 06 – Manchas de umidade junto a base e presença de plantas invasoras na calçada.

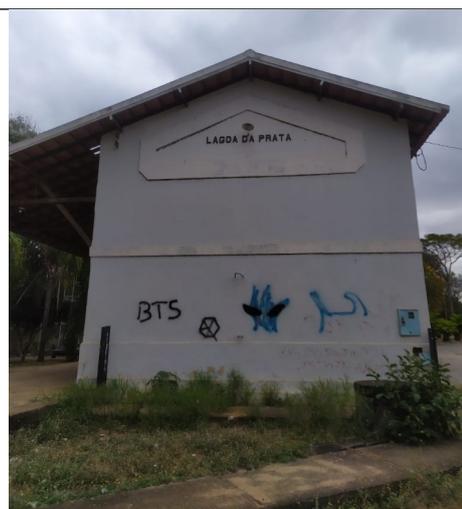
Figura 07 - Pichações na fachada lateral.

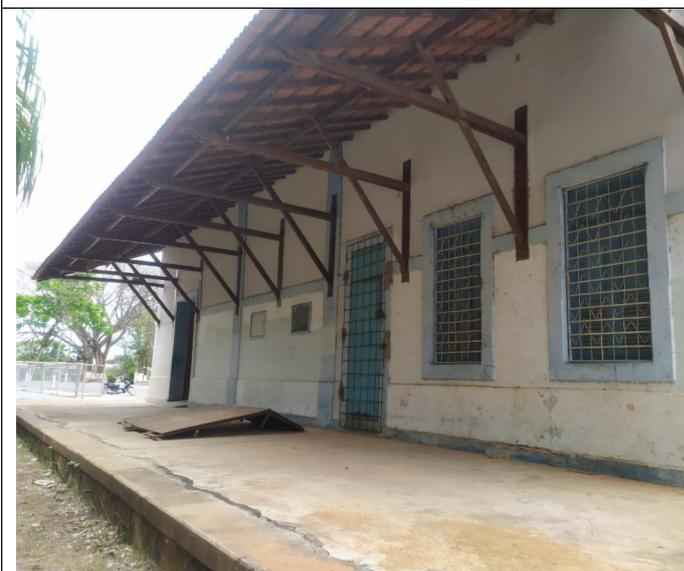
Figura 08 – Fachada frontal com inserção de grades defronte aos vãos.

- Deverá ser elaborado projeto de restauração dos vãos e das esquadrias que compõem a edificação, no sentido de reverter as descaracterizações sofridas ao longo do tempo;

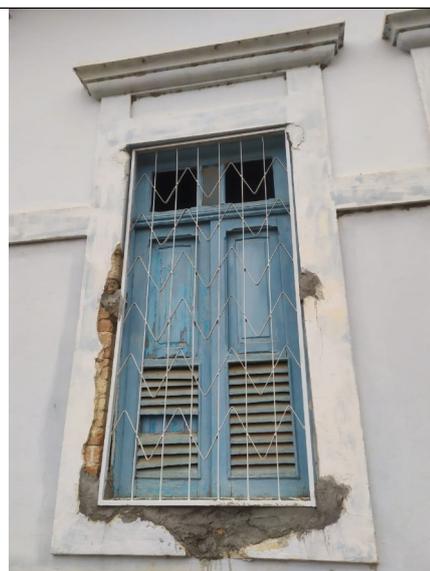
Figura 09 – Inserção de grade, comprometimento das esquadrias e descolamento de reboco.

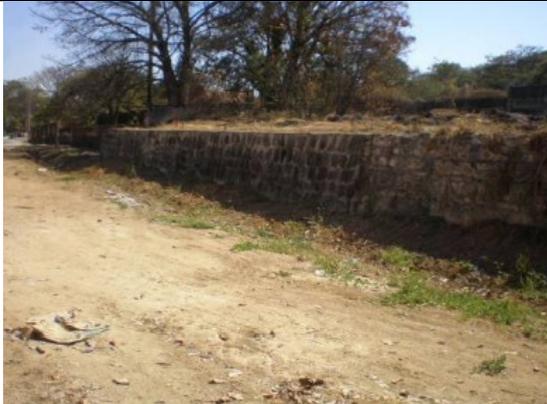
Figura 13 : Remanescentes do arrimo de pedra.

- Que seja realizada limpeza criteriosa do terreno onde se situava o muro de arrimo em pedras, tomando os devidos cuidados para que não sejam causados danos ao elemento, caso este ainda esteja presente por detrás da vegetação. Todas as medidas de estabilização e consolidação deverão ser realizadas por profissional habilitado.

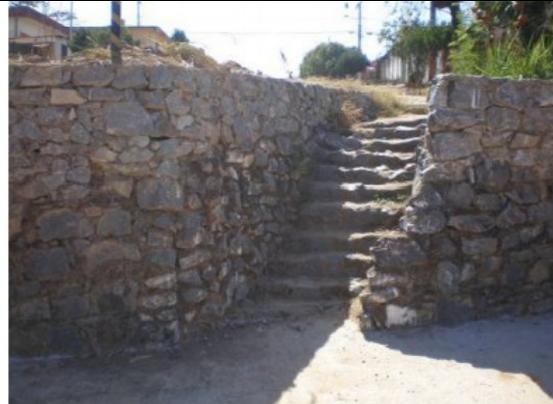
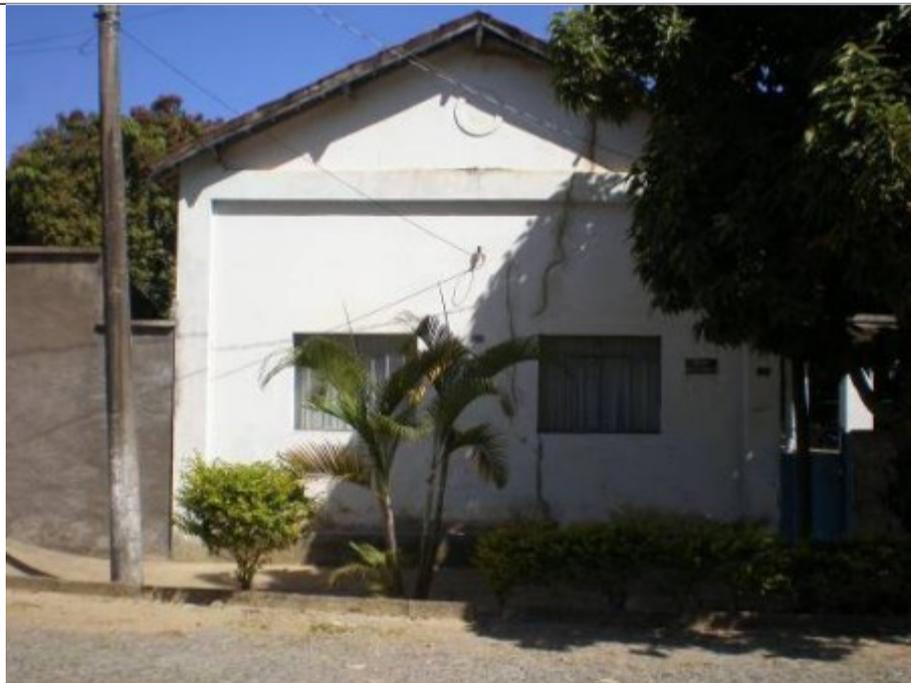
Figura 14 – Antiga casa do agente.

- Deverá ser recuperada a edificação remanescente do conjunto ferroviário (casa do agente) que atualmente apresenta grande trinca na fachada, e se situa na rua dos ferroviários nº 1, em frente ao muro de arrimo em pedras. Deverão ser preservados todos os elementos originais ainda existentes.

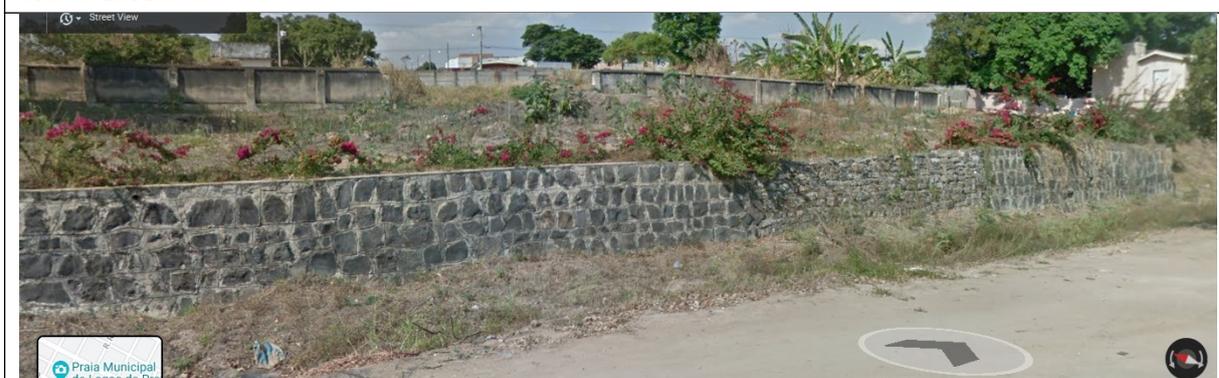
Figura 16 : Arrimo de pedra, parcialmente preservado. Fonte: Google Street View, setembro de 2011.

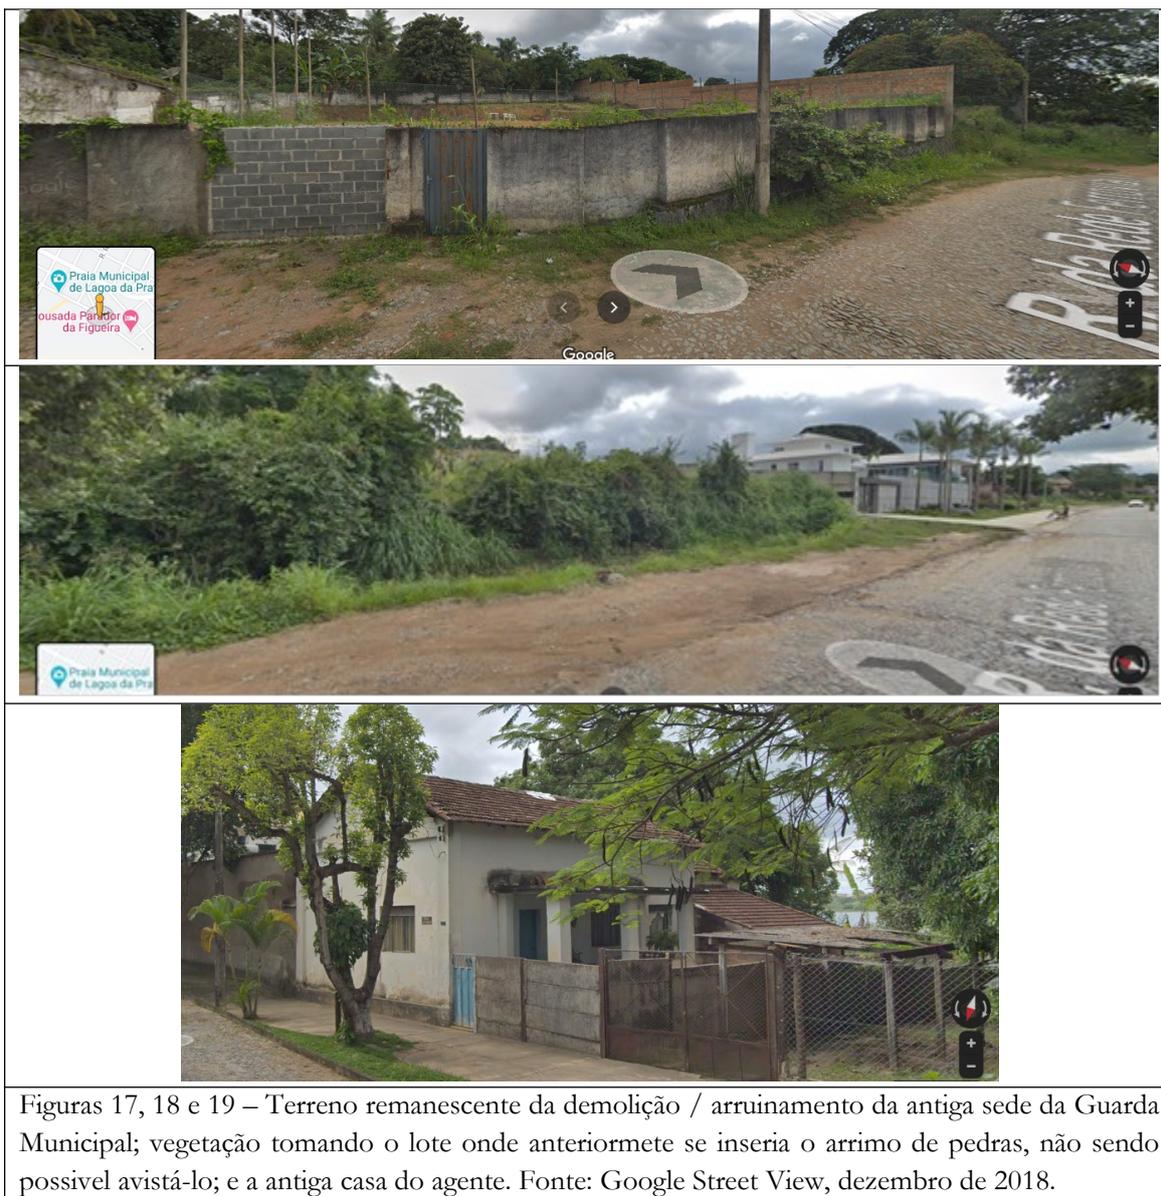
Analisando as imagens do Google Street View de dezembro de 2018, constatamos que a antiga Sede da Guarda Municipal não existia mais e em seu lugar havia um lote vago. Não é possível afirmar se o muro / arrimo de pedras ainda existe, tendo em vista que o terreno encontra-se tomado pela vegetação. A casa do agente permanece preservada, apresentando uma grande trinca na fachada principal.
