NOTA TÉCNICA nº 117/2020

Ref: PAAF 0024.20.000764-9 e IC 0372.08.000142-6

1. **Objeto:** Estações ferroviárias
2. **Endereço:** diversos
3. **Município:** Lagoa da Prata
4. **Objetivo:** Análise do estado de conservação, existência de proteção e indicação de medidas necessárias para sua preservação.
5. **Contextualização:**

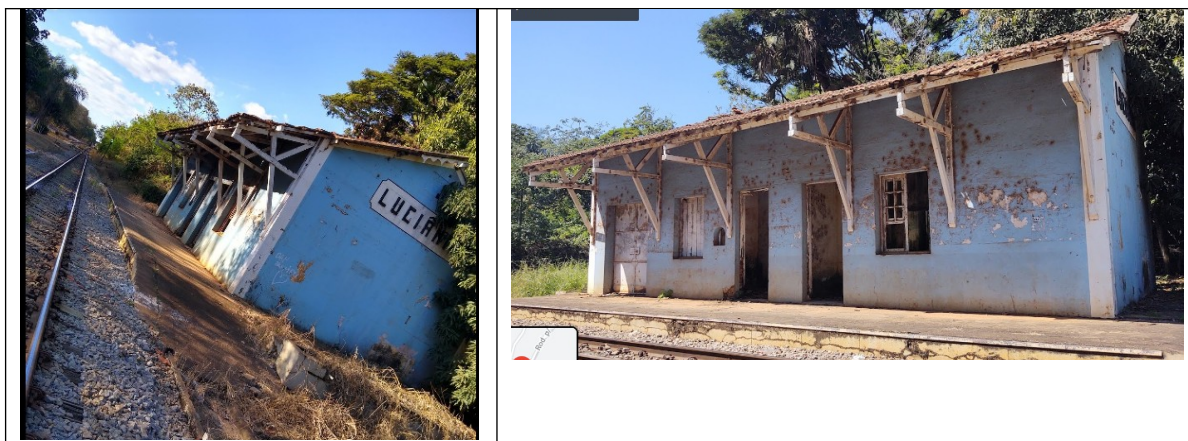
Analisando as imagens de junho de 2019 e julho de 2020, constatamos que a edificação permanece em total estado de abandono, sem algumas esquadrias, com sujidades aderidas nas alvenarias e comprometimento da cobertura. Entretanto, aparentemente não há problemas estruturais, há diversos elementos originais preservados, o que facilita o processo de restauração.

Como medida emergencial a ser adotada no imóvel, até que se iniciem as obras de recuperação, recomenda-se o refazimento da cobertura, inclusive da plataforma, respeitando as características originais como número de águas, inclinação, dimensão dos beirais, tipo de telhas, detalhes das mãos francesas, etc. Especialista em estruturas deverá ser consultado para verificar a necessidade de se realizar reforços estruturais nas alvenarias para que estas suportem o peso da cobertura. Caso necessário, estes deverão ser realizados na área interna da edificação.
