LAUDO TÉCNICO N ° 59/2018

Ref: IC 0045.18.000095-7 e PAAF 0024.18.011255-9

1. **Objeto:** Casa do Artesão
2. **Endereço:** Praça Dr João Pinheiro n° 75
3. **Município:** Caeté
4. **Proteção:** Inserido no perímetro de Tombamento do Núcleo Histórico de Caeté, Decreto Municipal n° 202 de 17 de novembro de 2011.
5. **Objetivo:** Análise do estado de conservação do imóvel e indicação de medidas emergenciais a serem realizadas no imóvel.
6. **Análise Técnica:**

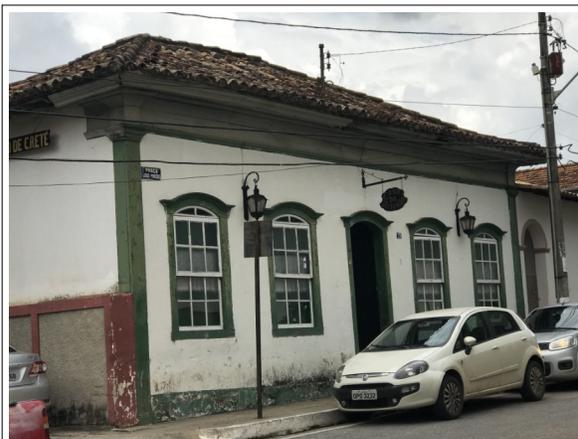
Figura 01 - Fachada do imóvel.

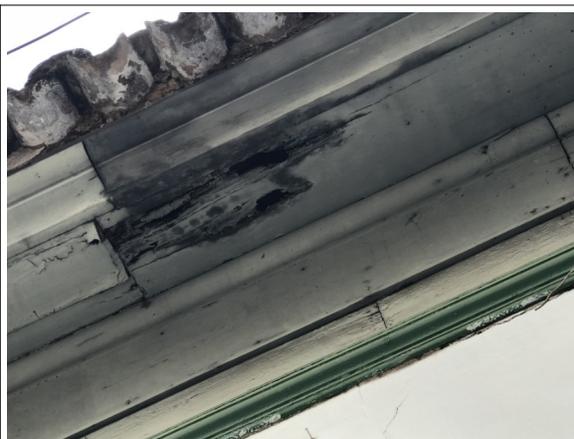
Figura 02 - Cimalha danificada.

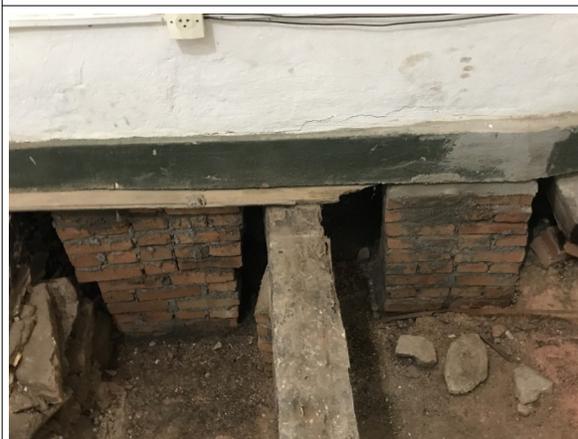
Segundo informado pelo senhor Melque Zedeck há um engenheiro acompanhando a execução do escoramento, sem custos para a associação. Foi removido parte do piso tabuado e estão sendo executadas sapatas em tijolos maciços sob trechos da estrutura de madeira (barrotes).

Figura 03 - Sapatas de reforço em execução.

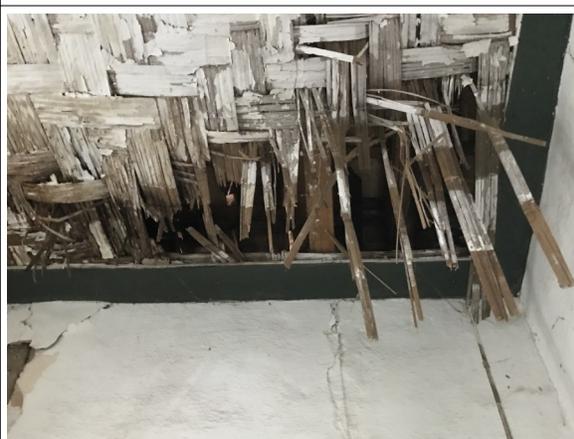
- Os forros em esteira encontram-se totalmente comprometidos pela umidade.
- Presença de umidade ascendente.
- Comprometimento parcial dos elementos de madeira devido à umidade e presença de cupins (pisos, barrotes, esquadrias e cimalha).
- As alvenarias apresentam diversas manchas de umidade, trincas, fissuras, estufamento e descolamento de reboco e pintura. Desprendimento parcial do reboco com exposição dos sistemas construtivos.
- Há muita fiação exposta e gambiarras elétricas.

Figura 04 - Comprometimento do forro de esteira.

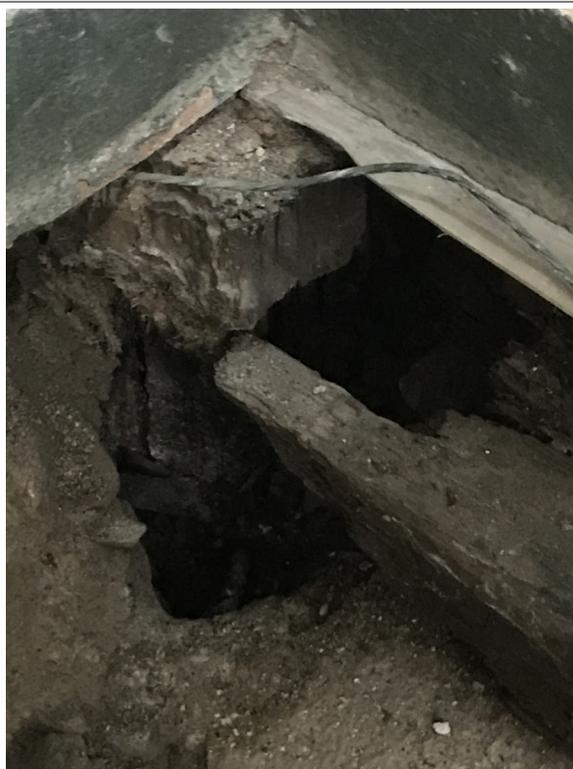
Figura 05 - Ausência de pé de esteio e consequente destravamento da estrutura.

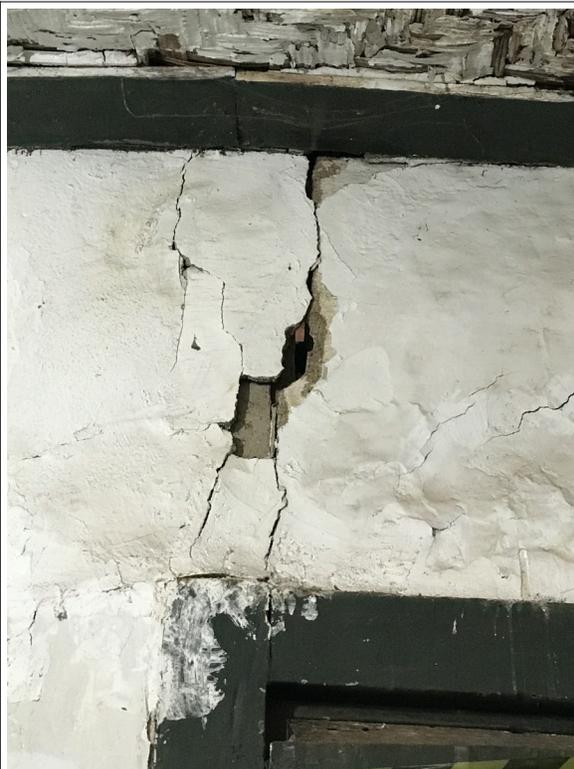
Figura 06 - Fissura causada por desestabilização estrutural.

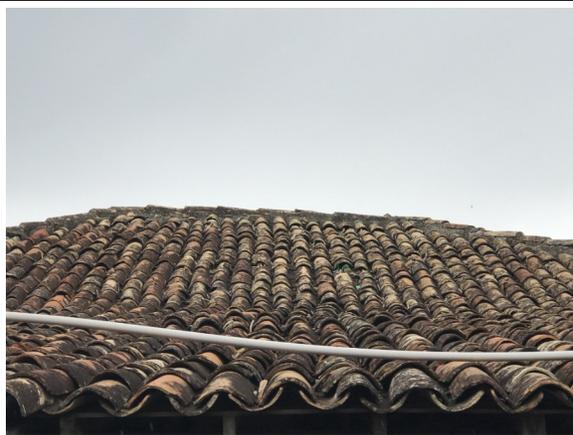
- A cobertura apresenta-se em precário estado de conservação, com engradamento comprometido, abatimento, telhas deslocadas, quebradas e faltantes. Foram realizadas intervenções pontuais com inserções de garrafas pet mas que não se mostraram eficientes. Patologias na cobertura favorecem a entrada de água no interior da edificação, comprometendo a estrutura e os materiais de acabamento.
- A estrutura em gaiola de madeira apresenta trechos comprometidos pela presença de cupins e umidade. Há locais onde houve o desencaxe das peças integrantes da gaiola com conseqüente destravamento da estrutura. Foi possível constatar a perda quase que total do pé de esteio em trechos do imóvel e o grande acúmulo de umidade no terreno adjacente a estes locais.
- Os danos estruturais causaram desestabilização da estrutura, provocando abatimento dos pisos e inclinação das paredes.

Figura 07 - Aspecto geral externo da cobertura, com telhas deslocadas, ausentes ou quebradas.

- A estrutura em gaiola de madeira encontra-se comprometida e n o suportaria a sobrecarga de uma eventual intervenç o na cobertura da edificaç o. Entretanto, para reduzir a quantidade de  gua que acessa o interior da edificaç o, dever  ser realizada, mesmo que de forma provis ria, uma revis o simples na cobertura, objetivando cobrir as lacunas deixadas pelas telhas deslocadas ou quebradas.

- Revisão completa da cobertura, com substituição das madeiras comprometidas e telhas danificadas. Deverão ser respeitadas as características originais como tipo de telhas, inclinação, beirais, números de águas, etc. Recomenda-se a amarração das telhas ou embocamento de algumas fiadas para evitar deslocamentos.

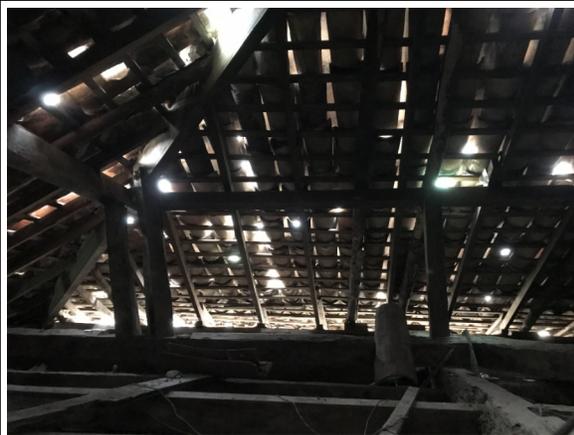
Figura 08 - Aspecto geral interno da cobertura, com telhas deslocadas, ausentes ou quebradas.

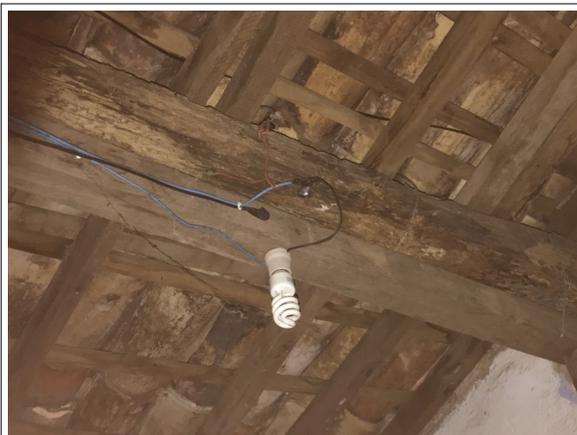
Figura 09 - Instalações elétricas precárias com instalação de fiação e luminária diretamente sobre a madeira.

- Esvaziamento da caixa d'água para evitar sobrepeso na estrutura da edificação.
- Desligamento da energia do imóvel.
- Manter as esquadrias fechadas para proteger o imóvel da ação das intempéries. Entretanto, deve-se manter visitaç o rotineira no imóvel, prevendo a abertura das esquadrias para promover a circulaç o do ar e evitar danos decorrentes da umidade nos materiais constitutivos.

- Deverão ser executados projetos elétrico, hidráulico e de prevenção e combate a incêndios, compatíveis ao uso e seguindo as normas da ABNT.
- É fundamental buscar a autenticidade, ou seja, todo o material original passível de aproveitamento (pisos, barrote, esquadrias, alvenarias, estrutura, etc) deverá ser recuperado. Deve-se procurar manter os mesmos padrões estéticos, manter diálogos entre os cômodos, materiais, ambientes. É possível que o material preservado não

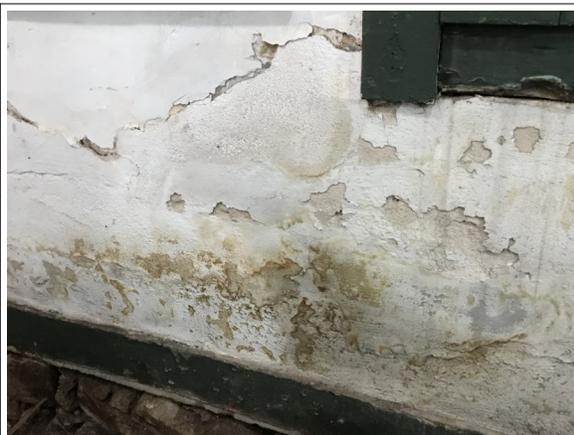
Figura 10 - Umidade ascendente.

- Solução dos problemas de umidade ascendente e execução de um sistema de drenagem de água eficiente no entorno da edificação, buscando encaminhar as águas pluviais para longe da construção histórica.
