**Promotoria Estadual de Defesa do Patrimônio Cultural e Turístico**

**Nota Técnica nº 116/2013**

- 1. Referência:** Procedimento de Apoio a Atividade Fim nº MPMG – 024.09.003538-7
- 2. Identificação do Bem Cultural:** Igreja Nossa Senhora do Rosário
- 3. Município:** Lavras

- 4. Objetivo:** Produzir trabalho técnico acerca do estado de conservação da Igreja de Nossa Senhora do Rosário, contendo sugestão de medidas a serem adotadas para a sua preservação. Destaca-se que as conclusões fundamentam-se em dados coletados em vistoria realizada na data de 17 de março de 2011.

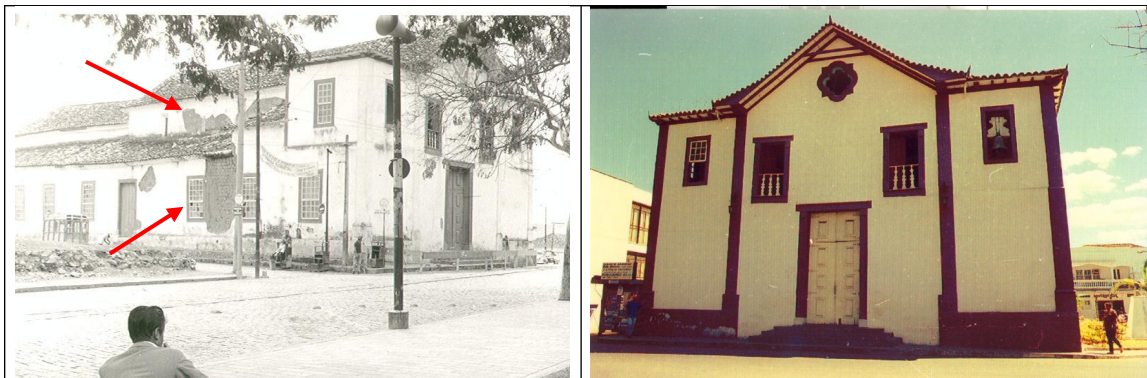
Alguns anos depois de seu tombamento o templo foi interditado por falta de segurança. Naquela ocasião o vigamento de toda a estrutura estava apodrecido, bem como o forro apresentava desníveis. As paredes apresentavam fendas, tendo uma delas

Figura 7 – Acima se verifica o precário estado de conservação em que a Igreja do Rosário se encontrava no ano de 1966. Fonte: Foto encaminhada a esta Promotoria de Justiça por Wagner Raimundo, Presidente do Conselho de Lavras. Figura 8 – Registro do templo na década de 1980. Fonte: <http://retratosdefamiliabh.blogspot.com.br/2012/11/as-origens-da-familia-correa-de-dores.html>

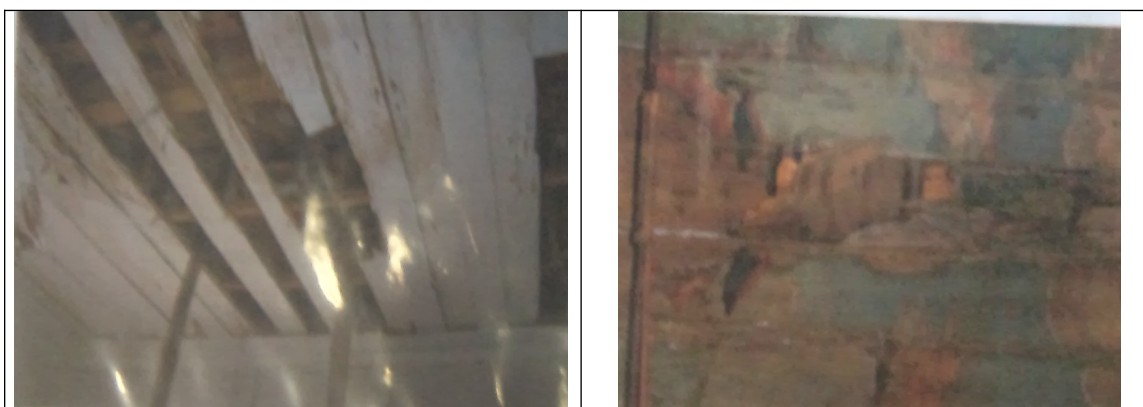
Em consulta ao Inventário de Proteção do Acervo Cultural – IPAC, exercício 2005 este setor técnico teve acesso à Ficha de Inventário do Bem. Neste documento foi informado que o estado de conservação do templo era péssimo. As informações foram colhidas nos anos de 2003/2004. Foram estabelecidas as seguintes porcentagens: telhado com infiltração (15%), goteiras (20%), telhas soltas ou quebradas (25%). Pintura dos vãos ressecada (30%), pintura das alvenarias desgastada (25%) e suja (30%). Elementos estruturais e integrados de madeira apresentam ataque de insetos xilófagos (cupim 20 %); (broca 15%). Os forros da sacristia foram retirados.

Figura 13 - Forros em péssimo estado de conservação. Fonte: IPAC municipal – 2005.

Figura 14 - Forro da Nave – perda de suporte. Fonte: IPAC municipal – 2005.

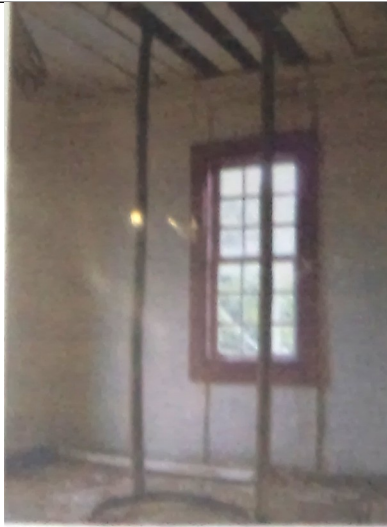
Figura 15 - Corredor lateral: escoramentos. Fonte: IPAC municipal – 2005.	Figura 16 – Coro: escoramentos. Fonte: IPAC municipal 2005.

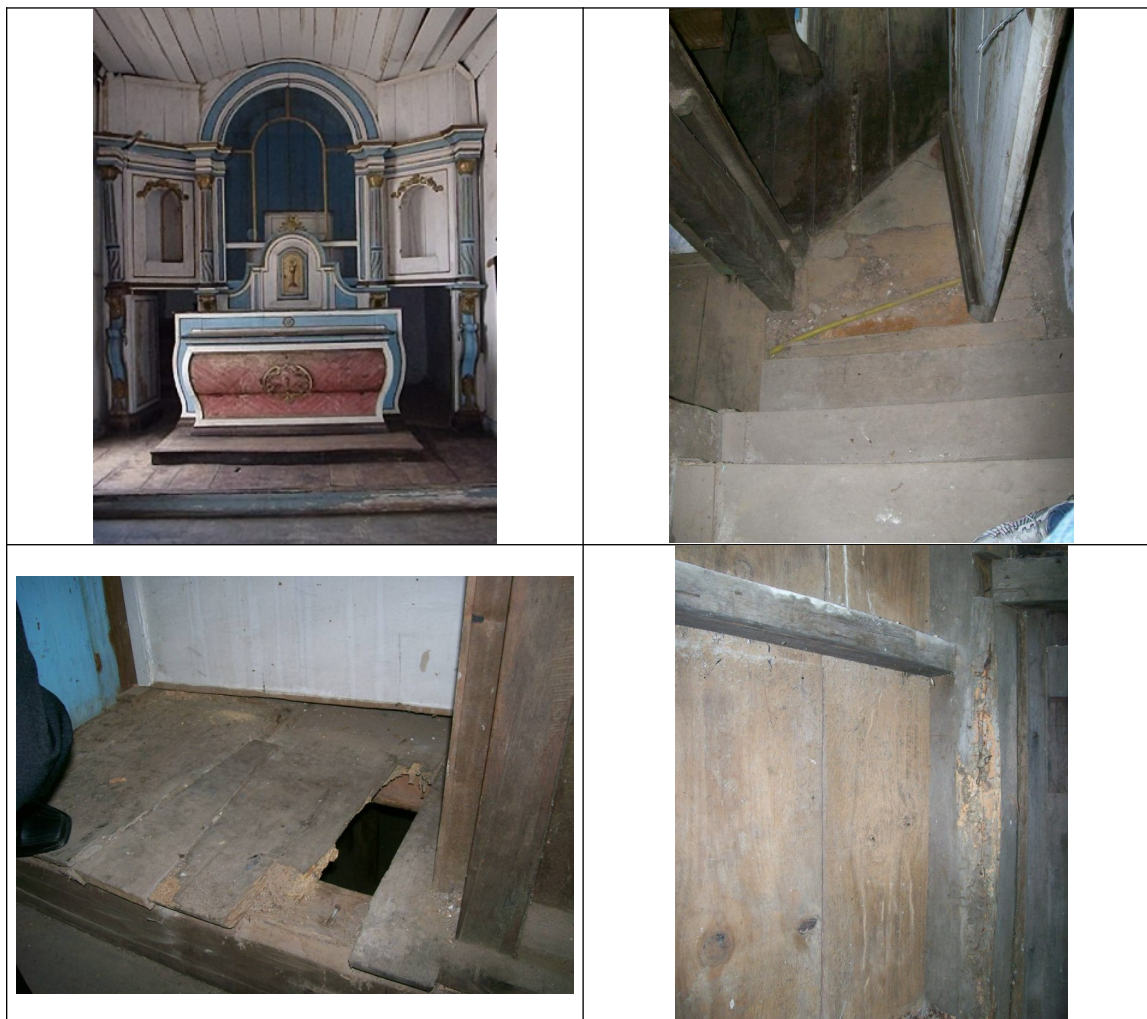
A respeito dessas considerações verificou-se grave estado de deterioração do retábulo que se encontra na ala esquerda da Igreja (figuras 17 a 20). Em 29 de junho de 2010 foi apresentado à Prefeitura de Lavras o “Projeto de Restauo de Bens Integrados Igreja de Nossa Senhora do Rosário Lavras – MG” elaborado por Cláudia Aparecida Garcia Rangel, especialista em conservação e restauração de bens culturais. Embora o projeto não contemple o retábulo descrito no início do parágrafo - e sim os 5 (cinco) retábulos da nave (altar-mor e colaterais), o arco cruzeiro e os púlpitos - a especialista apresenta um diagnóstico do estado de conservação cujas considerações são relevantes para o presente trabalho. Rangel informa:

Há também perdas pontuais da policromia e do douramento, lacunas de profundidade, perdas por impacto mecânico, abrasões causadas por limpezas inadequadas, desprendimento da camada pictórica e fenda por descolamento de do suporte.<sup>9</sup>

Figura 17 a 20 – Acima visão geral do retábulo e pormenores por meio dos quais é possível verificar o estado de conservação do bem integrado que se encontra na ala esquerda da igreja.

Especificamente a respeito das figuras 17 a 20 verificou-se que o forro do retábulo (lateral esquerda da nave) possui manchas de umidade em diversos pontos. Também foi notado em algumas áreas do interior do retábulo o desprendimento de ripas de madeira, perda de pedaços do suporte, bem como sinais de ataque de insetos xilófagos.

- Substituição ou imunização e reaproveitamento da madeira danificada/atacada por insetos xilófagos. Esta sugestão se mostra relevante em razão de relatos recorrentes no que se refere à presença de cupins e brocas no templo. A escolha por uma dessas posições deve ser definida por profissional capacitado com formação na área de conservação e restauro. Apenas uma análise cuidadosa da situação específica do templo em questão permitirá que se tome uma atitude acertada. Portanto, identificado o problema de ataque de insetos, deve ser buscada iniciativas que solucionem o problema, viabilizando a manutenção do templo. Algumas dessas iniciativas são a desinfestação ou imunização do local contra xilófagos com inseticida. Destaca-se que a escolha do produto a ser utilizado também depende de avaliação de profissional da área de conservação e restauração;

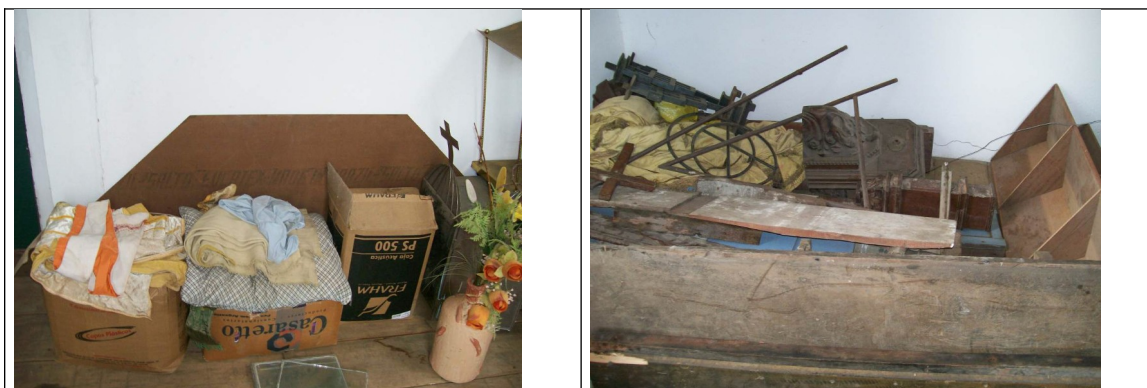
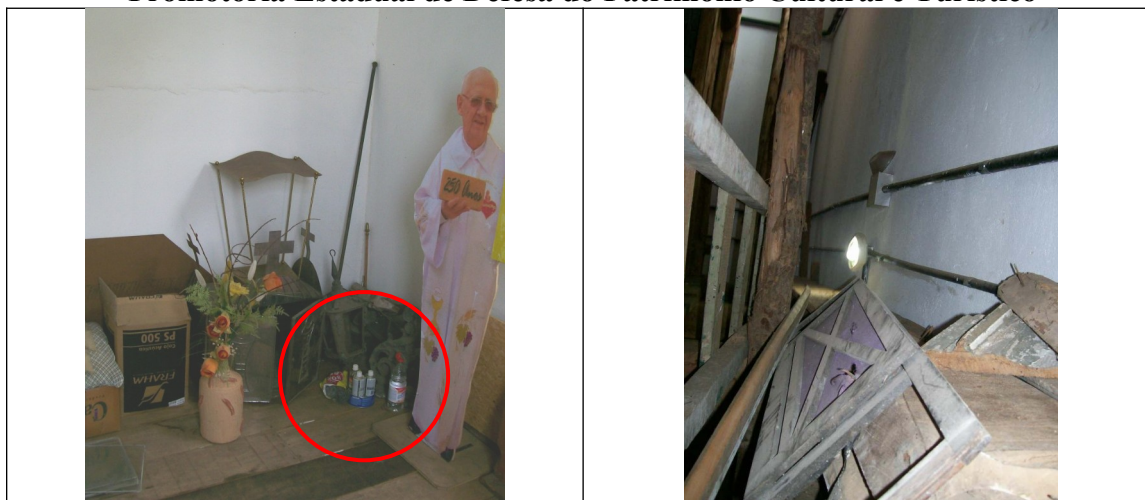
Outro problema verificado foi o acúmulo de objetos. Nas áreas laterais ao coro (parte superior) e atrás do retábulo-mor foi verificado grande acúmulo de materiais, estando entre eles, inclusive, material inflamável. É necessário dar a devida importância ao acúmulo de materiais. Estes objetos podem ser causadores de acidentes por se configurarem como material combustível em caso de princípio de incêndio.

Figuras 21 a 24 – Na página anterior verifica-se o acúmulo de materiais no interior da igreja. Observa-se que se tratam de materiais inflamáveis. Em destaque agarrás e demais produtos químicos (figura 23). Fonte: Promotoria de Patrimônio Cultural.

- Limpeza/retirada de materiais inflamáveis acumulados. Verificou-se que algumas áreas do templo abrigam grande quantidade de objetos, entre eles materiais inflamáveis;
