## Promotoria Estadual de Defesa do Patrimônio Cultural e Turístico

### LAUDO DE VISTORIA nº 15/2011

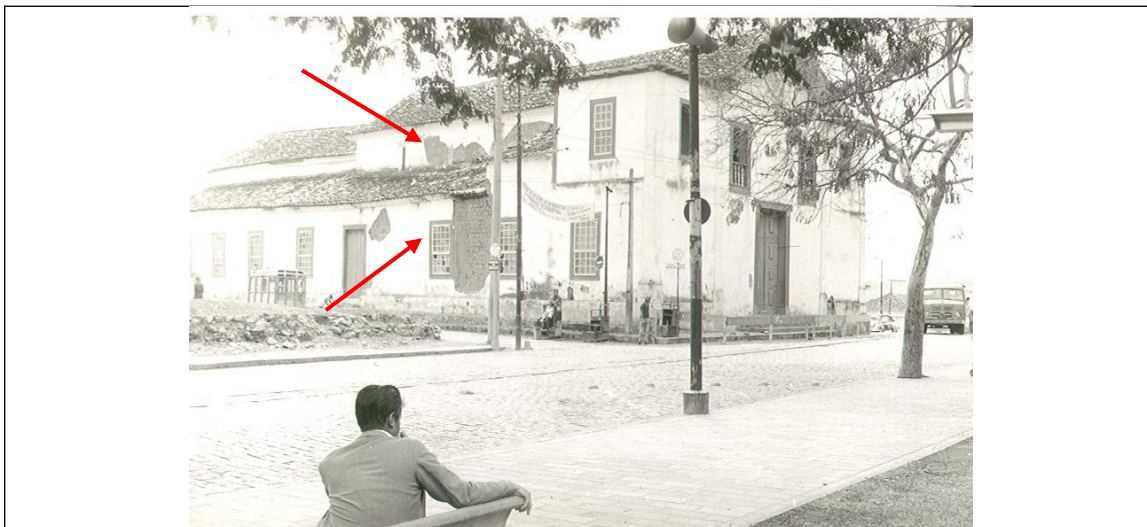
Alguns anos depois o templo foi interditado por falta de segurança. Naquela ocasião o vigamento de toda a estrutura estava apodrecido, bem como o forro apresentava desníveis. As paredes apresentavam fendas, tendo uma delas desabado. A igreja só foi reaberta para a comunidade de Lavras após ter sido restaurada na década de 1980.<sup>12</sup>

Figura 5 – Acima se verifica o precário estado de conservação em que a Igreja do Rosário se encontrava no ano de 1966.

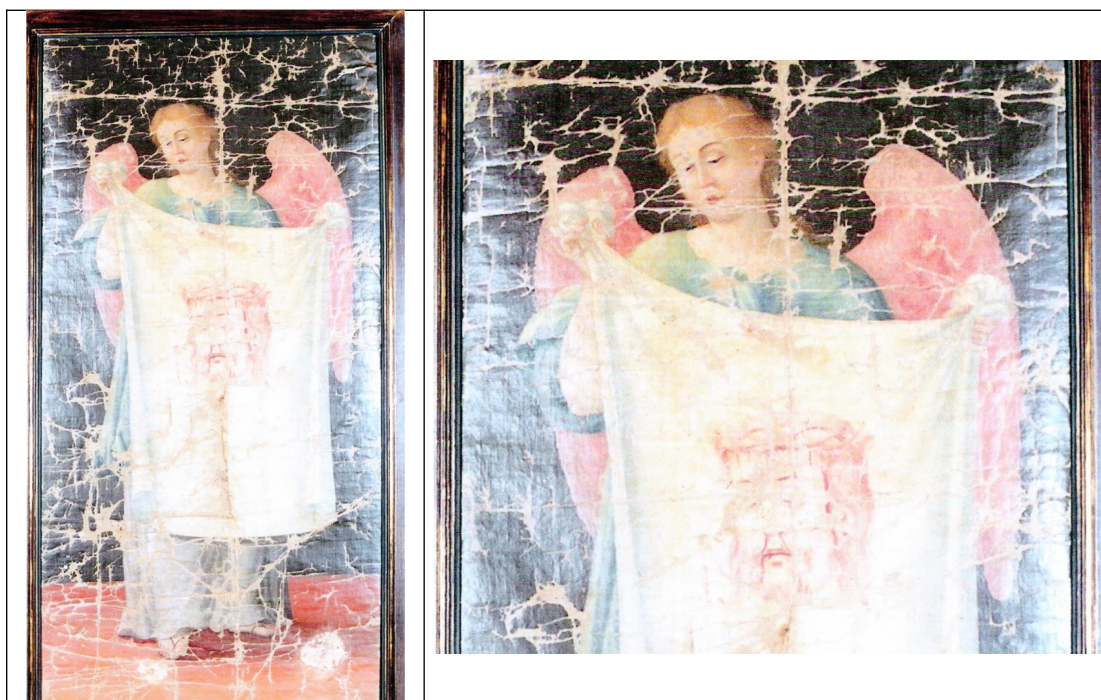
Pintura em péssimo estado de conservação. Perdas generalizadas nas áreas de dobras. Grandes perdas em forma arredondada no canto inferior direito e canto inferior esquerdo. Aparentemente a pintura que se encontrava em descolamento foi consolidada com o adesivo do reentelamento. Pintura bastante escurecida. A pintura apresenta aproximadamente 25% de perdas da camada pictórica.<sup>16</sup>

O citado documento informa, ainda, que tanto o chassi<sup>17</sup>, quanto a moldura “provavelmente” não são originais. Essa conclusão ressalva o depoimento de William Daghlian que afirma ter encontrado a tela “descartada, furada, sem *chassis*”.

Figura 10 e 11 – Acima à esquerda verifica-se toda a extensão da tela. Acima à direita pormenor da

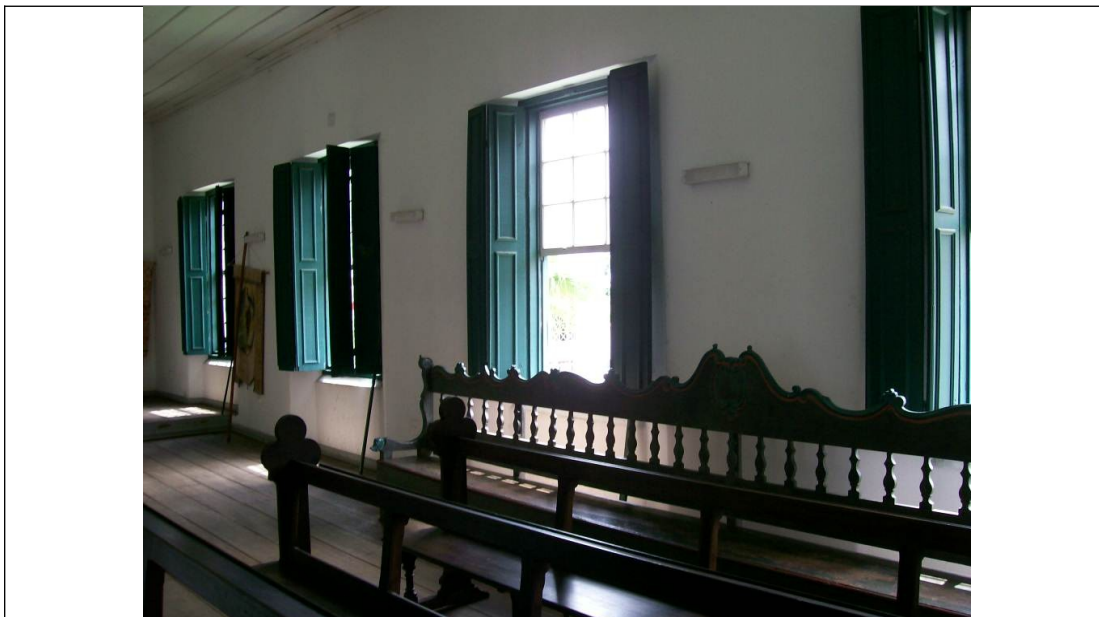
Figura 18 - Acima visão das janelas que se encontram localizadas no lado esquerdo do segundo cômodo.

Não há no museu preocupação quanto ao correto nível de iluminação e pureza do ar, algumas das medidas imprescindíveis para se evitar os fatores de deterioração elencados acima. Observou-se em vistoria, entre outros fatores danosos do ambiente, que a iluminação externa incide sobre os bens.

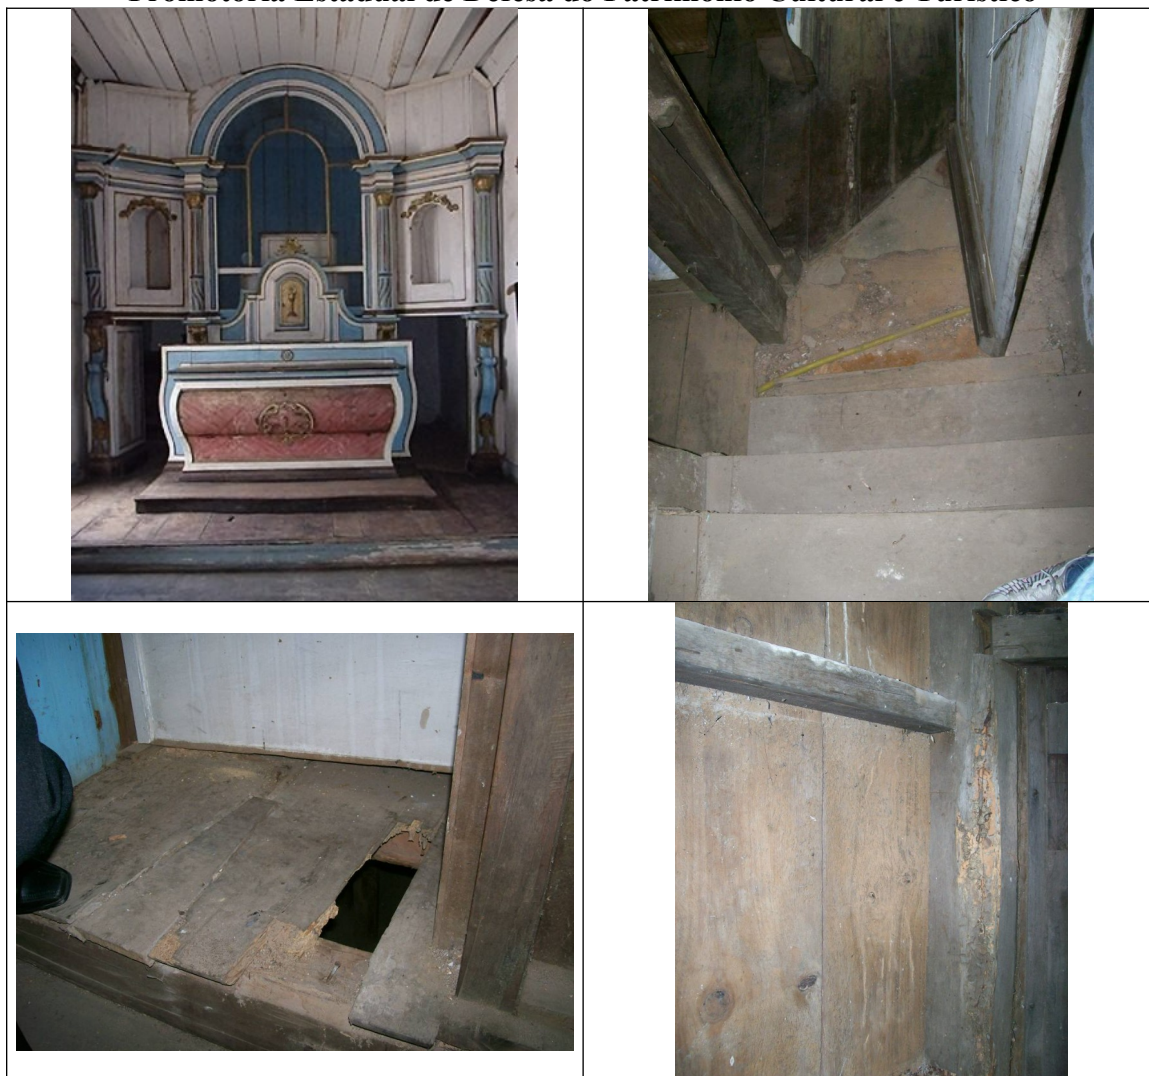
A respeito dessas considerações verificou-se grave estado de deterioração do retábulo que se encontra na ala esquerda da Igreja. Em 29 de junho de 2010 foi apresentado à Prefeitura de Lavras o “Projeto de Restauo de Bens Integrados Igreja de Nossa Senhora do Rosário Lavras – MG” elaborado por Cláudia Aparecida Garcia Rangel, especialista em conservação e restauração de bens culturais. Embora o projeto não contemple o retábulo descrito no início do parágrafo - e sim os cinco retábulos da nave (altar-mor e colaterais), o arco cruzeiro e os púlpitos - a especialista apresenta um diagnóstico do estado de conservação cujas considerações são relevantes para o presente trabalho. Rangel informa:

Na Igreja de Nossa Senhora do Rosário foram detectados alguns problemas, que contribuem para a deterioração de seus elementos ligniformes. Referem-se principalmente ao forte ataque de insetos xilófagos e à presença de umidade, que causam perdas na madeira, além de dejetos de pássaros em geral.

Figura 26 a 29 – Acima visão geral do retábulo e pormenores por meio dos quais é possível verificar o estado de conservação do bem integrado que se encontra na ala esquerda da igreja.  
Fonte: Promotoria Estadual de Defesa do Patrimônio Cultural e Turístico de Minas Gerais.
