Procedimento de Apoio a Atividade Fim nº MPMG – 0024.20.013627-3
SEI 19.16.2112.0049898/2020-20

Parecer 09/2020

1. **Objeto:** Pintura denominada “Verônica” – Óleo sobre tela.
2. **Objetivo:** Verificação das condições de acondicionamento da Casa Paroquial, visando garantir que a obra supramencionada permaneça em condições de conservação e segurança adequadas.
3. **Análise Técnica:**

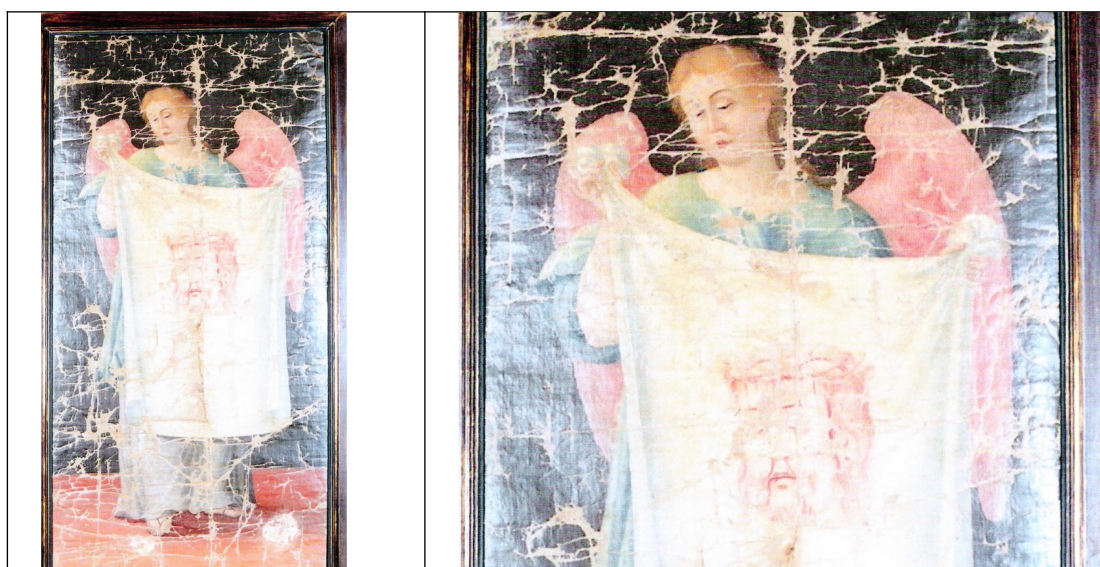
Pintura em péssimo estado de conservação. Perdas generalizadas nas áreas de dobras. Grandes perdas em forma arredondada no canto inferior direito e canto inferior esquerdo. Aparentemente a pintura que se encontrava em descolamento foi consolidada com o adesivo do reentelamento. Pintura bastante escurecida. A pintura apresenta aproximadamente 25% de perdas da camada pictórica.⁷

Figuras 1 e 2 – Acima à esquerda verifica-se toda a extensão da tela. Acima à direita pormenor desta. Fonte: Promotoria Estadual de Defesa do Patrimônio Cultural e Turístico de Minas Gerais.
