Promotoria Estadual de Defesa do Patrimônio Cultural e Turístico

LAUDO TÉCNICO n° 26/2014

Atendendo à solicitação do Dr. Umberto de Almeida Bizzo, Promotor da 4ª Promotoria de Justiça da Comarca de Ponte Nova, realizou-se vistoria na localidade de Gesteira, município de Barra Longa – Comarca de Ponte Nova, a fim de verificar o valor cultural das peças sacras integrantes da Ermida existente na Fazenda Boa Vista da Outra Banda, bem como no intuito de recomendar medidas para a proteção deste acervo. O presente Laudo objetiva instruir o Inquérito Civil n° 0521.13.000205-3.

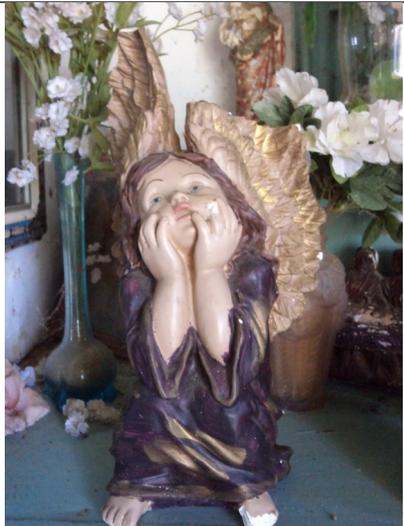
<p>01 anjo da guarda em gesso, asas quebradas (sic)</p> <p>Dimensão aproximada: 33 cm</p> <p>Obs: Foi confirmado que o material é gesso. Foi confirmado o dano na peça.</p>

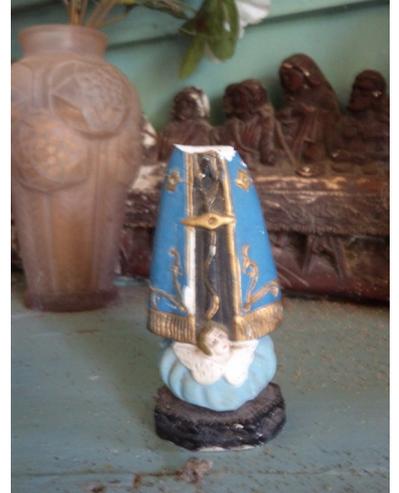
<p>01 imagem de Nossa Senhora Aparecida em gesso (sic)</p> <p>Dimensão aproximada: 13 cm</p> <p>Obs: Foi confirmado que o material é gesso. A escultura está sem cabeça</p>

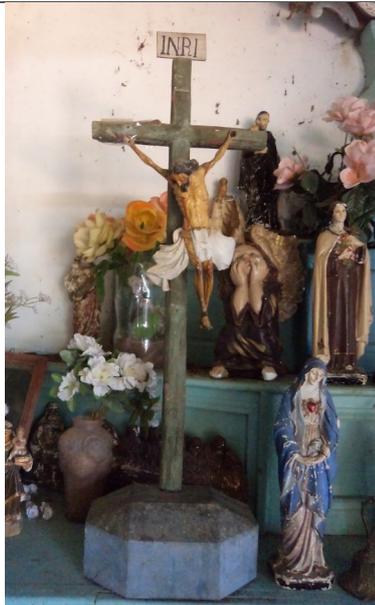
<p>01 crucifixo em madeira com o Cristo em gesso, parcialmente danificado (sic)</p> <p>Dimensão aproximada: 77 cm</p> <p>Obs: Foi confirmado que o material do crucifixo é de madeira. Material do Cristo não foi identificado.</p>

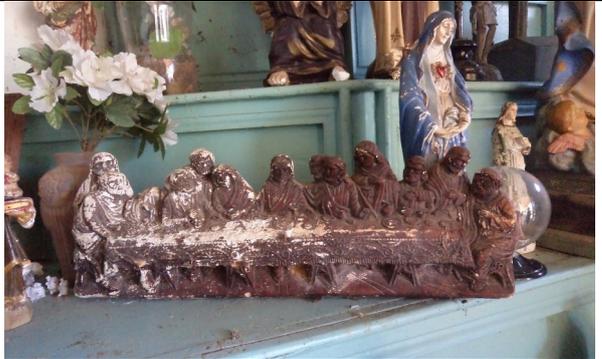
<p>01 quadro da Santa Ceia em gesso, em precário estado de conservação (sic)</p> <p>Dimensão aproximada: 46 cm x 15 cm</p> <p>Obs: Foi confirmado que o material é gesso. Não se trata de um quadro.</p>

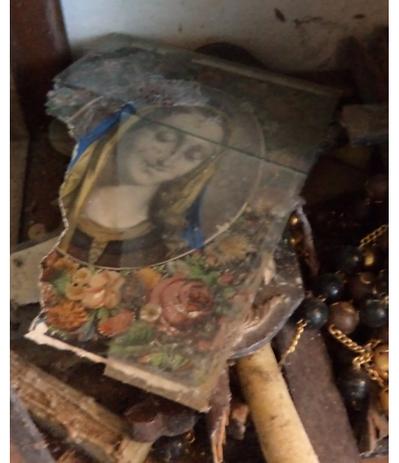
<p>01 quadro de Nossa Senhora das Dores, vidro quebrado (sic)</p> <p>Dimensão aproximada: 33 cm x 23 cm</p> <p>Observação: Este setor técnico considera a possibilidade da descrição fazer referência a este quadro, embora não exista uma clareza quanto a invocação da figura representada.</p>

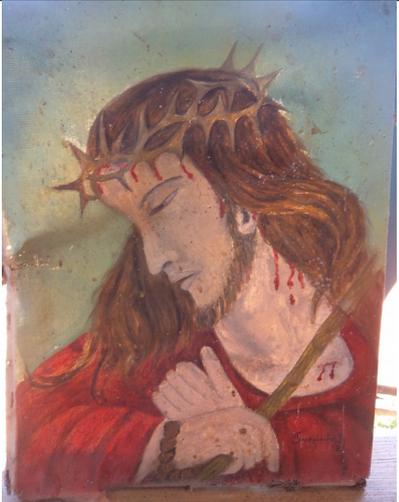
<p>01 quadro de Cristo, em precário estado (sic)</p> <p>Dimensão aproximada: 46 cm x 46 cm</p>

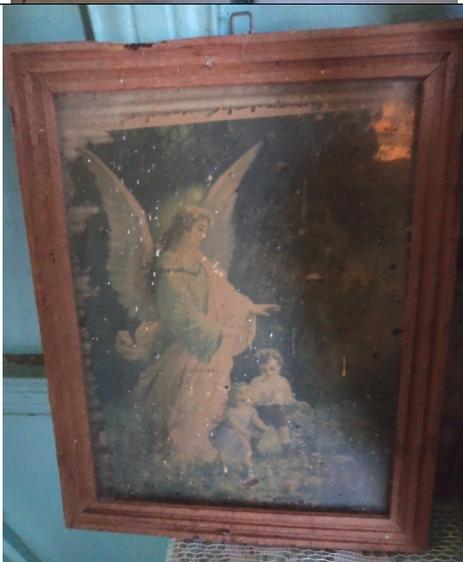
<p>01 quadro de anjo da guarda em precário estado (sic)</p> <p>Dimensão aproximada: 27 cm x 21 cm</p>

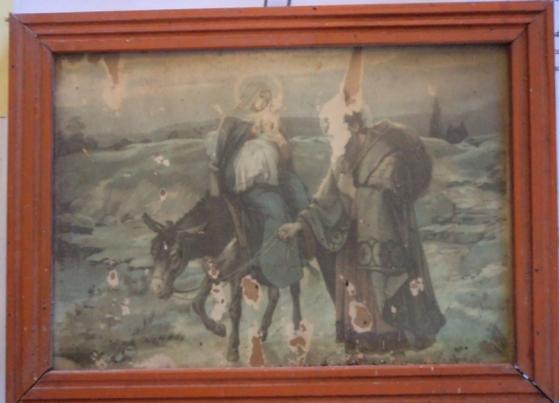
<p>01 quadro Fuga da Sagrada família em precário estado (sic)</p> <p>Dimensão aproximada: 20 cm x 15 cm</p>

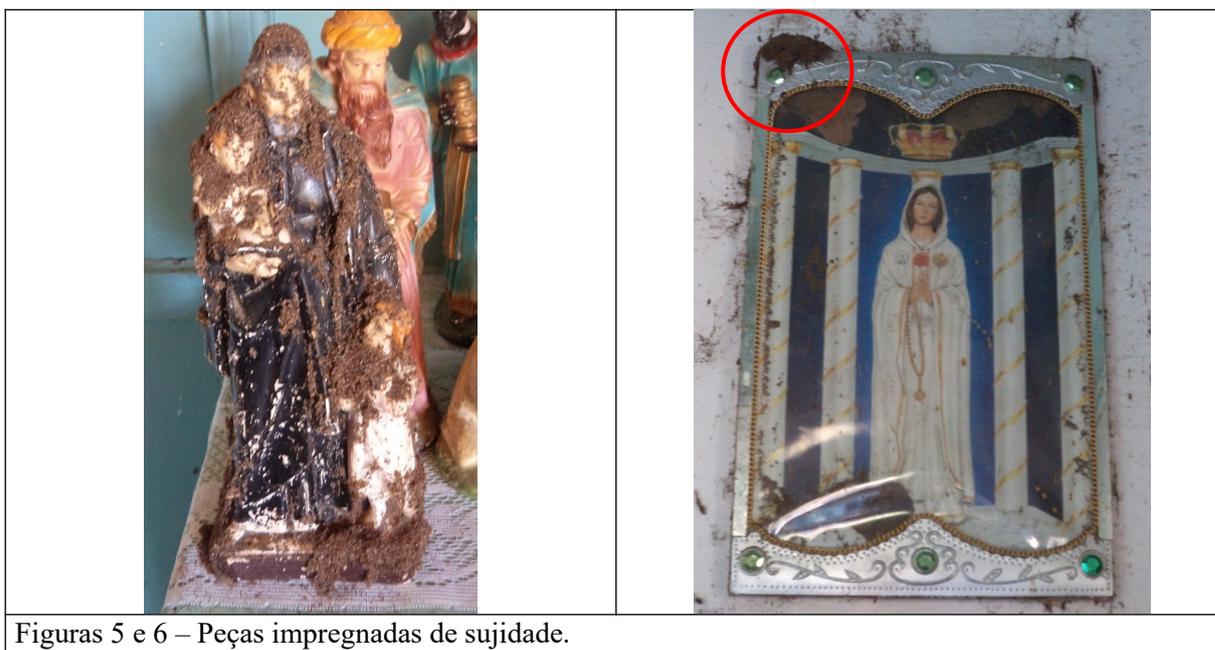
Apesar do seu valor cultural¹¹ e de sua proteção verificou-se que a Ermida e seu acervo encontram-se em ruim estado de conservação. Foi encontrada muita sujidade no interior da Ermida: muita poeira e excremento de pássaros. Algumas das esculturas estavam recobertas por esta mistura do que se acredita ser poeira, terra e excrementos (figura x).

Figuras 5 e 6 – Peças impregnadas de sujidade.

- Que se use aspirador de pó para eliminar a poeira de forma que esta não seja levada ao ar. A poeira deve ser considerada como sério risco para o acervo, uma vez que seu acúmulo pode reter umidade e gordura e criar condições propícias para o desenvolvimento de microorganismos, bem como facilitar a infestação de insetos e de poluentes, causando degradações como manchas;

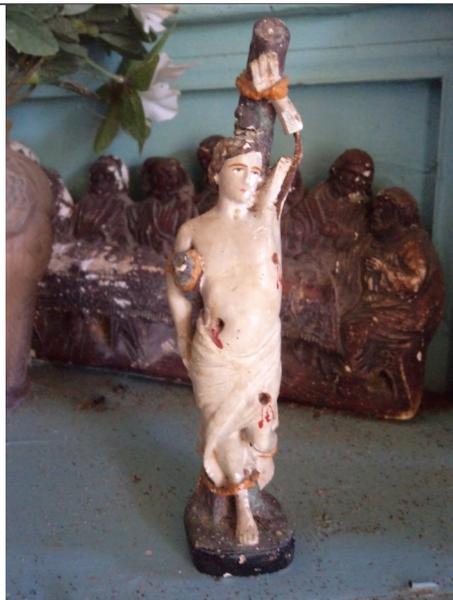
Figura 7 – Perda do suporte (gesso) da escultura de São Sebastião.

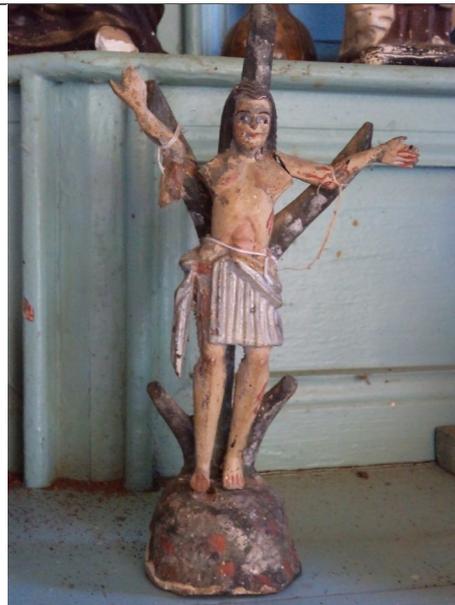
Figura 8 – Danos verificados nos encaixes dos braços da escultura de madeira de São Sebastião. Notou-se a quebra (perda de material) do braço, dificultado seu encaixe no tronco.

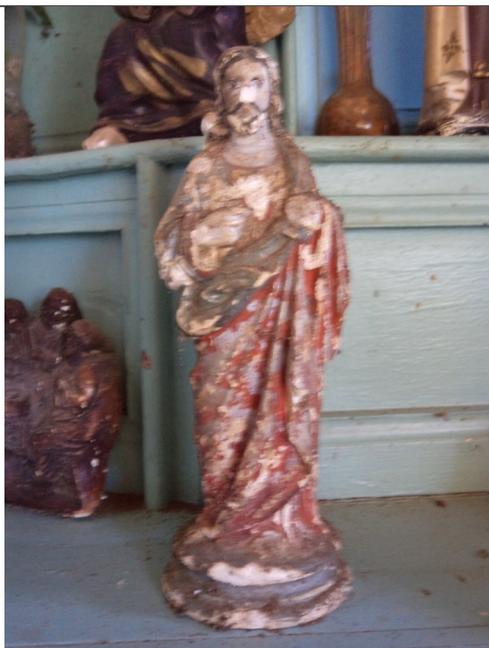
Figura 9 – Perda de policromia na escultura do Sagrado Coração.

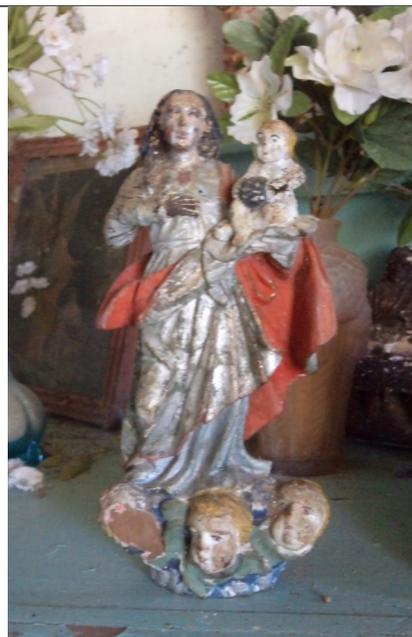
Figura 10 – Repintura na escultura de Nossa Senhora não identificada.

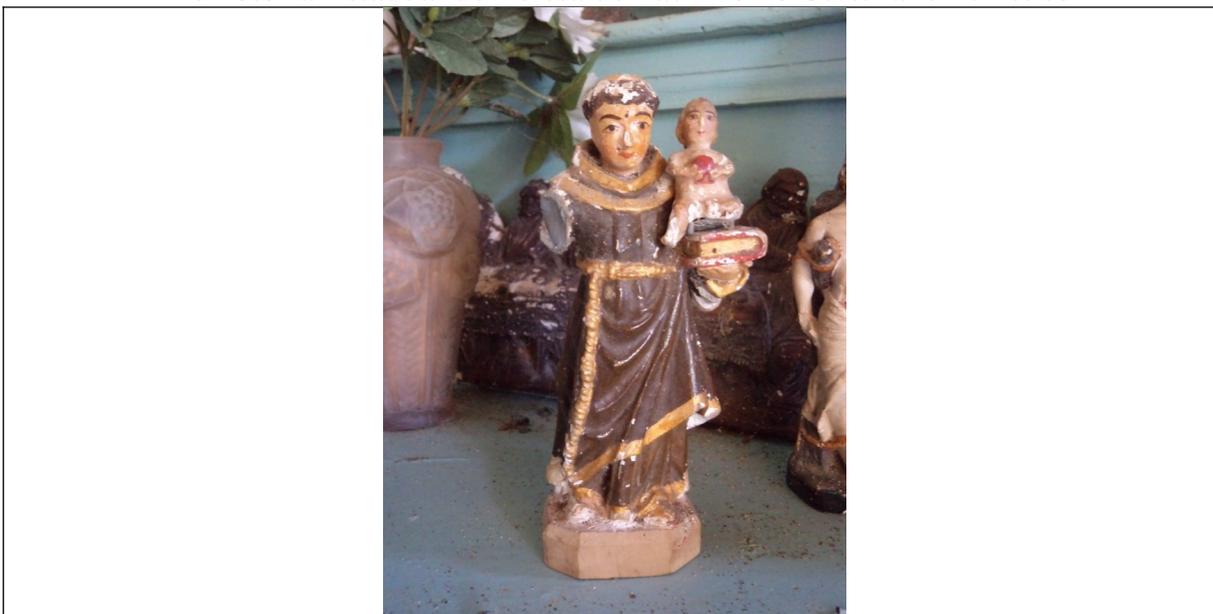
Figura 11 – Nota-se a aplicação de resina epóxi (provavelmente Durepoxi ®) para fixação de braço da escultura de Santo Antônio.

No que diz respeito a realização de intervenção inadequada na escultura e Santo Antônio (figura x) cabe algumas considerações. Provavelmente, em razão de necessidade de fixação de braço usou-se resina epóxi como adesivo para recolocação do braço à escultura. Ocorre neste caso uma incompatibilidade de materiais que se comportam e se deterioram de maneiras distintas. Acredita-se que, por este motivo, o braço não tenha se fixado. A utilização da resina não só compromete a integridade da peça, como também interfere em sua apreciação estética.

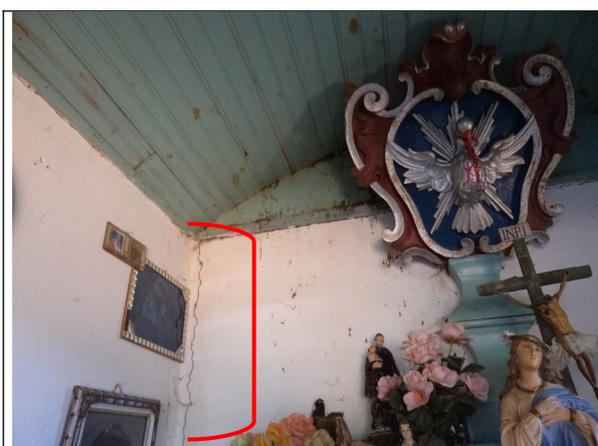
Sobre a Ermida, em si, também podem ser feitas algumas considerações. Observou-se trinca na parede de fundo, lado esquerdo, perda de material de algumas tábuas do forro, muita sujeira depositada nas paredes, no altar e nos tronos, e no chão.

Figura 12 – Trinca na parede sobre a qual se encontra o trono e altar.

No caso da trinca é importante notar se esta irá aumentar ou se ficará estável. Esta observação é importante em virtude de um dos possíveis motivos para a sua ocorrência - o afundamento de alicerce. É necessário estar atento quanto a esta possibilidade, tendo em vista que afundamento de alicerce além de trincas na parede pode provocar seu desmoronamento.

- Que se investigue o que causou a trinca na parede interna da Ermida. Se constatado que a trinca pode aumentar, evidenciando risco de desabamento da parede, deve-se procurar um profissional capacitado a resolver este dano;

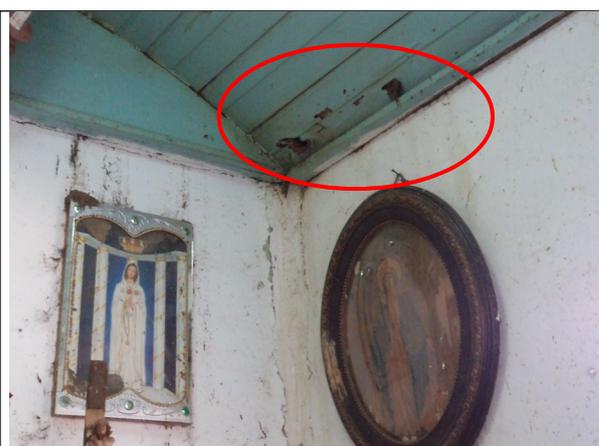
Figura 13 – Perda de madeira das tábuas do forro.

- Que seja feita uma inspeção no telhado da Fazenda e do forro existente na Ermida, de forma que se forem encontrados possíveis focos de infiltração estes sejam eliminados;

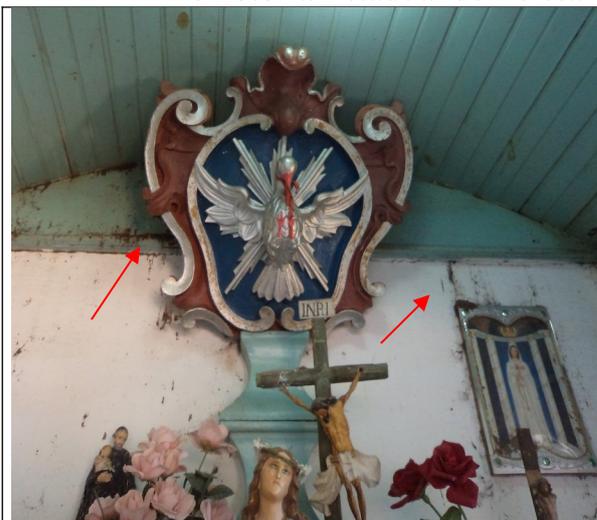
Figura 14 – Acúmulo de sujeira na parede.

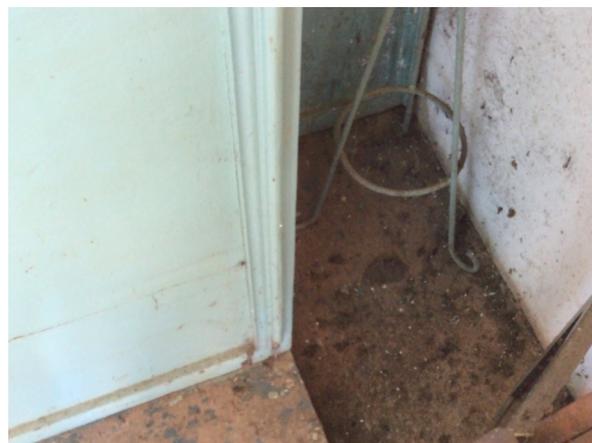
Figura 15 – Acúmulo de sujeira no chão.

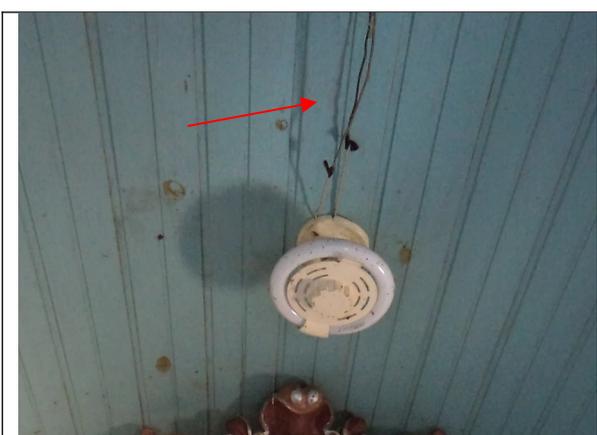
No dia da vistoria foi verificada presença de fiação correndo fora de eletrodutos. Fator danoso ao acervo. A arquitetura mineira possui características que a tornam particularmente vulnerável a incêndios, e muitos materiais empregados, como a madeira, são altamente combustíveis. Prevenir é a melhor forma de se evitar um incêndio. Também foi observado objeto (oratório) depositado no chão. Não é adequado que bens culturais permaneçam em contato direto com o solo. Ademais submeter o bem móvel a esta condição contribui para a aceleração do seu processo de deterioração.

Figura 16 – Fiação correndo fora de eletroduto.

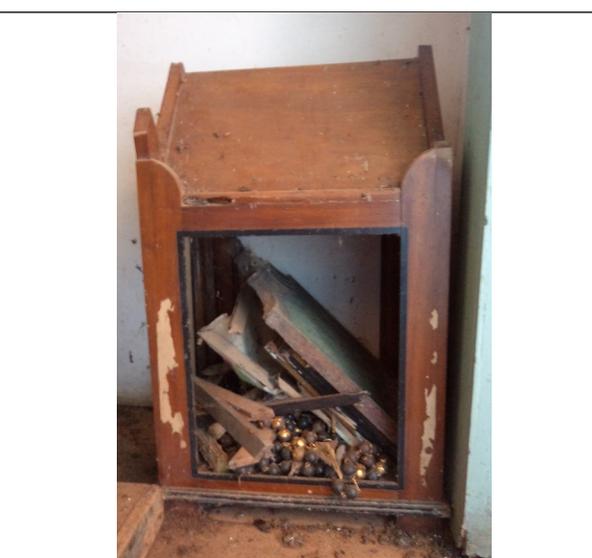
Figura 17 – Oratório depositado no chão.

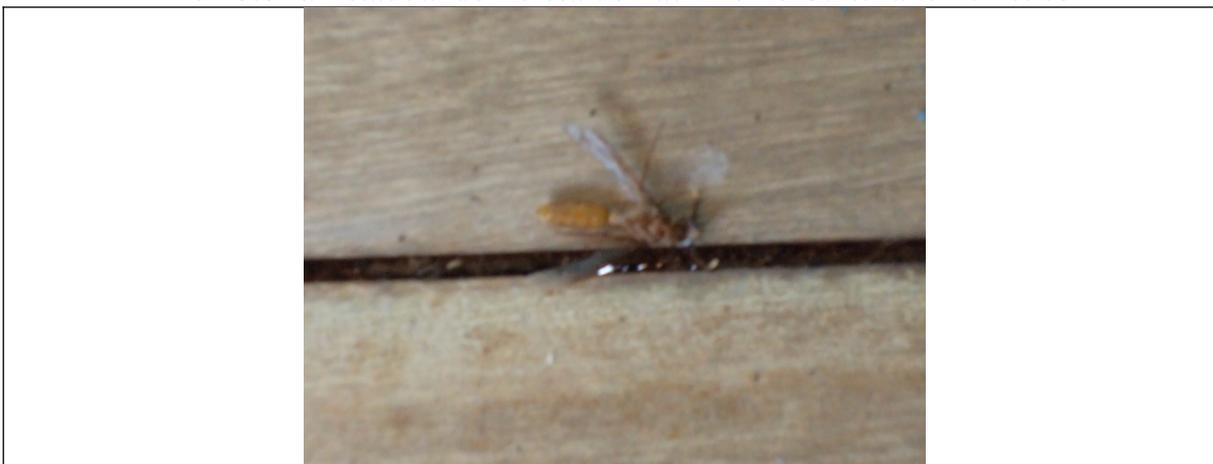
Figura 18 – Inseto xilófago (cupim – reprodutor alado).
