LAUDO TÉCNICO nº 10/2010

Em atendimento ao requerimento da Promotoria de Justiça da Comarca de Luz, foi realizada vistoria em vários imóveis históricos daquela cidade. Este laudo técnico tem como objetivo analisar o estado de conservação, descrever sugestões de intervenção e sugerir forma de proteção ao bem histórico Santuário Nossa Senhora de Fátima.

4 – SANTUÁRIO NOSSA SENHORA DE FÁTIMA

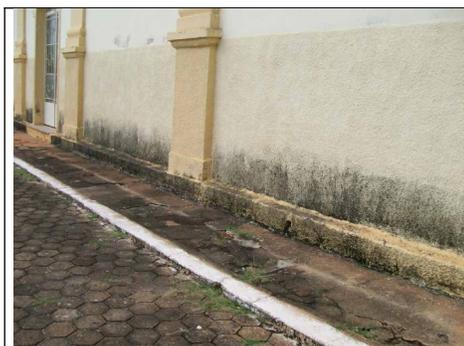
Não foi possível o acesso ao interior da edificação. Externamente encontra-se em bom estado de conservação, apresentando pequenas trincas no reboco, manchas de umidade nas alvenarias junto à base da edificação e na cobertura e algumas patologias no telhado, com crescimento de plantas invasoras. Não há nenhum grau de proteção patrimonial.

Figura 08 – Manchas de umidade junto à base da edificação.

- Cobertura - Como se sabe, a função do telhado é impedir a entrada das águas pluviais no interior do edifício e lançá-las o mais longe possível das paredes. Se isto não ocorre, inicia-se o processo de deterioração que pode levar o telhado e, conseqüentemente, o próprio edifício ao arruinamento total. Patologias em coberturas devem ser sanadas rapidamente, pois podem gerar vários outros problemas e destruições. Deverá ser feita revisão geral em todo madeiramento, telhas, calhas e rufos, com substituição de peças comprometidas e / ou em mau estado de conservação.
- Conhecer e identificar o fator causador da presença de água nas alvenarias e solução do problema. Verificar se a umidade vem do solo ou devido a falta de um sistema adequado de drenagem de água pluvial. Após a solução do problema, refazer o reboco onde se encontra deteriorado e realizar nova pintura.

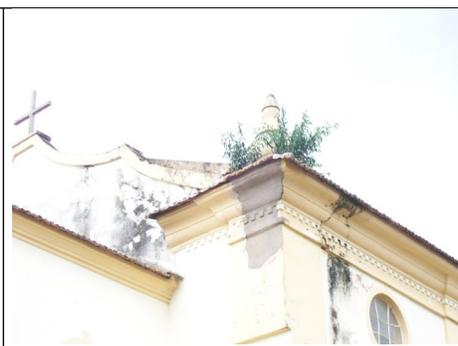
Figura 09 – Plantas invasoras na cobertura.

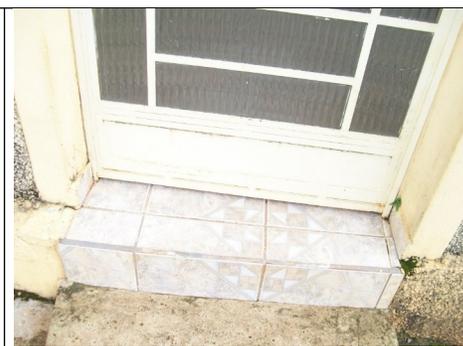
A edificação já passou por várias reformas com descaracterizações, como a retirada das capelas laterais, redução do comprimento, troca das esquadrias, troca de pisos e alteração do guarda corpo da fachada frontal.

Figura 10 – Descaracterização com utilização de piso cerâmico.
