**Promotoria Estadual de Defesa do Patrimônio Cultural e Turístico**

**NOTA TÉCNICA nº 35/2013**

- I. **Identificação do bem cultural:** Imóvel situado à Avenida Barão do Rio Branco nº 11.
- II. **Município:** Machado – MG.
- III. **Objetivo:** Análise do estado de conservação e medidas necessárias para a preservação do imóvel.
- IV. **Considerações preliminares:**

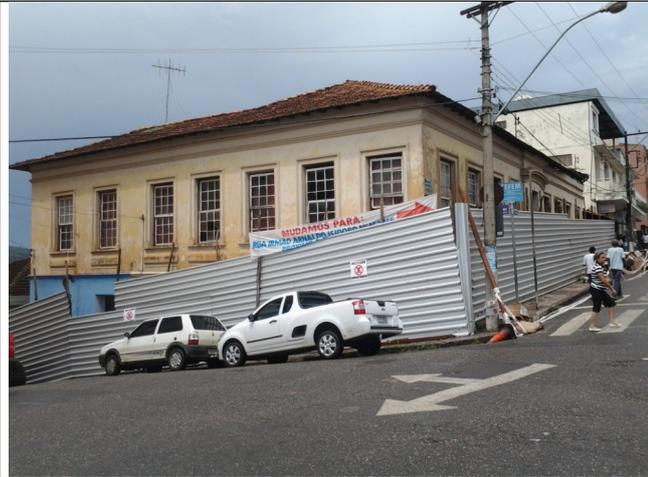
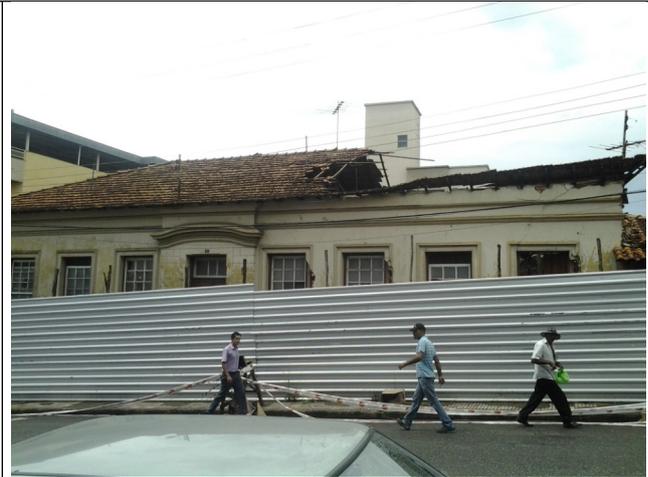
Deu-se o início do arruamento da cobertura do imóvel, expondo o mesmo às intempéries e acelerando o processo de degradação do mesmo. Tendo em vista a não adoção de nenhuma medida para impedir a evolução das patologias, o estado de conservação da edificação piorou

consideravelmente e de forma bastante rápida, podendo ocorrer a qualquer momento seu colapso total, devido à ocorrência de chuvas constantes.

Com a demolição das paredes internas, com o arruinamento de parte da cobertura e devido a existência de materiais de construção resultantes do arruinamento apoiados nas alvenarias perimetrais, houve desestabilização das alvenarias da edificação..

Figuras 01 e 02 – Imagens atuais da edificação.

- Escoramento de todas as alvenarias do imóvel usando as técnicas recomendadas para edificações históricas, conforme Anexo 1.
- Após a realização do escoramento, deverá ser desmontado o telhado remanescente e retirado todo o material resultante do arruinamento, buscando reduzir o peso incidente nas alvenarias. Complementação do escoramento deverá ser realizada de forma conjunta com a remoção dos materiais da cobertura.

- Deverá ocorrer a amarração dos frechais para estabilização da estrutura de gaiola de madeira. Poderá ser utilizado cabo de aço que deverá ser fixado nos frechais da fachada frontal e posterior, devendo ser esticado de forma a conter a movimentação da estrutura. Deverá ser verificada no local a necessidade de amarração dos frechais das fachadas laterais.

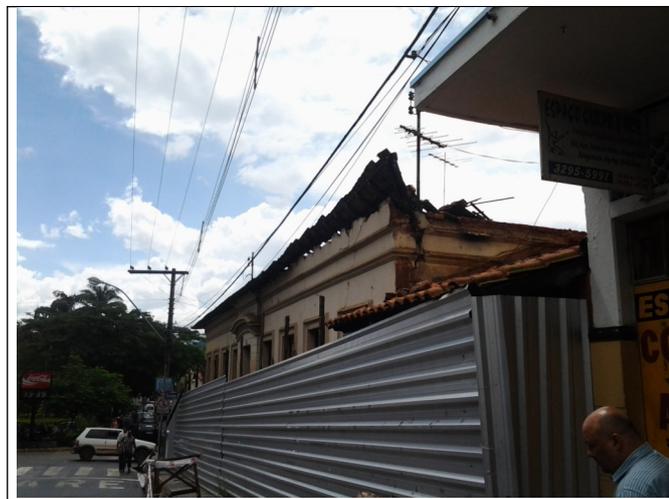
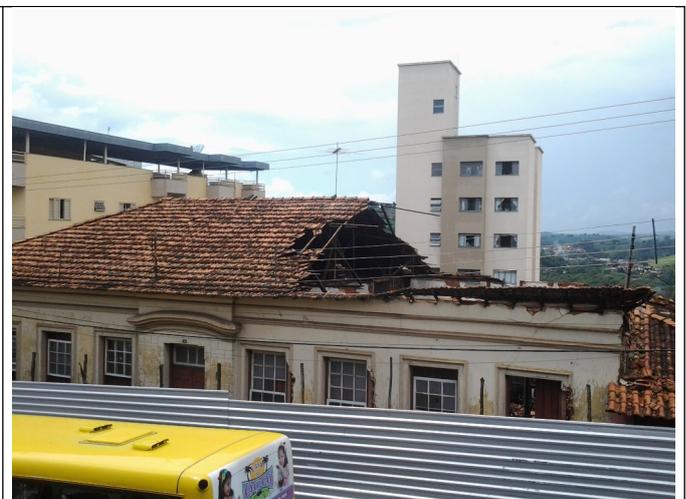
Figuras 03 e 04 – Imagens atuais da edificação.

Acredita-se que um conjunto de fatores contribuiu com a deterioração do imóvel, dentre eles, a idade da edificação, a falta de uso e omissão do proprietário, que deixou de praticar ações de conservação<sup>1</sup> preventiva e manutenção<sup>2</sup> permanente no bem edificado, e o início da demolição das paredes internas.
