NOTA TÉCNICA N ° 29/ 2012

- I. Objeto:** Edificação residencial conhecida como casa de Maria Pereira.
- II. Endereço :** Rua Getulio Vargas esquina com Praça Raul Soares.
- III. Município:** Manga.
- IV. Objetivo:** Análise do estado de conservação e medidas necessárias para sua preservação.
- V. Análise Técnica**

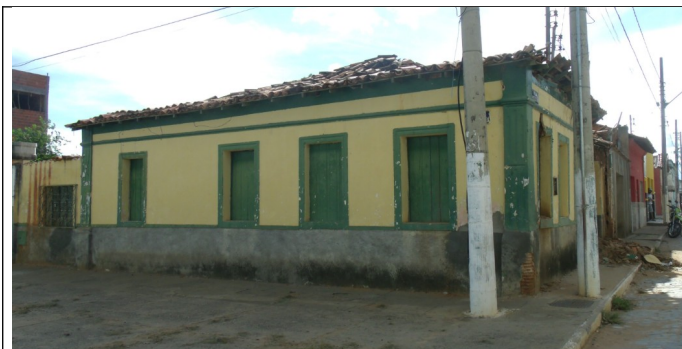
Figura 04 – Fachada frontal.

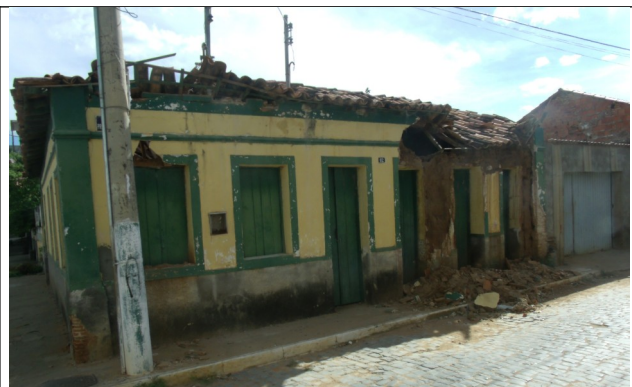
Houve desabamento do trecho superior da alvenaria da fachada lateral direita, deixando a estrutura da cobertura sem apoio, e descolamento de grande parte do reboco desta fachada. Há trincas profundas nas alvenarias remanescentes que denunciam patologias estruturais graves, podendo ocorrer a qualquer momento seu colapso total, devido à ocorrência de chuvas constantes.

Figura 05 – Fachada lateral em processo de arruinamento.

- Escoramento de todas as alvenarias do imóvel usando as técnicas recomendadas para edificações históricas, conforme Anexo 1.
- Após a realização do escoramento, deverá ser desmontado o telhado remanescente e retirado todo o material resultante do arruinamento, buscando reduzir o peso incidente nas alvenarias. Complementação do escoramento deverá ser realizada de forma conjunta com a remoção dos materiais da cobertura.

- Todo o material removido deverá ser selecionado e armazenado em local adequado para sua utilização na restauração do imóvel.
- Instalação de frechal em complementação ao existente sobre o trecho de alvenaria arruinada na lateral direita onde não foi percebida a existência deste em todo o pano da alvenaria. Deverão ocorrer reforços estruturais com instalação de esteios onde necessário.

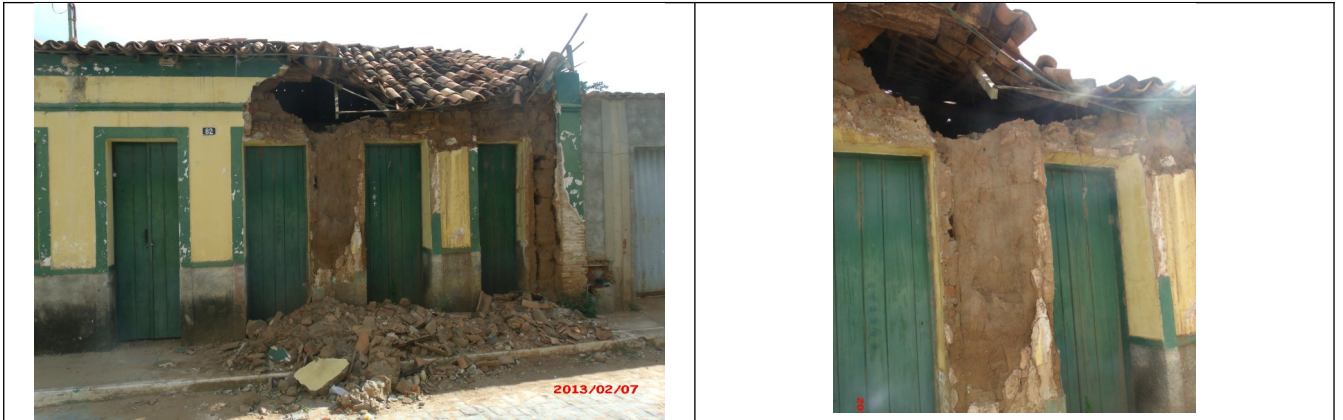
Em análise das fotografias encaminhadas pela Promotoria de Justiça de Manga em 07 de fevereiro de 2013, verifica-se que houve arruinamento de trecho da cobertura provavelmente decorrente do rompimento de peças de madeira integrantes da estrutura, desestabilizando a edificação como um todo e expondo a edificação às intempéries. Além disso, os materiais resultantes do arruinamento (estrutura de madeira e telhas) estão apoiados nas alvenarias perimetrais da edificação que já se encontram comprometidas.

Figuras 06 e 07 – Detalhe do trecho arruinado.

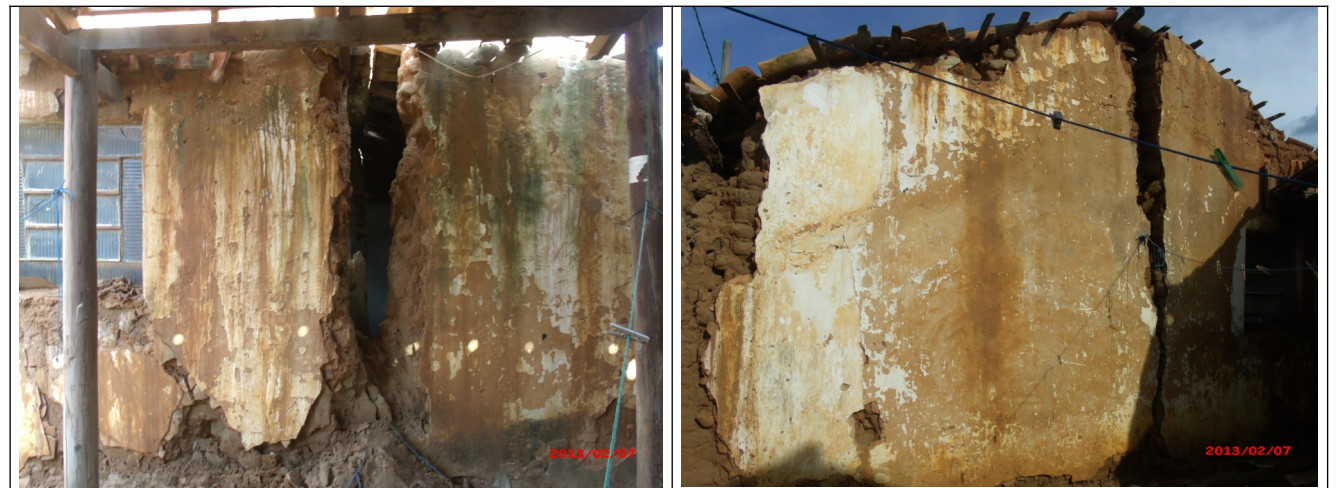
Figuras 08 e 09 – Trincas profundas nas alvenarias remanescentes.

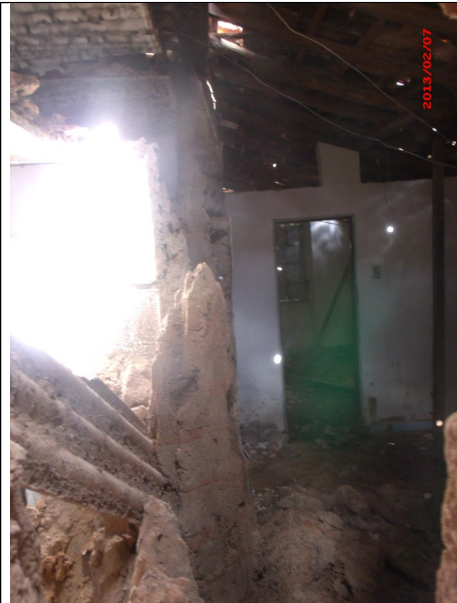
Internamente, há paredes arruinadas e verifica-se que a cobertura feita em telhas de amianto encontra-se completamente comprometida.

Figura 10 – Arruinamento de alvenaria interna.

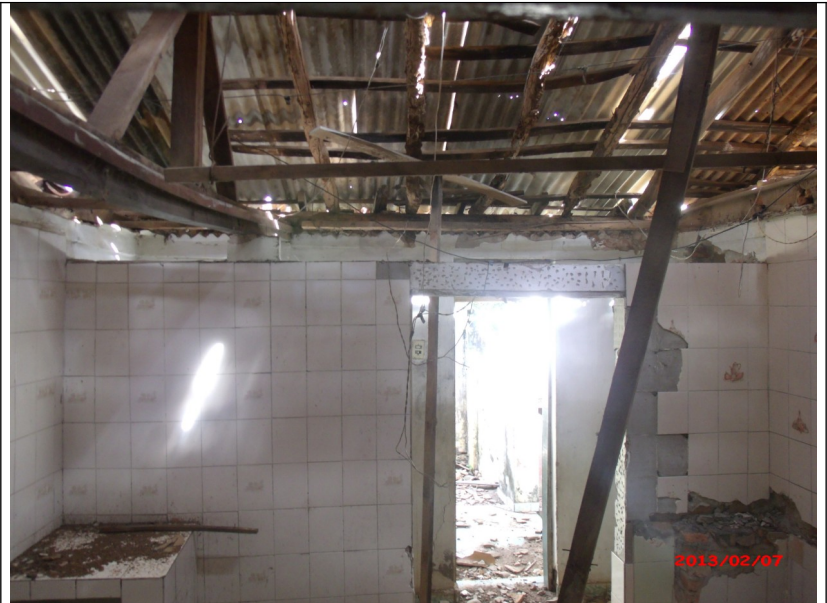
Figura 11 – Cobertura de telhas de amianto também comprometida.

- Refazimento da cobertura do imóvel preservando as características originais (inclinação, dimensão e acabamento dos beirais, tipo de telhas, número de águas, etc).
