**NOTA TÉCNICA N ° 45/2018**

Ref: PAAF 0024.17.020360-8

1. **Objeto:** Estação Ferroviária
2. **Endereço:** Praça Governador Valadares, s/n
3. **Município:** Mar de Espanha
4. **Proteção:** Tombamento Municipal– Decreto nº 12/2007
5. **Objetivo:** Análise das imagens ilustrando obra em andamento
6. **Considerações preliminares:**

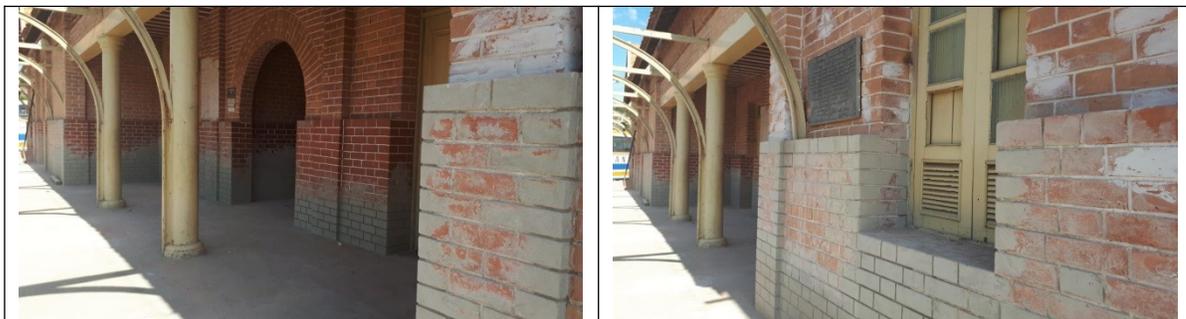
2 - O projeto indica que "os tijolos que se encontrarem em estado de decomposição (esfarelando) serão recompostos com liga de barro e cimento, a fim de obter a tonalidade original do tijolo maciço". Constatou-se que os tijolos danificados, especialmente aqueles localizados junto à base da edificação, receberam complementação em argamassa de cimento, na tonalidade natural (ou seja, cinza), de forma diversa da especificação em projeto. Da mesma forma, tijolos danificados existentes ao longo dos planos da fachada receberam o mesmo tratamento.

Figuras 1 e 2 – Vista da fachada da Estação Ferroviária, em que se observa os tijolos revestidos de argamassa de cimento, e o piso também revestido de cimento.

- Manutenção da argamassa de cimento já aplicada sobre os tijolos maciços originais, tendo em vista que a sua remoção poderá acarretar em maiores danos à edificação e seus elementos originais.

- Os tijolos que tiverem perda de mais de 50% de sua seção deverão ser substituídos por outros tijolos similares;
- Novas reconstituições de trechos danificados nos tijolos deverão respeitar as especificações de projeto (recomposição com liga de barro e cimento) ou do Iepha (aplicação de massa de pó de tijolo cerâmico e cal);

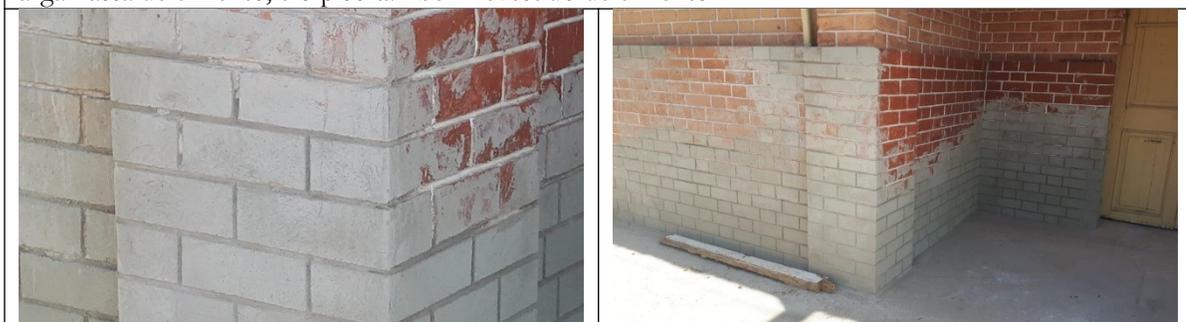
Figuras 3 e 4 – Detalhe dos tijolos cobertos de argamassa de cimento.

Este Setor Técnico fez consulta ao engenheiro civil Nadson Souza Carvalho, lotado na Central de Apoio Técnico do MPMG sobre a intervenção em andamento. O engenheiro informou que os tijolos sobre os quais foi aplicada a argamassa não apresentavam grande perda da seção e nestes casos, a argamassa, se em traço ideal, supre a perda de resistência, não havendo riscos estruturais para o imóvel.

- Deverá ser indicada solução técnica para pintura / tratamento / acabamento a ser dado nos trechos das alvenarias que receberam aplicação de argamassa para uniformização das tonalidades e texturas dos materiais. Esta solução deverá ser apresentada e

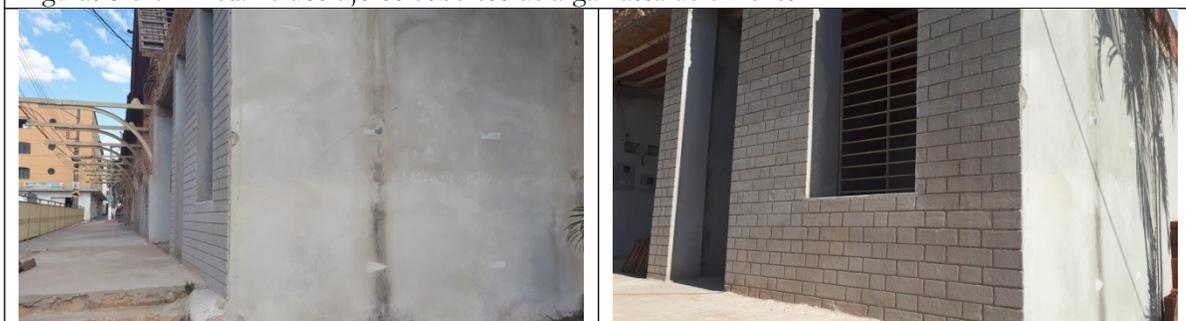
1 - Consta em projeto que a reforma do anexo apresentaria diferenciação formal e estilística dos demais trechos originais do prédio, sendo especificado o revestimento "*bruciato*" em tom de terra. Em análise às imagens constatou-se que o anexo construído na década de 1980 recebeu reboco em argamassa com sulcos imitando alvenaria de tijolos aparentes, sem a diferenciação estilística proposta, seguindo o padrão das fachadas originais da Estação.

Figuras 5 e 6 – detalhe do anexo revestido em argamassa de cimento, e com textura em baixo relevo.

- As telhas que foram removidas da cobertura deverão ser armazenadas em local seguro e fechado para posterior reutilização. Os procedimentos de recuperação deverão ser executados e o seu assentamento deverá ser realizado o quanto antes, tendo em vista a aproximação do período chuvoso;
- O revestimento do anexo deverá ser feito respeitando o projeto aprovado pelo COMPAC onde era prevista a utilização do revestimento "*bruciato*" em tom de terra, prevendo diferenciação formal e estilística do trecho original.
- A obra deverá ter acompanhamento técnico diário de especialista, com a emissão da ART e verificação rigorosa do cumprimento do projeto aprovado.

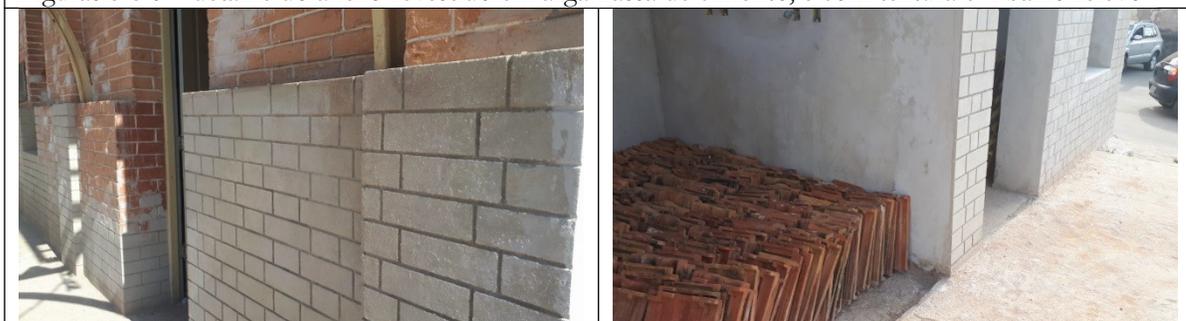
Figuras 7 e 8 – Detalhe da argamassa de cimento nos tijolos e vista de vão na fachada onde estão armazenadas as telhas retiradas da cobertura da edificação.

As imagens encaminhadas também mostram que as telhas originais foram retiradas da cobertura e estão armazenados em um dos vãos, sem devida proteção contra as intempéries

e / ou ações de vandalismo. A edificação encontra-se sem cobertura.
