NOTA TÉCNICA N ° 34/2020

Ref: 0024.18.000569-6

1. **Objeto:** Coreto do Parque José Schettino.
2. **Município:** Mar de Espanha.
3. **Proteção existente:** Inserido no Conjunto Paisagístico do Parque José Schettino, tombado pelo município através do Decreto n° 21/2008.
4. **Objetivo:** Análise da demolição parcial do coreto inserido no interior do parque.
5. **Considerações preliminares:**

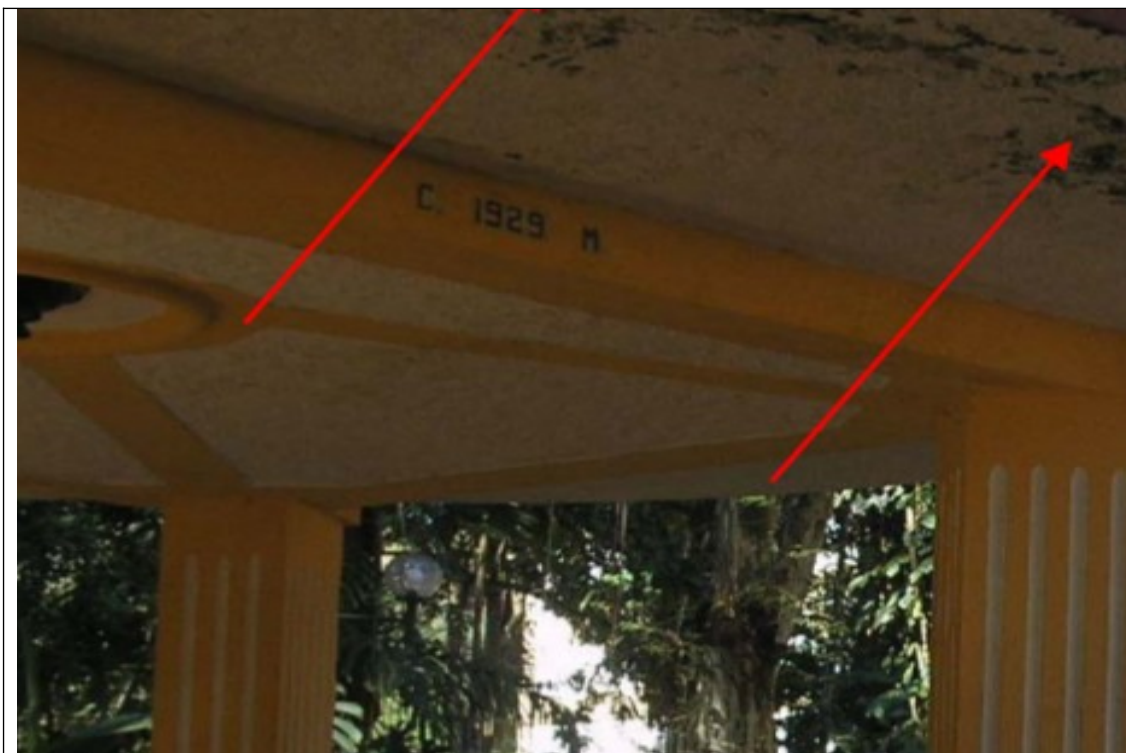
Quando da elaboração do Dossiê de Tombamento do Parque José Schetinho, nos anos de 2008 e 2009, foram identificados no coreto infiltrações na laje de teto, musgos, manchas de umidade, sujidades e pintura com descolamento.

Figura 09 – Imagem das infiltrações na laje do coreto quando da elaboração do Dossiê de Tombamento.

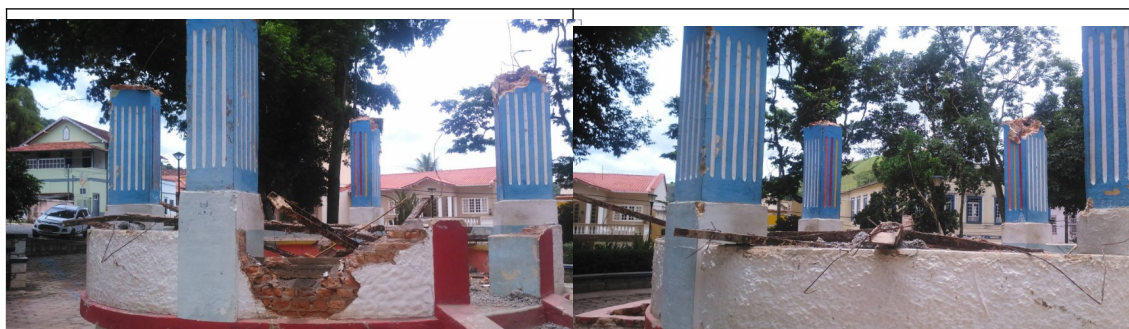
Figura 10 – Danos no guarda-corpo

Figura 11 – Processo de demolição.

É possível observar através das imagens publicadas pelos cidadãos de Mar de Espanha nas redes sociais que antes da demolição da laje do coreto não foram realizadas as proteções necessárias dos demais elementos, acarretando danos em outros trechos do bem cultural, que até então se encontravam íntegros, especialmente no guarda-corpo, possivelmente devido à queda de materiais sobre o mesmo.

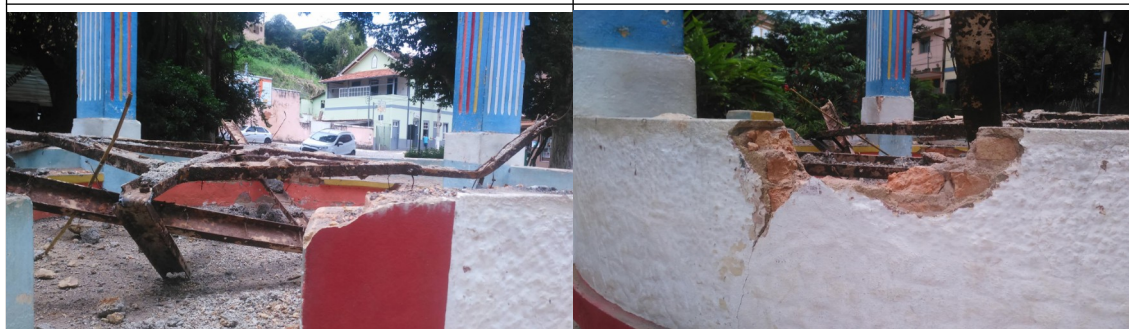
Figura 13 – Processo de demolição.

Figura 14 – Danos no guarda corpo.

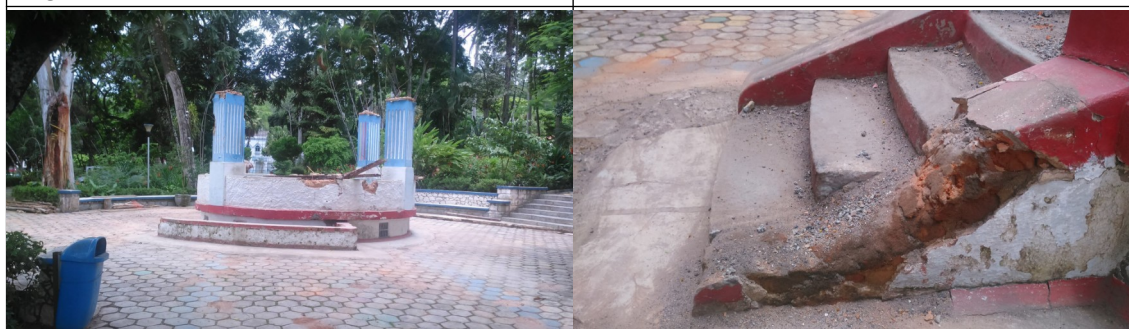
Figura 15 – Vista do coreto sem a cobertura.

Figura 16 – Danos na escada de acesso.

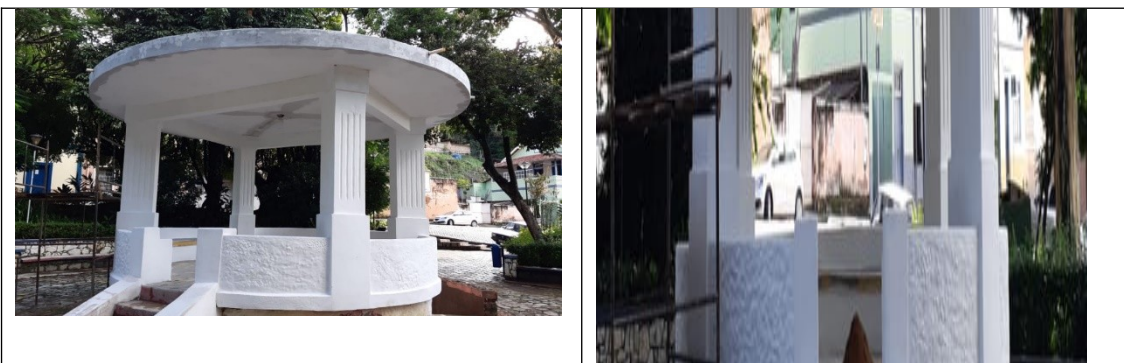
Solicitamos imagens atuais do coreto que foram feitas por Willerson Braz, servidor da Promotoria de Mar de Espanha. Analisando os vídeos e imagens encaminhadas, constatamos que a laje já foi executada, segundo as características originais, os trechos e que foram danificados durante a demolição da laje foram recuperados e o coreto foi pintado de branco, possivelmente uma base para a nova pintura. Observamos que no teto do coreto há um desenho em forma de “X”, ainda sem o alto relevo, o que nos leva a acreditar que o desenho original será refeito. As obras ainda estão em andamento., tendo em vista a presença de andaimes de material de construção no local.

Figuras 17 e 18 – Imagens atuais do coreto.

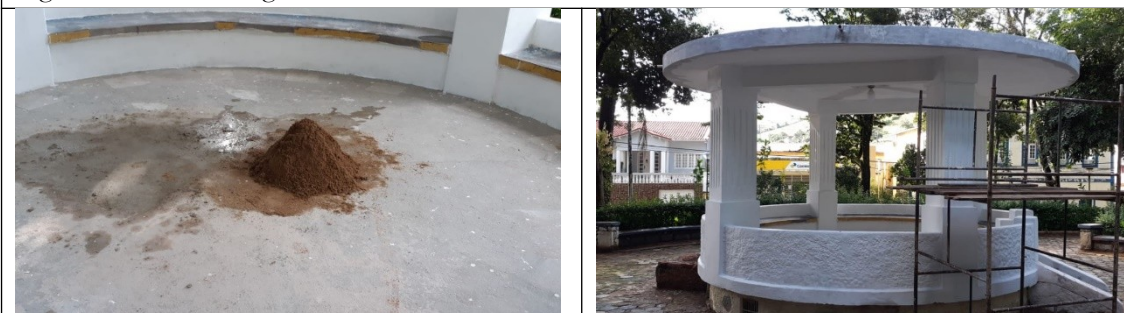
Figuras 19 e 20 – Material de construção e andaime o que demonstra que as obras estão em andamento.

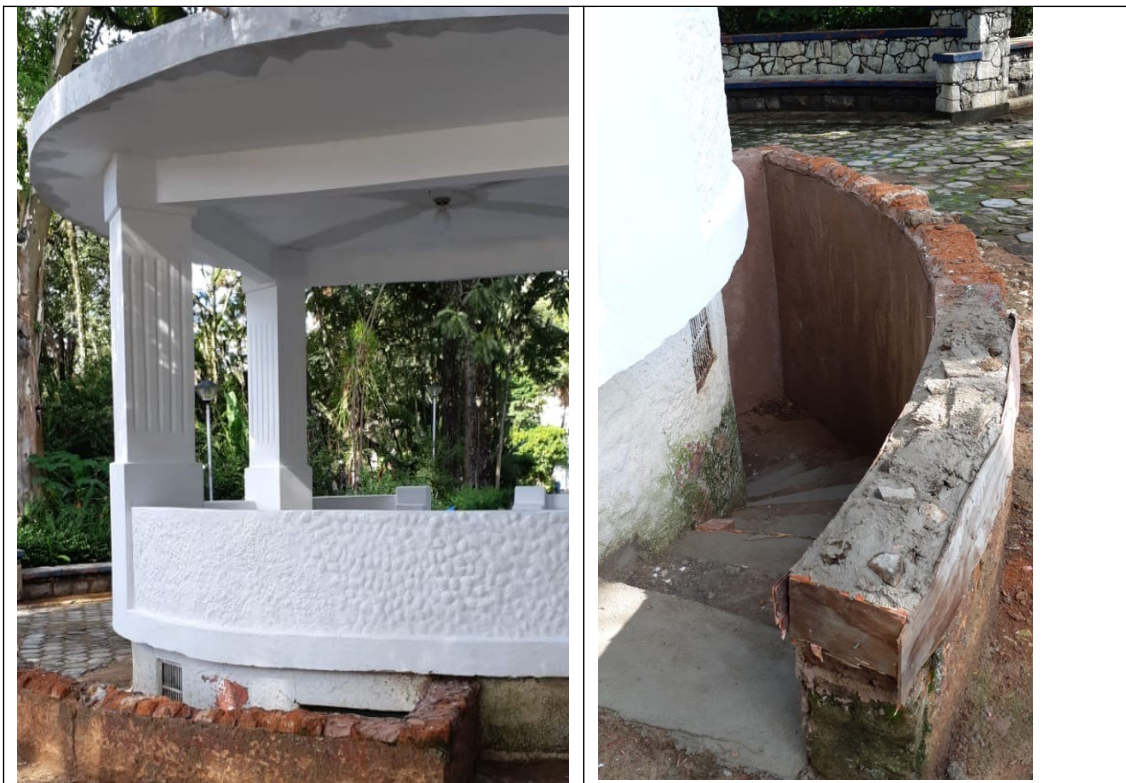
Figuras 21 e 22 – Mureta e escada de acesso ao subsolo ainda inacabados.

- Seja dada continuidade às obras do coreto, sem interrupções, preservando as características originais e os elementos autênticos que se encontram íntegros. As obras também devem incluir a recuperação do pavimento térreo;
- Resgate do desenho original do teto do coreto, com vigotas diagonais que partem do encontro dos pilares com o teto até se encontrarem com o círculo central que contorna a luminária;
- Resgate da luminária original, que deverá ser reinstalada no local;
- Manutenção das características originais do piso do coreto;
- O estudo cromático elaborado pela arquiteta da prefeitura utilizando as cores encontradas na prospecção (vermelho terra e bege) deverá ser apresentado, com urgência, ao COMPAC para análise e aprovação. Assim que aprovado, a pintura deverá ser realizada.

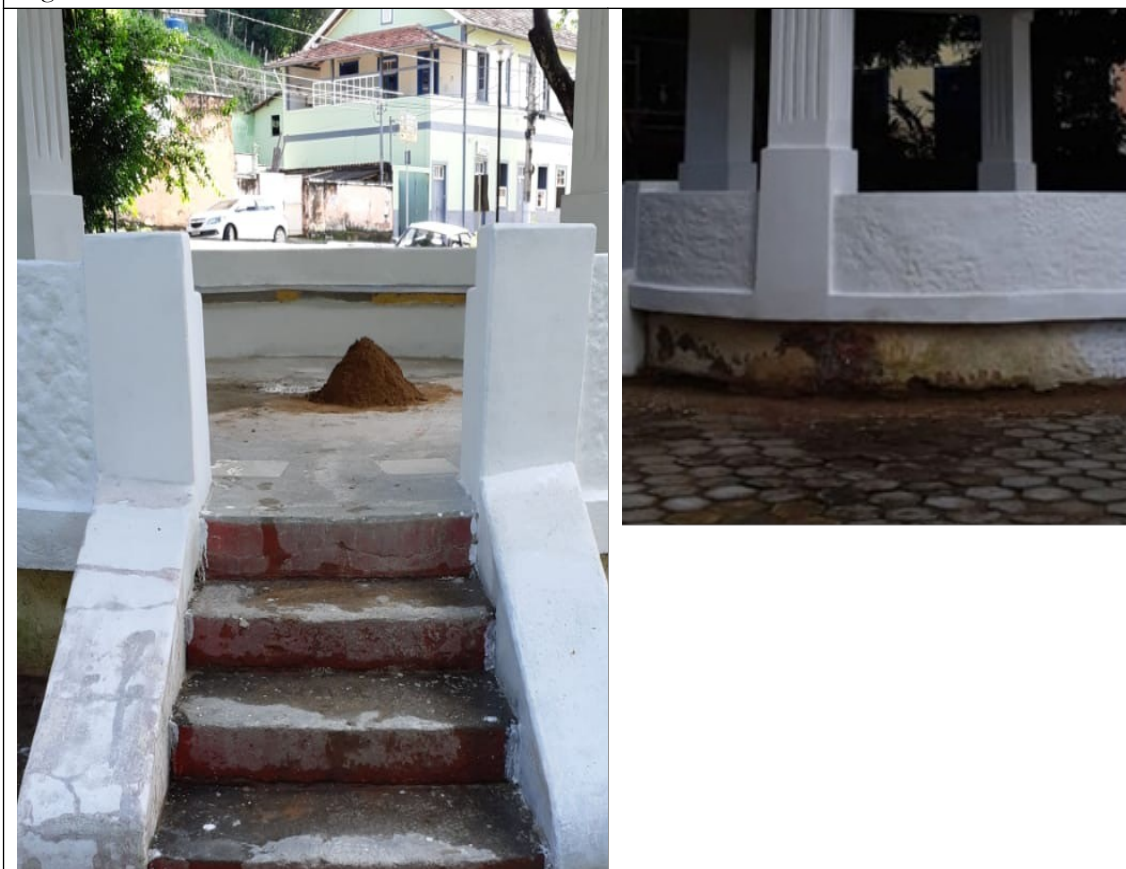
Figura 23 – Escada de acesso em recuperação.

Figura 24 – Base do coreto ainda não recuperada.
