NOTA TÉCNICA N ° 94/2020

Ref: PAAF 0024.20.007646-1

1. **Objeto:** Solar Atílio Pitondo - Hotel Castro.
2. **Endereço:** Rua Maria Martha de Castro n° 218.
3. **Município:** Mar de Espanha.
4. **Proteção:** Inventariado. Inserido no perímetro de proteção do Parque José Schettino, Grau de proteção 1 – tombamento de fachada e volumetria.
5. **Objetivo:** Análise do estado de conservação, do projeto de intervenção proposto e indicação de medidas necessárias para sua preservação.
6. **Considerações preliminares:**

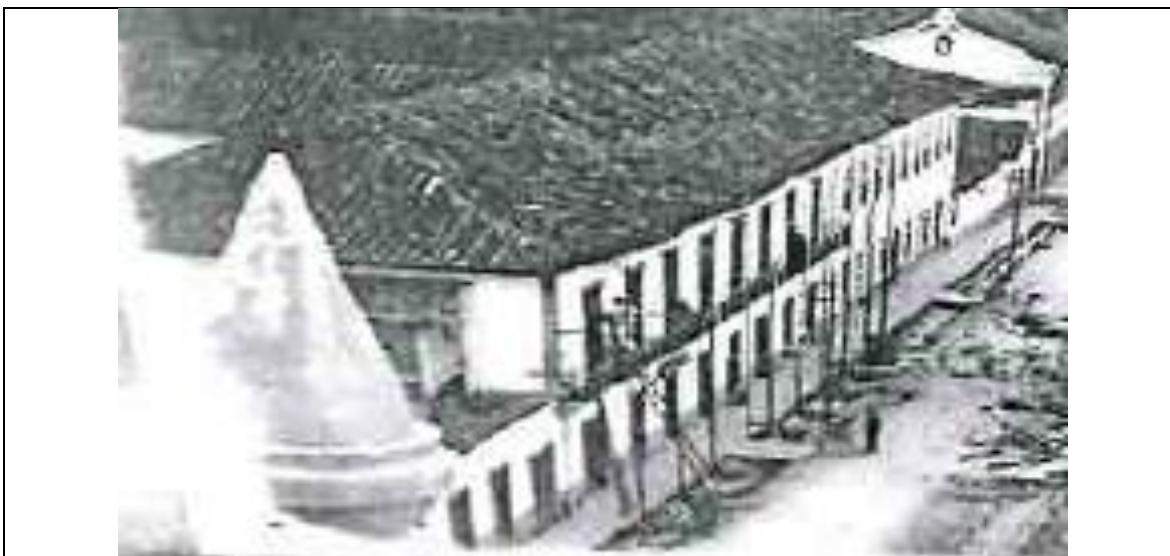
Figura 01 – Fachada do imóvel em 1915. Fonte: Documentação integrante dos autos.

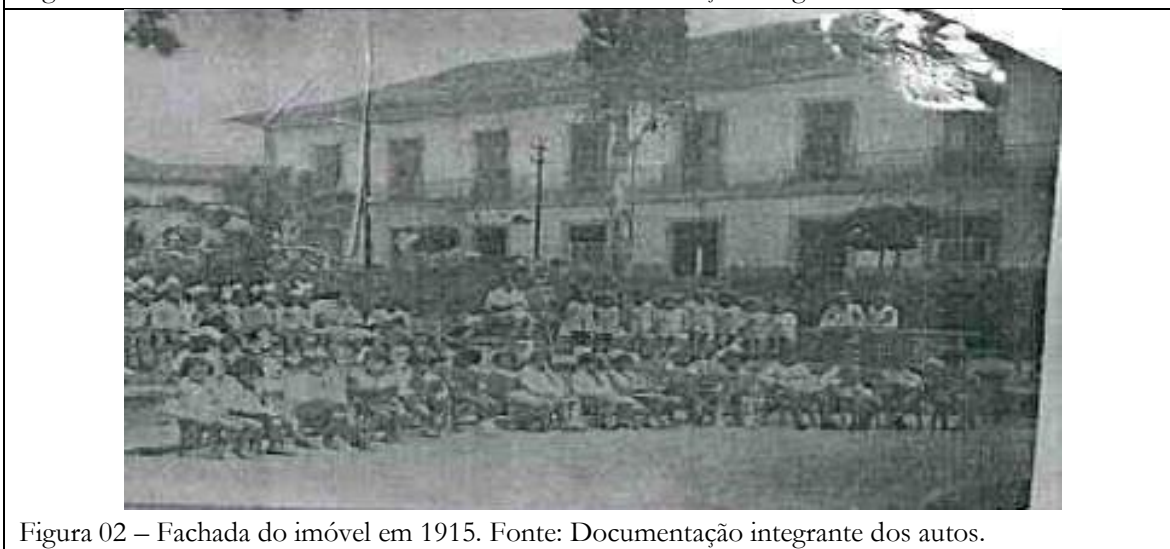
Figura 02 – Fachada do imóvel em 1915. Fonte: Documentação integrante dos autos.

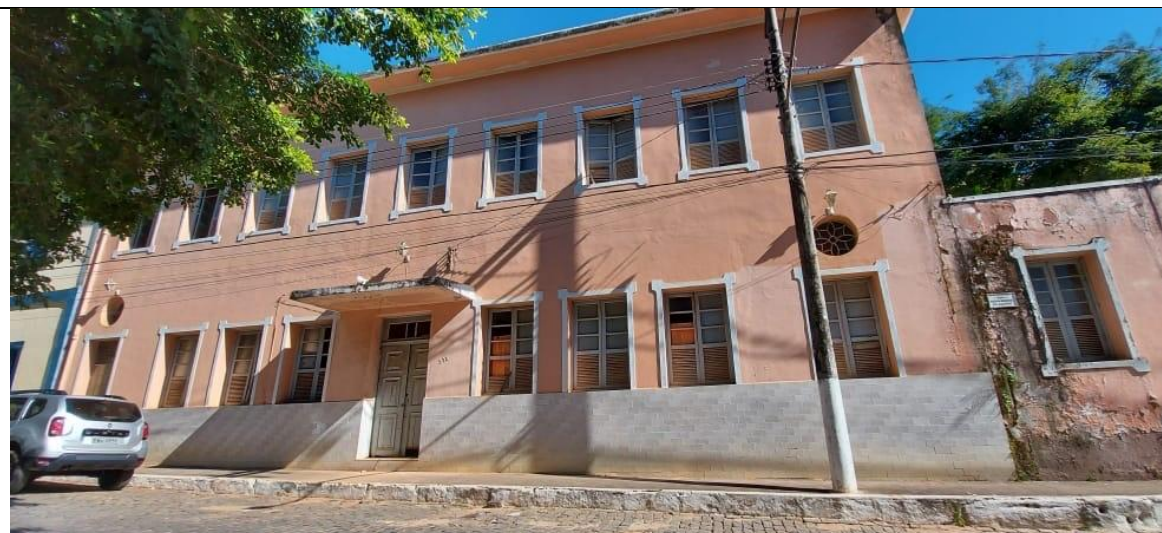
Figura 03 – Fachada atual

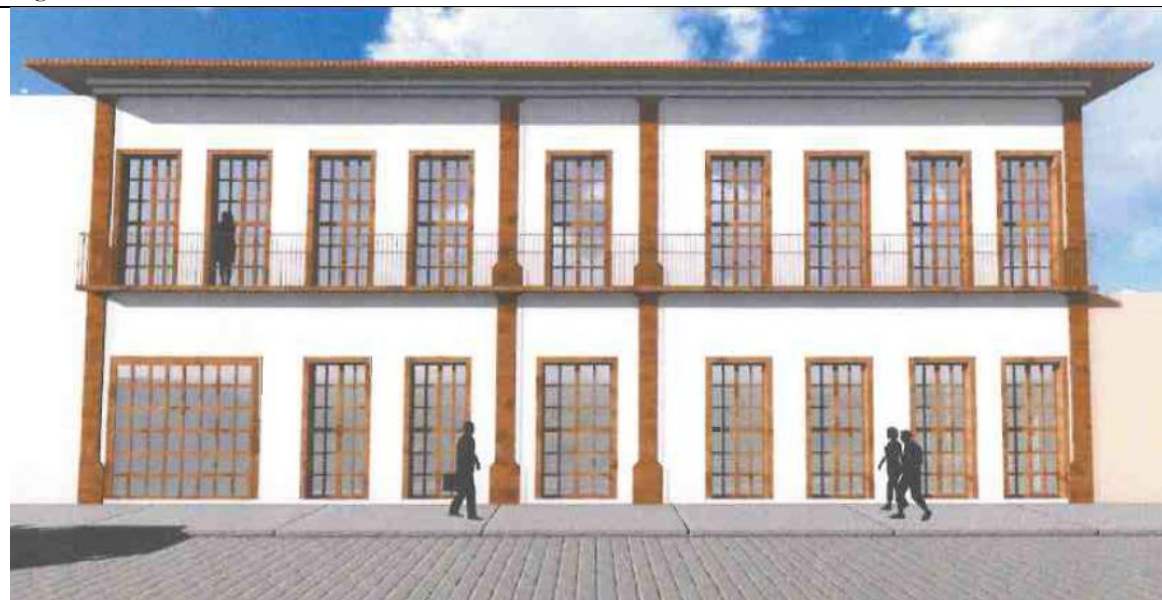
Figura 04 – Fachada proposta.

Entretanto, o projeto apresentado não poderá ser aceito tendo em vista que não há respeito à legislação federal (Decreto Lei 25/37), legislação municipal, ao Dossiê de Tombamento do Conjunto Paisagístico do Parque José Schettino e ao Termo de Ajustamento de Conduta assinado entre os proprietários do imóvel e o MPMG, pelos motivos que se seguem.

2 – O projeto proposto propõe a demolição e a reconstrução da edificação, resgatando as características existentes em 1915. Entretanto, a demolição de bens tombados é vedada pela legislação municipal e federal.

Sendo assim, o projeto deverá ser revisto, prevendo a preservação das fachadas, cobertura e volumetria, recuperando e restaurando os elementos originais ainda preservados. Internamente, poderão ser realizados reforços estruturais e outras intervenções julgadas necessárias para possibilitar o uso previsto, assim como poderão ser realizados acréscimos nos fundos, desde que não ultrapassem a altimetria do bem cultural existente e se harmonizem com o a edificação original.

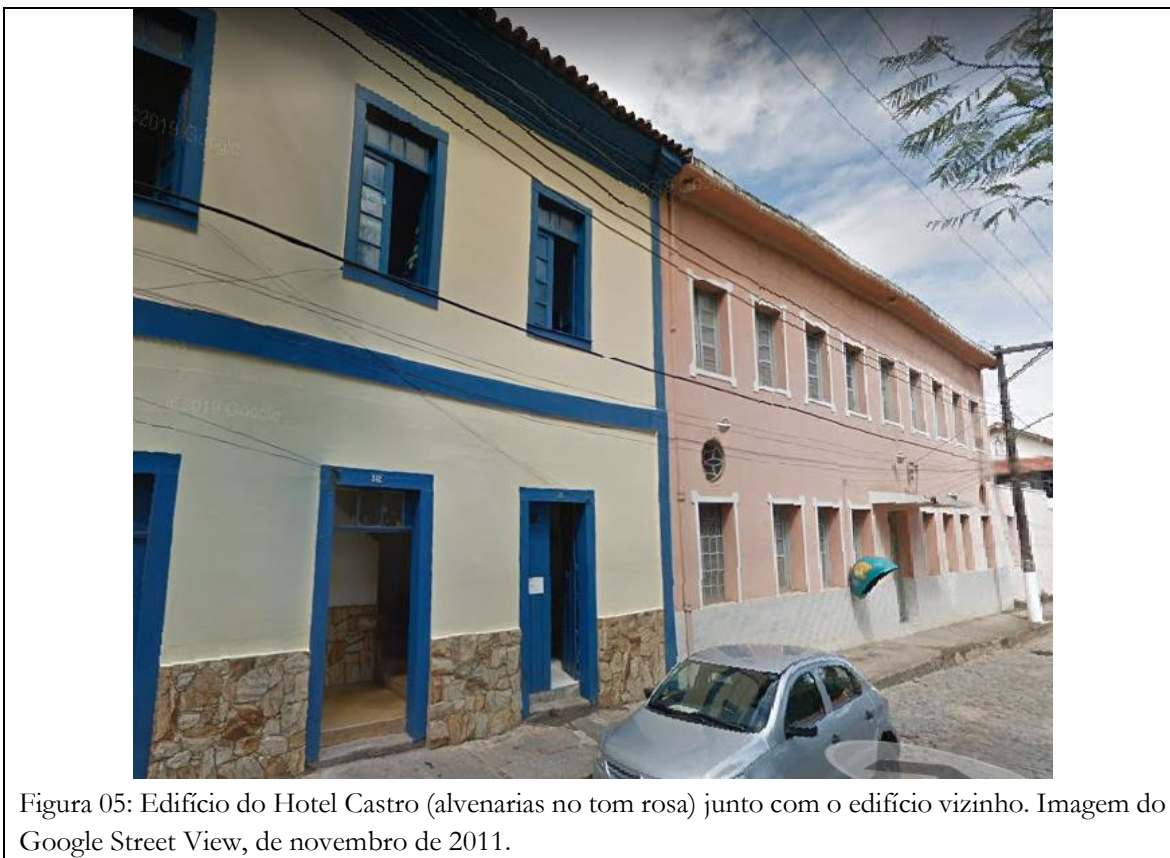
Este Setor Técnico entende que o resgate das características originais do imóvel de 1915 é um conceito que poderá ser aceito, tendo em vista que há fotografias antigas que possibilitam o reconhecimento das características e o imóvel voltará a ser um volume contínuo com a fachada da edificação vizinha, que preserva as características originais, conforme demonstrado na fotografia a seguir.

Figura 05: Edifício do Hotel Castro (alvenarias no tom rosa) junto com o edifício vizinho. Imagem do Google Street View, de novembro de 2011.
