Promotoria Estadual de Defesa do Patrimônio Cultural e Turístico

PARECER 06/2016

Processo nº 0002553-36.2012

1. **Objeto:** Peças de madeira provenientes da demolição da “Casa Nemer”.
2. **Endereço:** Praça Barão de Ayuruoca nº 08 , Centro.
3. **Município:** Mar de Espanha – MG.
4. **Objetivo :** Análise do valor cultural das madeiras resultantes da demolição.
5. **Localização:**

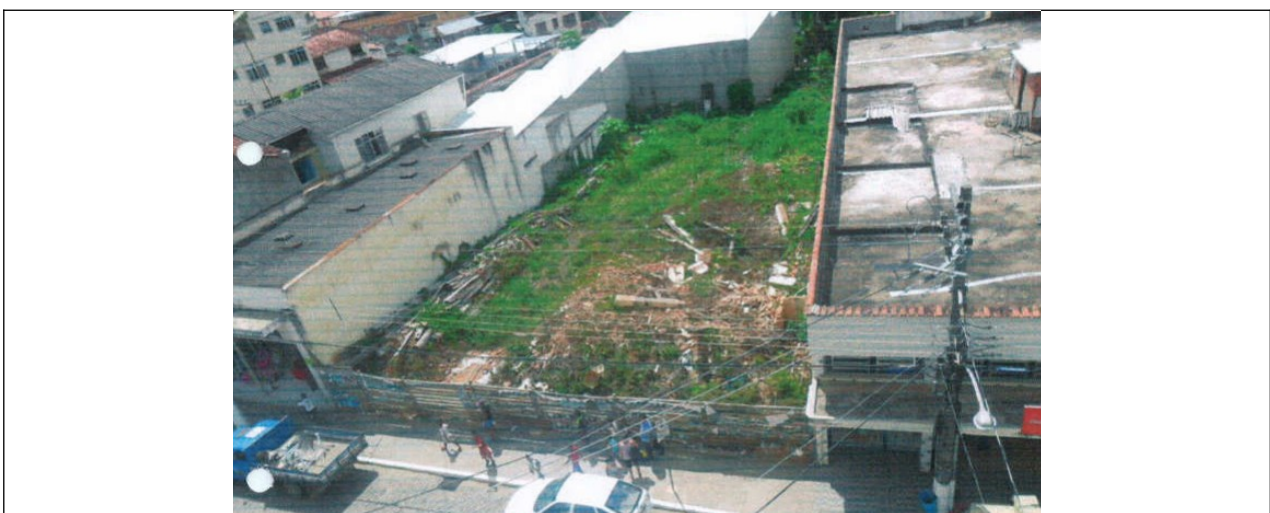
Figura 03 - Aspecto do lote após a demolição da “Casa Nemer”. Fonte: Promotoria de Justiça de Mar de Espanha.

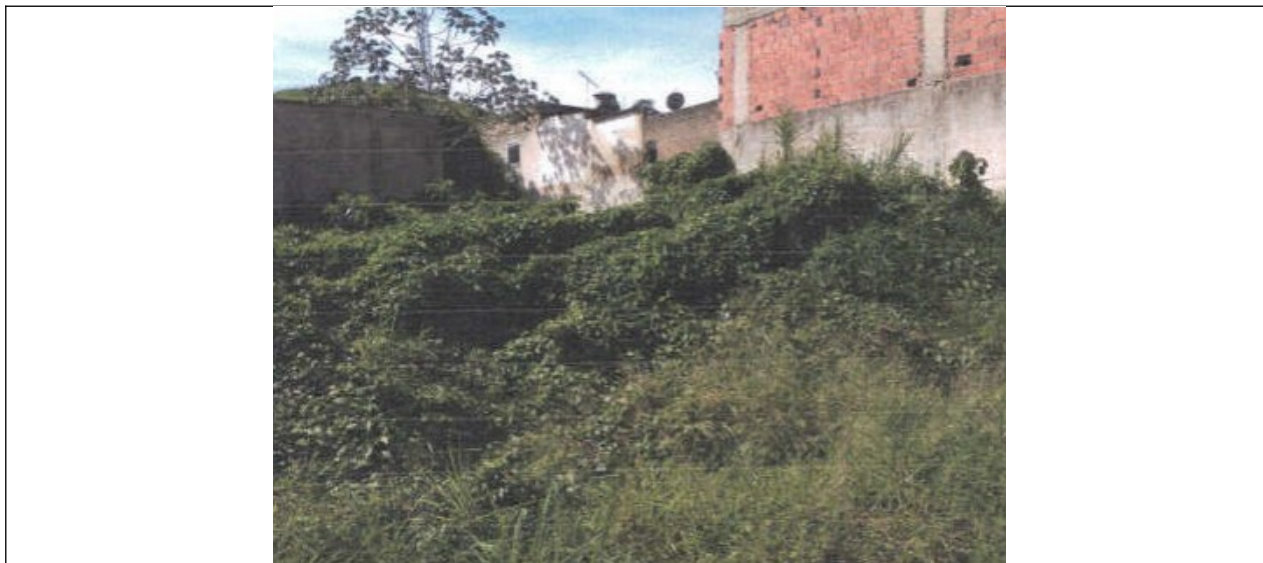
A primeira vistoria foi realizada em 08 de outubro de 2015, pelo Engenheiro Civil Milton Salgado Filho, quando foi constatado que os entulhos estavam aglomerados na parte dos fundos do terreno, impossibilitando a visualização dos materiais. Foi solicitada a remoção da vegetação para melhor análise do material

Figura 04 – Área do lote onde se encontra o material resultante da demolição da “Casa Nemer”. A fotografia consta no laudo de vistoria do engenheiro Milton Filho para demonstrar o impacto (negativo) da vegetação para análise do material. Fonte: Promotoria de Justiça de Mar de Espanha.

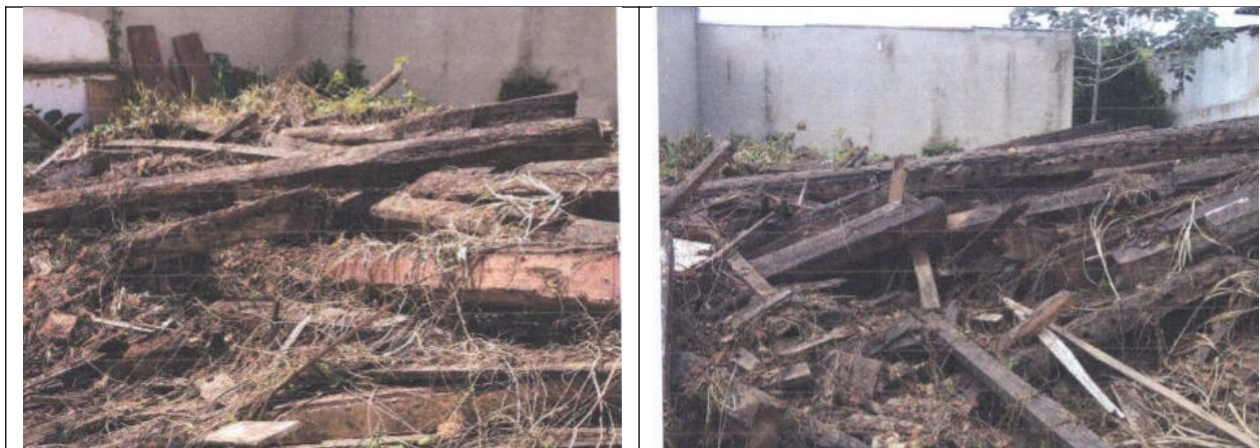
[...] constatada a existência de grande quantidade de peças de madeira da estrutura da residência - possivelmente utilizada para os pilares e vigamentos. Essas peças se encontram bastante deterioradas pelo tempo, porém se devidamente preparadas em serrarias, poderão ser reaproveitadas e utilizadas como peças menores ou mesmo para confecção de guarnições para esquadrias de portas e janelas, ou mesmo em móveis rústicos como mesas, bancos e cadeiras.

Figuras 05 e 06 – Madeiramento resultante da demolição da “Casa Nemer”. O material pode ser vistoriado após a limpeza do lote.

Entretanto, Tavares fez distinção entre reconstituição e reconstrução. Disse que as madeiras poderiam ser reaproveitadas na reconstrução do imóvel “[...] já que se encontram, apesar da deterioração do tempo, em bom estado de reuso”. Foi dito que esses elementos poderiam ser reaproveitados em vãos menores, por exemplo, com a devida intervenção em uma boa serraria para a confecção de novas peças de madeira. Concluiu:

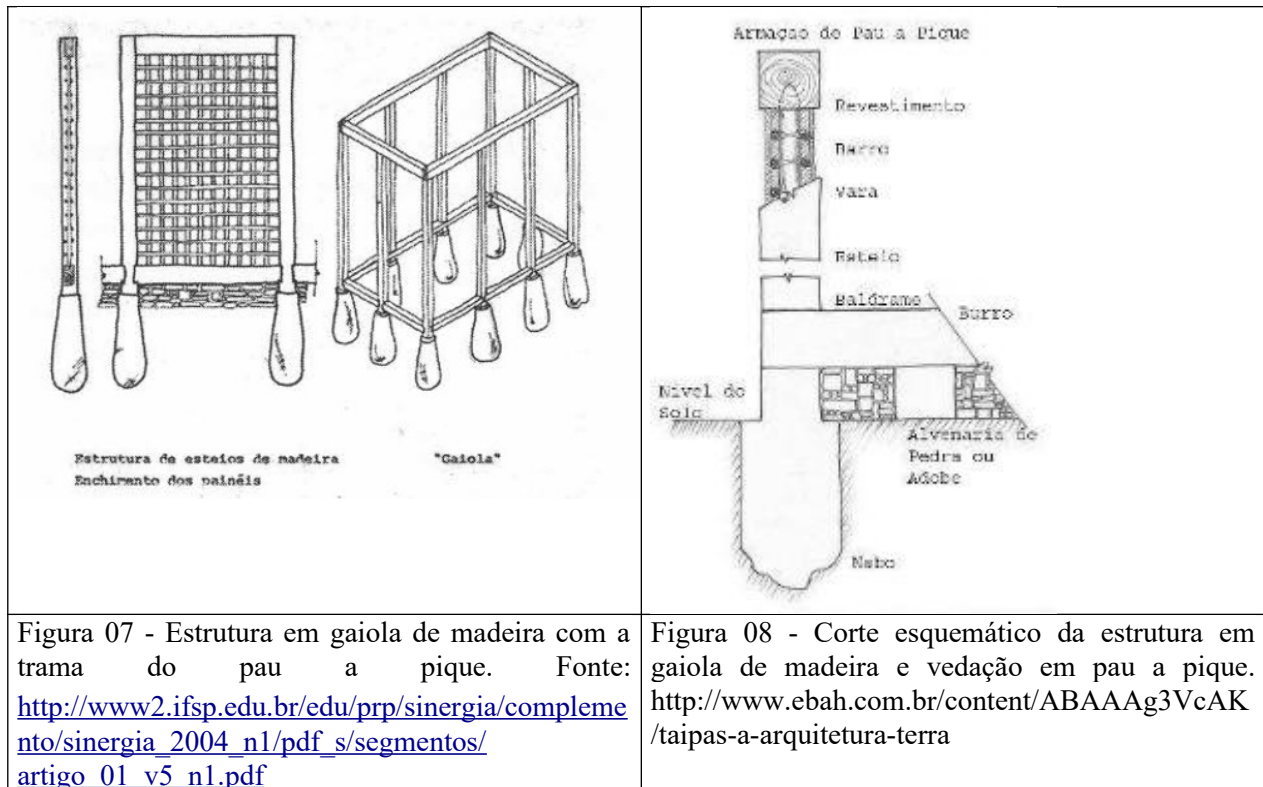
Conforme se verifica nas fotografias existentes, ainda encontram-se dispostas no terreno grande quantidade de peças de madeira, a maior parte integrante do sistema estrutural da

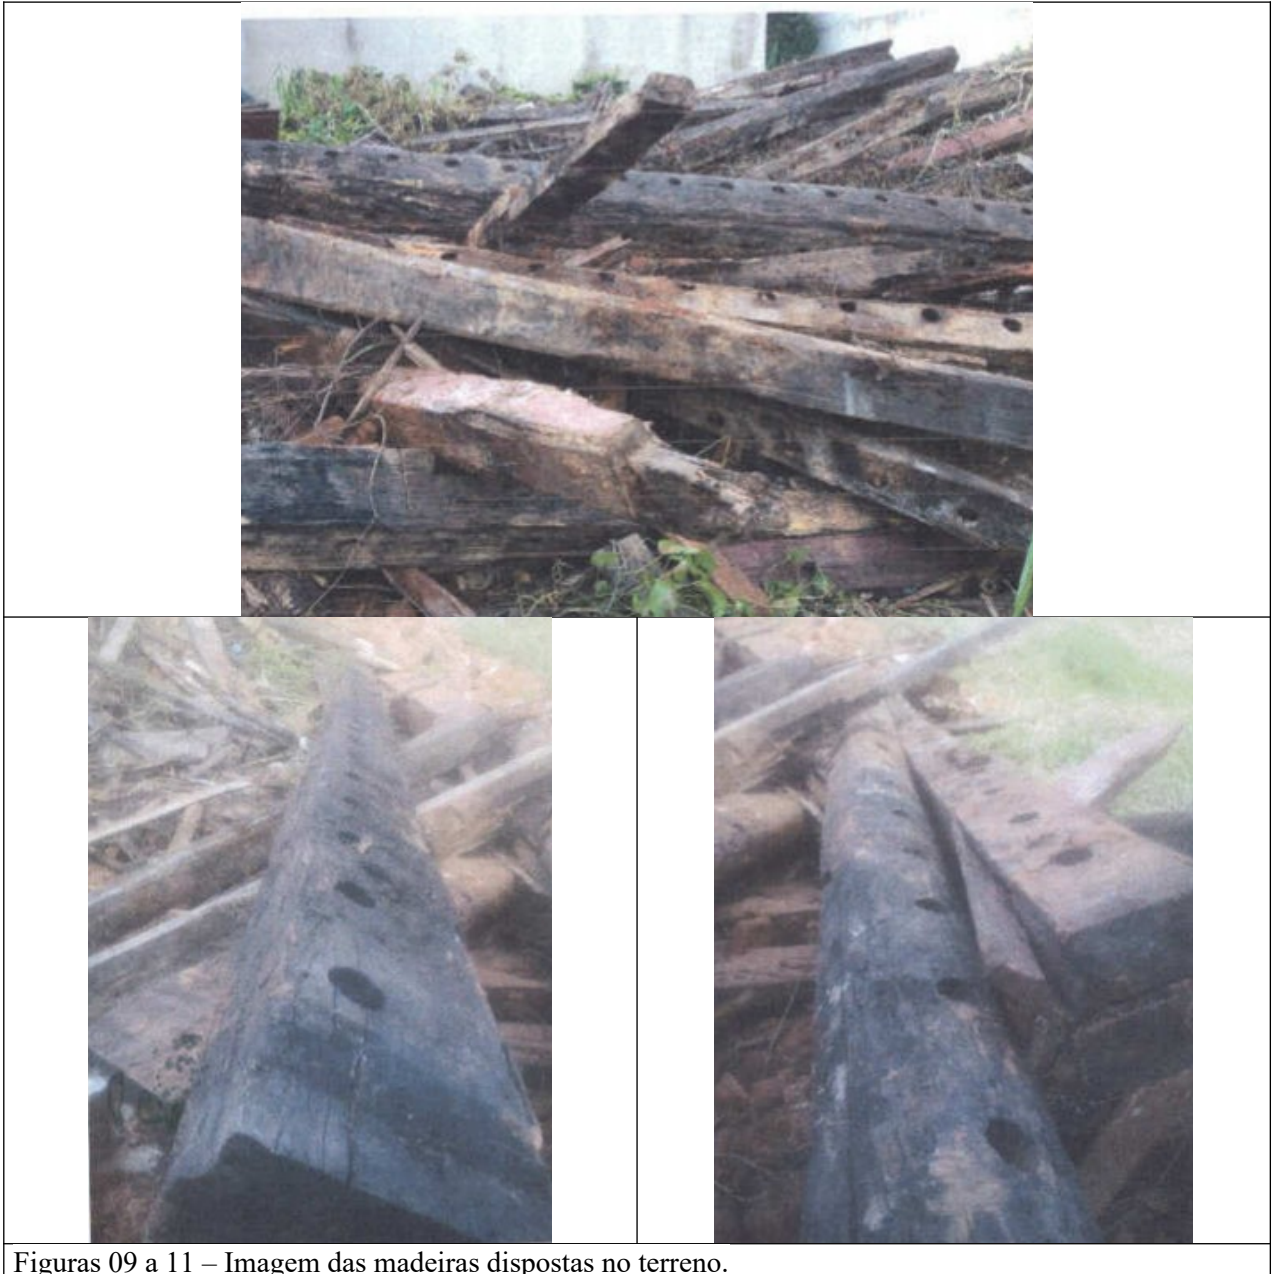
edificação. Algumas peças possuem furos ao longo da sua extensão, característicos do sistema construtivo da estrutura em gaiola em madeira com vedação em pau a pique, onde eram encaixados os paus de seção circular da trama de madeira que recebe o barro prensado.

Pelo fato destas peças terem permanecido muito tempo expostas às intempéries e tomadas pela vegetação, houve deterioração, especialmente, da camada mais externa da madeira.

Figuras 09 a 11 – Imagem das madeiras dispostas no terreno.

Para que não ocorram novos danos, todo material que estiver depositado no terreno deverá ser removido, sendo retirada a vegetação oportunista existente nas peças, que devem ser limpas para permitirem a avaliação do seu real estado de conservação.

Deve ser transportado para local adequado e seguro, com acompanhamento de especialista.

O espaço deve ser amplo para evitar a sobreposição de peças, que devem guardar um espaço entre elas. Deve ser coberto, fresco e ventilado, e as peças de madeira devem ser mantidas longe da ação do sol e da chuva, afastadas do solo.

Especialista em conservação e restauração deverá realizar o inventário das peças, análise do estado de conservação das mesmas e indicar os tratamentos imediatamente necessários para evitar novos danos.
