Promotoria Estadual de Defesa do Patrimônio Cultural e Turístico

LAUDO TÉCNICO nº 08/2012

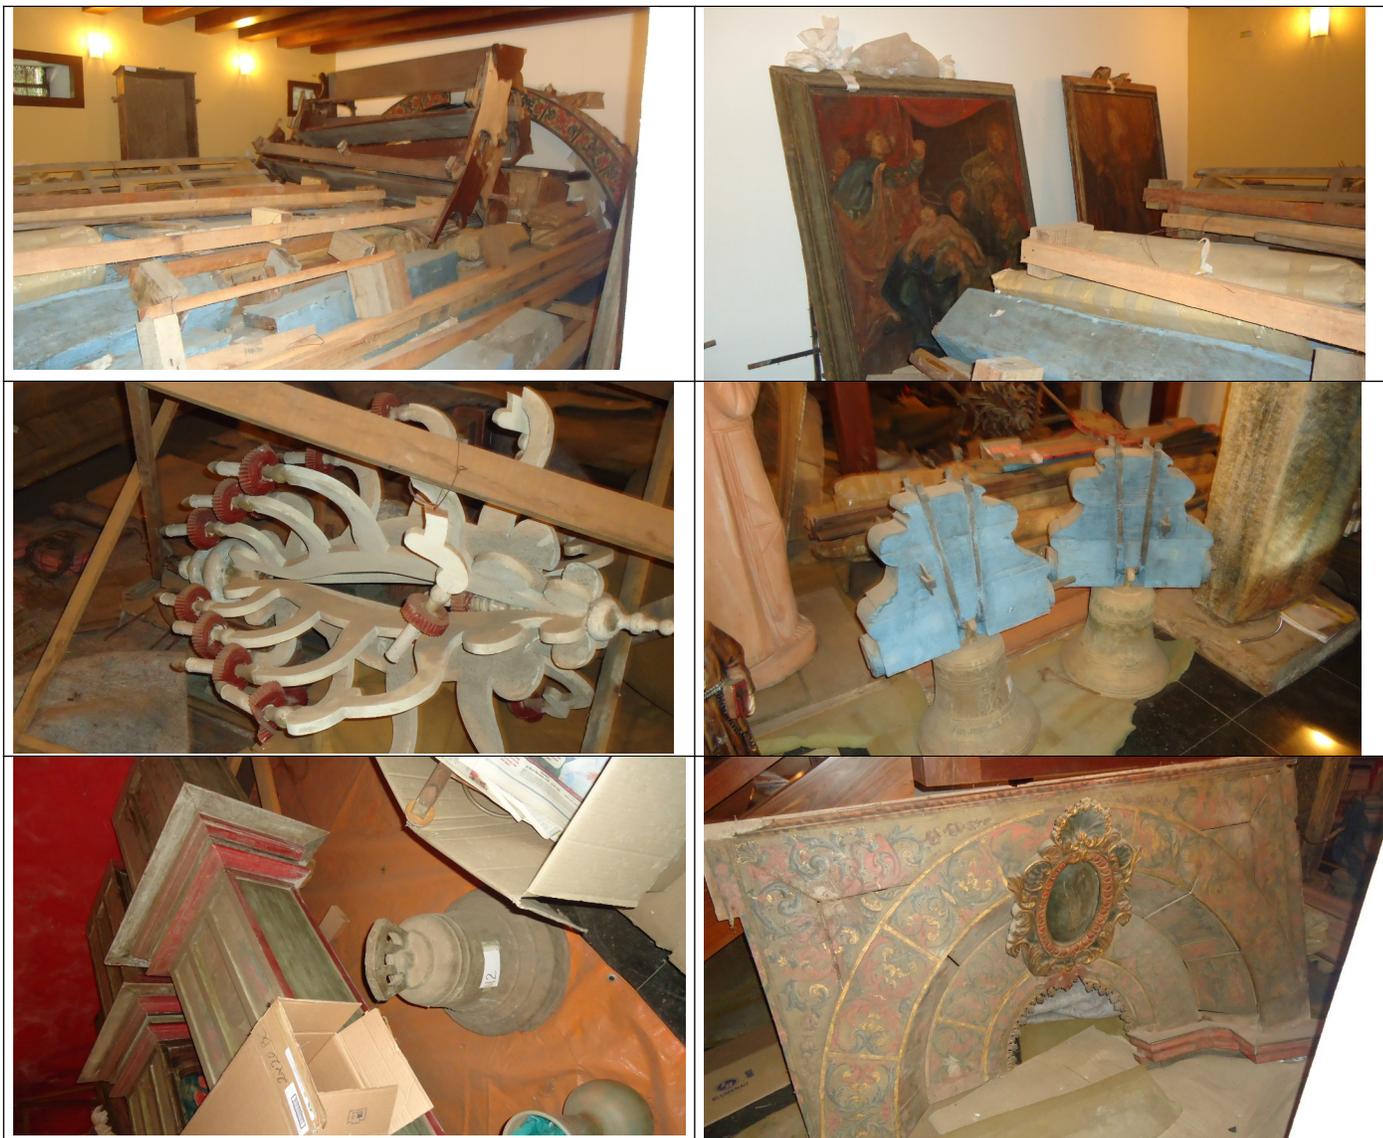
Foi verificado que o local onde está armazenado o material, apesar de seguro e com monitoramento, não é apropriado para a permanência prolongada de elementos de madeira uma vez que há pouca iluminação e ventilação naturais, promovidas apenas por quatro aberturas de pequenas dimensões. Estas condições de umidade e pouca luminosidade são favoráveis à proliferação de fungos e insetos xilófagos. A forma de acondicionamento com o empilhamento de peças também pode ocasionar danos ao acervo, com desgaste da pintura ou empenamento de peças.

Além disso, há constante acúmulo de poeira sobre as peças o que pode causar danos às pinturas.

Figuras 07 a 12 – Peças acondicionadas no Museu da Música.

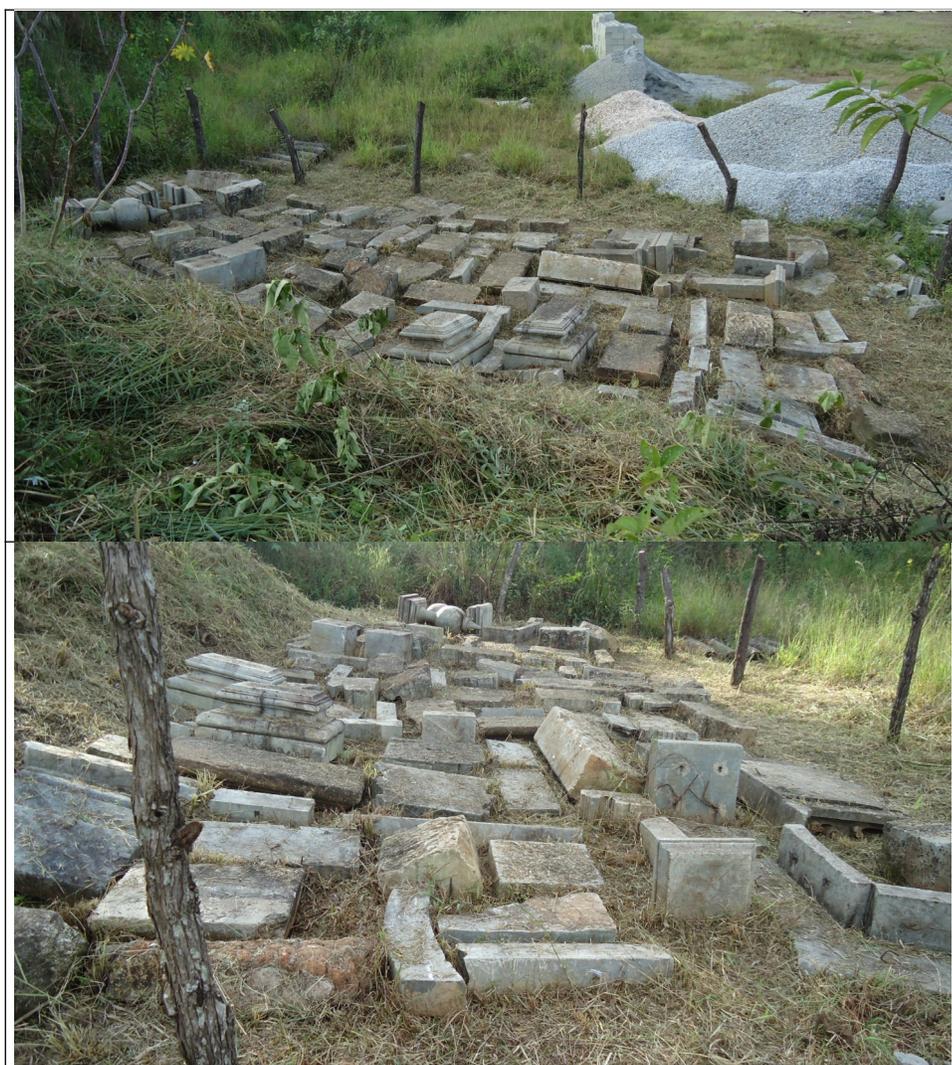
Estão dispostos diretamente sobre o piso de terra batida, expostos às intempérie, condições estas prejudiciais à pedra, facilitando a influência dos agentes atmosféricos e ambientais e os ataques biológicos¹³.

Figuras 13 e 14 – Conjunto de peças em cantaria.

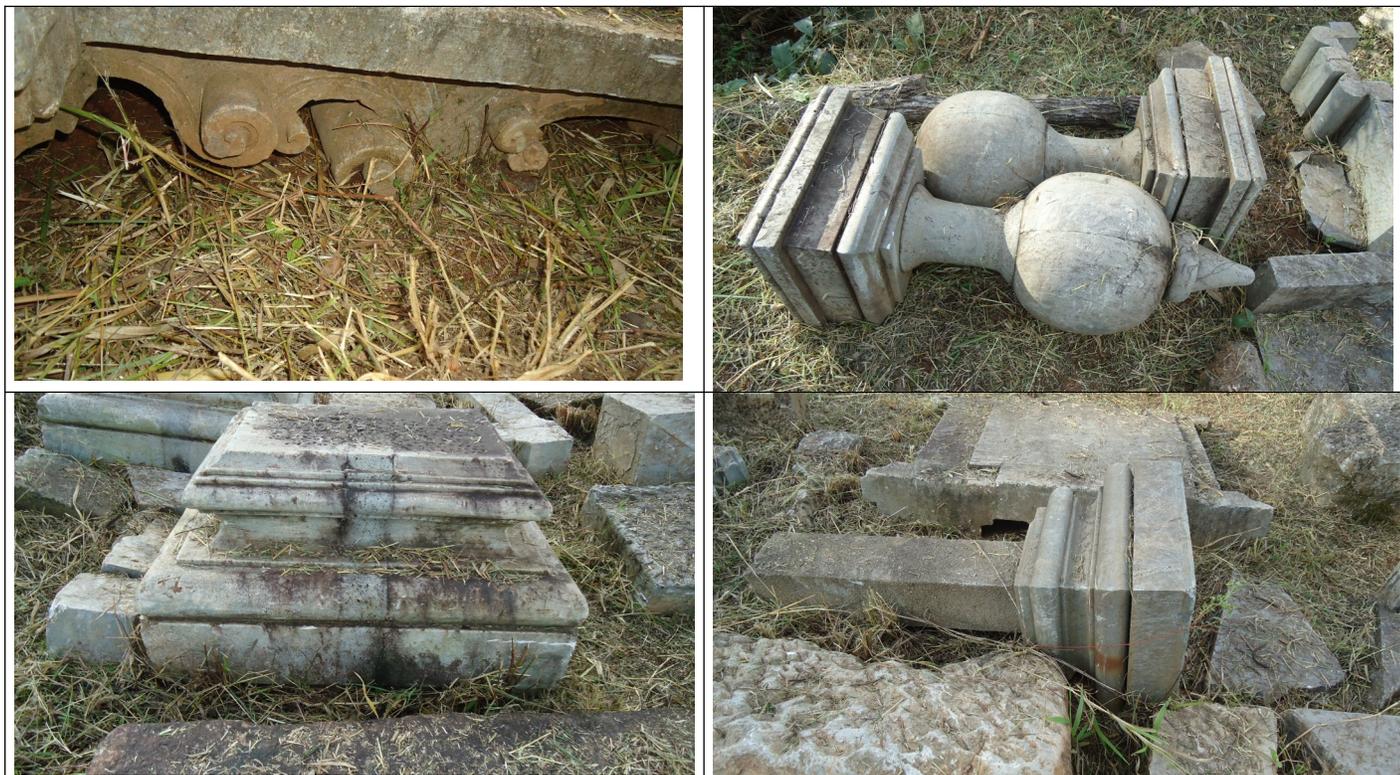
Figuras 15 a 18 – Peças em cantaria.

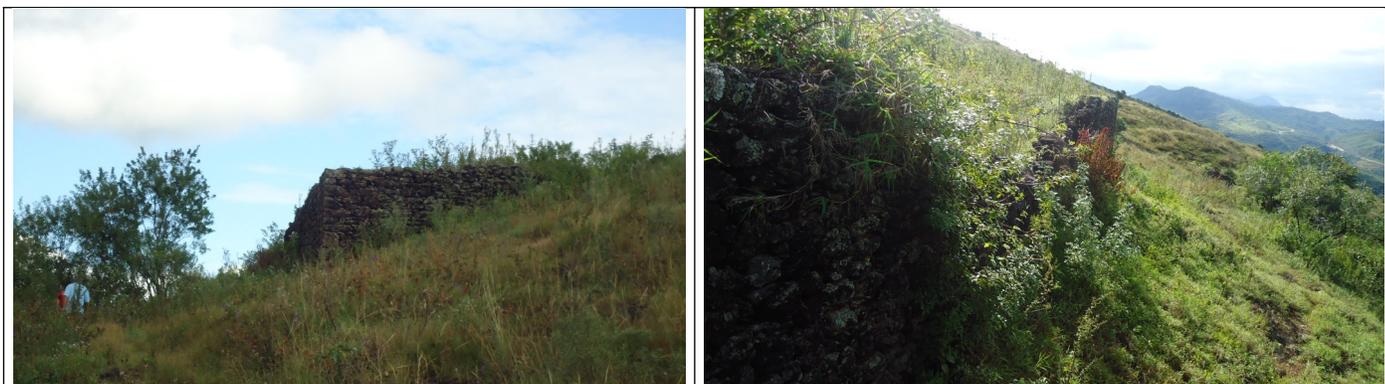
No local restaram poucos registros da sua materialidade, permanecendo o piso de pedras desordenadas sobre um platô, sustentado por parede de pedras secas da região, provavelmente construída por escravos. Através da leitura das ruínas é possível verificar a organização da planta e partido da antiga capela, no tradicional esquema capela-mór, nave e coro. Foram colhidas medidas no local, sendo que o piso de pedras tem aproximadamente 16 X 9 metros, provável localização da nave. Nos fundos há passeio de pedras, provavelmente existente no entorno do altar, contendo 9 metros de comprimento.

Figuras 20 e 21 - Paredes de pedras secas que sustentam o platô onde estava implantada a Capela.

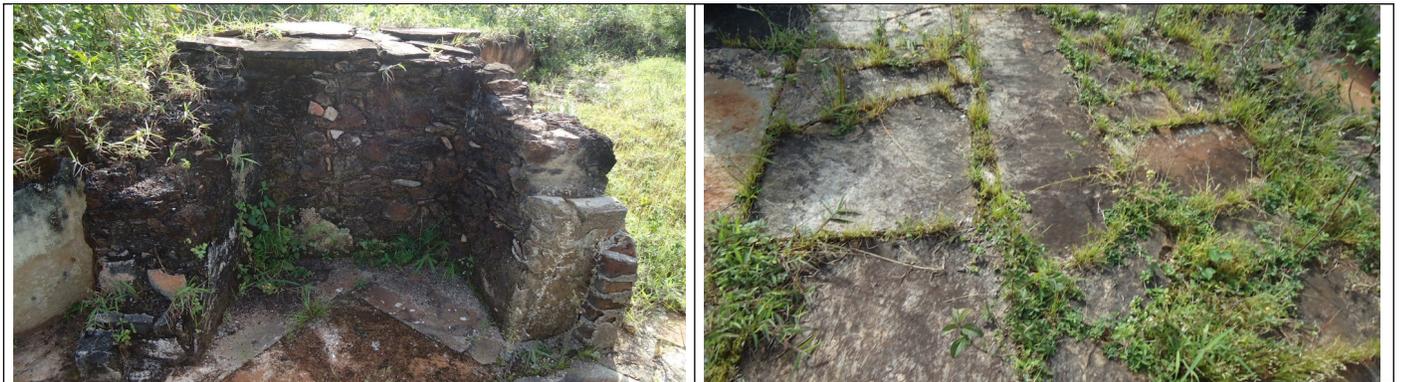
Além do piso de pedras, há remanescentes de paredes em pedras secas, provavelmente existentes entre a capela mor e altar. Também há alguns elementos decorativos espalhados pelo

Figuras 24 e 25 - Parede de pedras secas remanescente e piso lajeado de pedras.
