LAUDO TÉCNICO nº /2010

Em atendimento ao requerimento da Promotoria Estadual de Defesa do Patrimônio Cultural e Turístico de Minas Gerais foi realizada vistoria no dia 15 de outubro de 2010 pela arquiteta Andréa Lanna Mendes Novais, analista do Ministério Público, no imóvel conhecido como Museu Casa Alphonsus de Guimaraens, localizado à Rua Direita nº 35 no centro de Mariana – MG. A vistoria foi feita em conjunto com o engenheiro arquiteto Wellington Farias Carvalho, servidor do Iepha, que também irá elaborar parecer técnico. Este laudo técnico tem como objetivo analisar o estado de conservação e medidas necessárias para sua conservação.

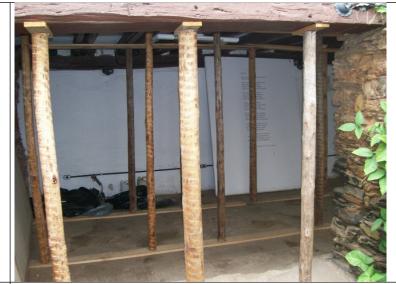
Figura 10 – Escoramento do piso e barrotes.

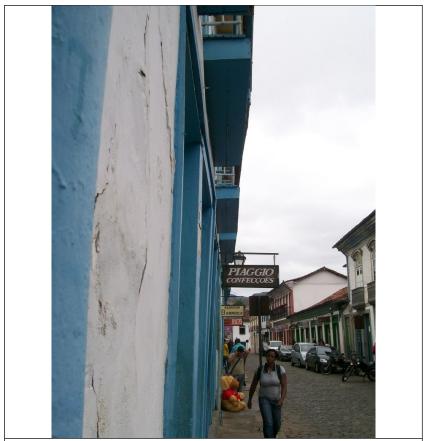
Também foi verificado que a edificação vizinha (nº 41) também tende em direção à via pública, sugerindo que a mesma apresenta problemas estruturais, provavelmente um destravamento da estrutura de madeira. Por serem edificações geminadas, problemas estruturais de uma edificação podem refletir na outra, devendo ser solucionados para se evitar maiores danos.

Figura 17 – Inclinação da edificação vizinha no sentido da via pública.

- Diagnóstico estrutural das edificações vizinhas ao Museu Casa de Alphonsus Guimaraens, uma vez que se tratarem de edificações geminadas, problemas estruturais de uma edificação podem refletir na outra, devendo ser solucionados para se evitar maiores danos;
