Promotoria Estadual de Defesa do Patrimônio Cultural e Turístico

NOTA TÉCNICA nº 111/2012

- I. Identificação do bem cultural:** Igreja Nossa Senhora do Rosário, distrito de Padre Viegas.
- II. Município:** Mariana – MG.
- III. Objetivo:** Medidas para a proteção da Igreja Nossa Senhora do Rosário.
- IV. Considerações preliminares:**

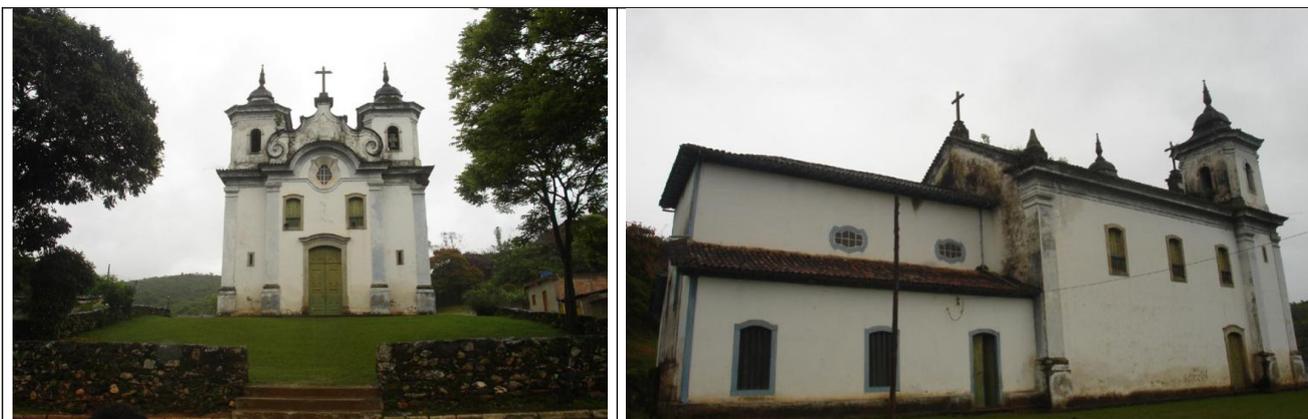
Figuras 04 e 05 – Igreja Matriz de Nossa Senhora do Rosário de Padre Viegas. Fonte: http://www.portaldopatrimoniocultural.com.br/site/bensinventariados/detalhe_eau.php?id=28, acesso em setembro/2012.
