Promotoria Estadual de Defesa do Patrimônio Cultural e Turístico

NOTA TÉCNICA N ° 110/ 2015

I. Objeto: Igreja da Santo Antônio.

IV. Objetivo: Análise dos danos causados pelo rompimento da barragem de rejeitos de mineração no acervo cultural.

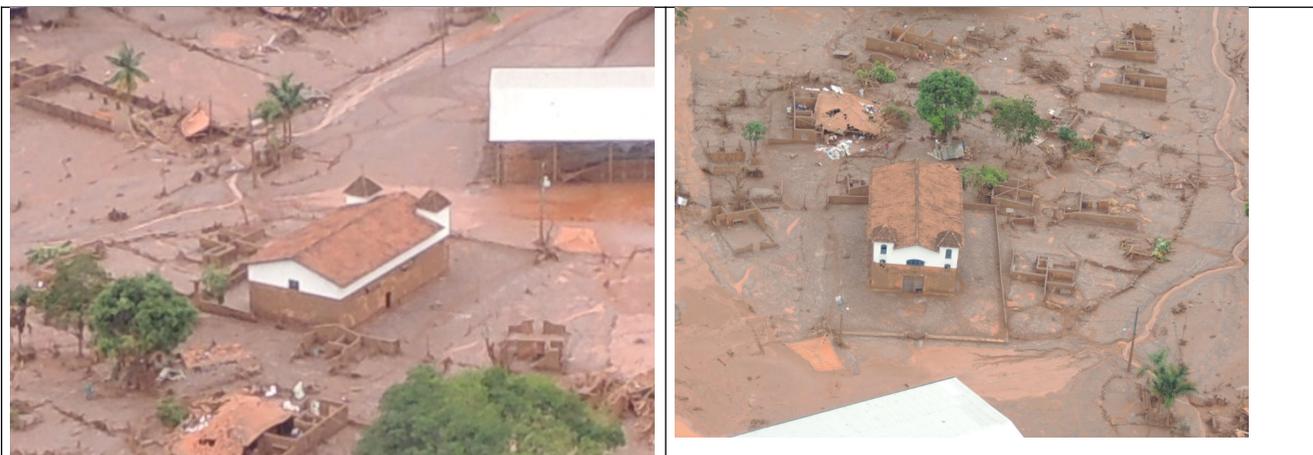
Com o rompimento da Barragem da Samarco, ocorrido em 05 de novembro de 2015, toda a parte baixa do subdistrito, onde se insere a Igreja de Santo Antônio, foi atingida. No imóvel a lama de rejeitos chegou a uma altura aproximada de 4,5 metros. O nível da lama já abaixou, entretanto esta ainda se faz presente no entorno e no interior da edificação.

Percebemos que uma das portas laterais não está presente no local. As demais esquadrias permanecem no imóvel, mas apresentam danos.

Figuras 05 e 06 – Imagens aéreas da edificação, após a ocorrência do rompimento da barragem de rejeitos de mineração.

- Exercer a vigilância e estruturar barreira física (tapume) no perímetro do imóvel com o objetivo de prevenir a ocorrência de furtos e ações de vandalismo.
- Contratação de equipe técnica habilitada a realizar escavações no rejeito ainda existente no local, com o objetivo de localizar outros bens integrantes do acervo do templo religioso.
- Contratação de equipe técnica habilitada para realizar diagnóstico estrutural da edificação.
- Contratação de equipe técnica habilitada para restauração / reconstrução da edificação.
- Contratação de equipe técnica habilitada para atualização do inventário da edificação e dos bens móveis e integrados.
- Restauração integral do acervo móvel e bens integrados.

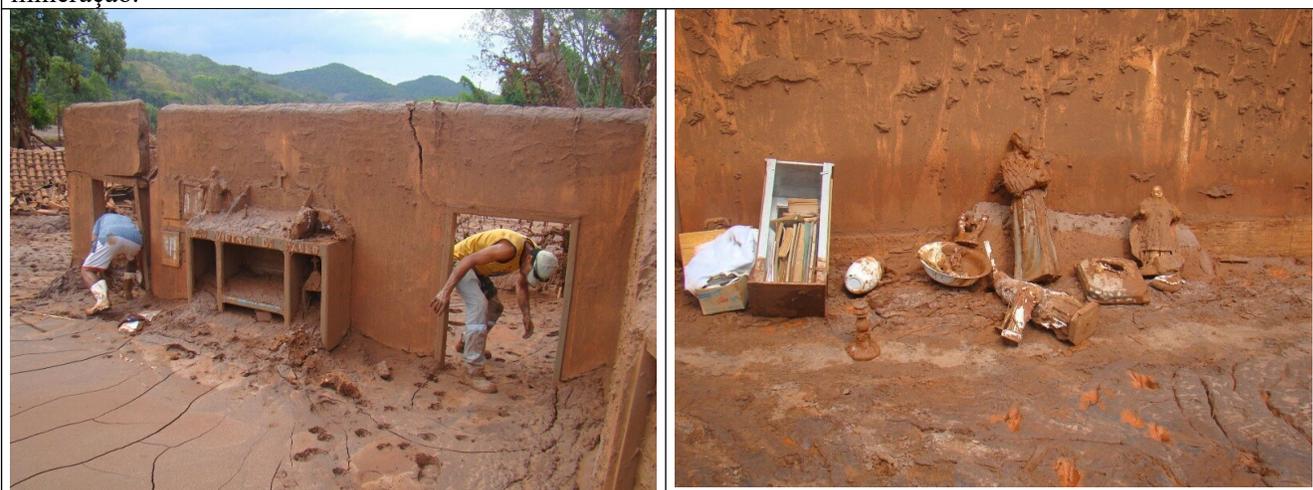
Logo após o rompimento da barragem, alguns bens móveis integrantes do acervo da igreja foram recuperados pela comunidade, cuja listagem encontra-se em documento em anexo. Posteriormente, a pedido do Ministério Público de Minas Gerais, a Polícia Ambiental de Mariana esteve no local e, com o auxílio da comunidade, retiraram outros objetos da lama. Em 13/11/2015, os policiais, juntamente com o Padre Reginaldo, fizeram fotografias e listagem do material encontrado¹, que foi encaminhado à reserva técnica do Museu de Arte Sacra de Mariana, localizado na Rua Direita nº 58, cidade de Mariana, onde se encontram acondicionados.

Há informações que o altar existente no interior da igreja caiu e que um crucifixo (atribuído a Vieira Servas) que estava na parede não foi encontrado.

Figuras 07 e 08 - Imagens do local após a ocorrência do rompimento da barragem de rejeitos de mineração, quando da realização do resgate do acervo sacro do bem cultural..

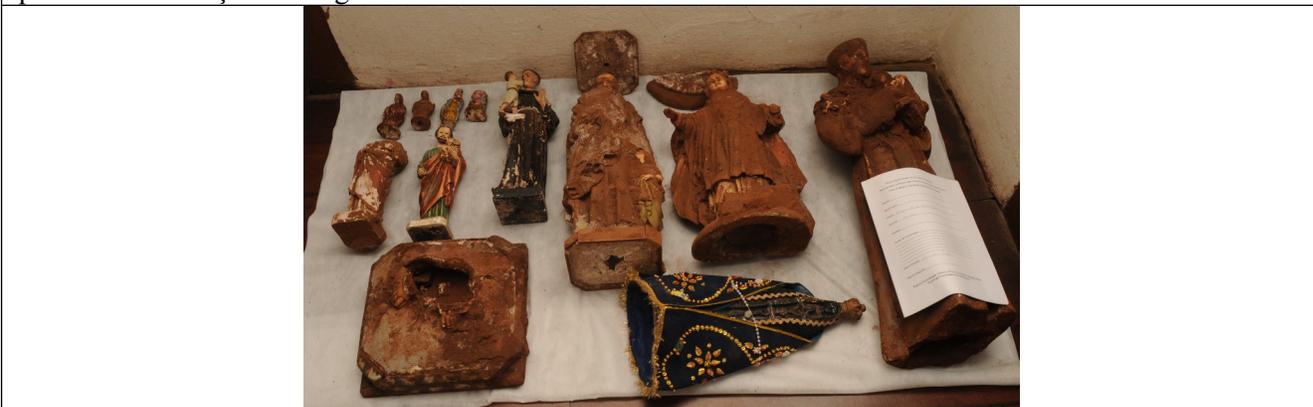
Figura 09 – Imagens acondicionadas na reserva técnica do Museu de Arte Sacra de Mariana.

Observação: As peças resgatadas encontram armazenadas provisoriamente no acervo técnico do Museu de Arte Sacra de Mariana. Recomenda-se que este local seja estruturado para que as peças fiquem em melhores condições de acondicionamento, sendo necessária a instalação de sistema de climatização, sistema de segurança, aquisição de mobiliário adequado, entre outras medidas a serem recomendadas por especialistas.
