NOTA TÉCNICA N ° 108/ 2015

I. Objeto: Capela de São Bento.

II. Município: Subdistrito de Bento Rodrigues, Distrito de Santa Rita Durão, cidade de Mariana

IV. Objetivo: Análise dos danos causados pelo rompimento da barragem de rejeitos de mineração ao acervo cultural.

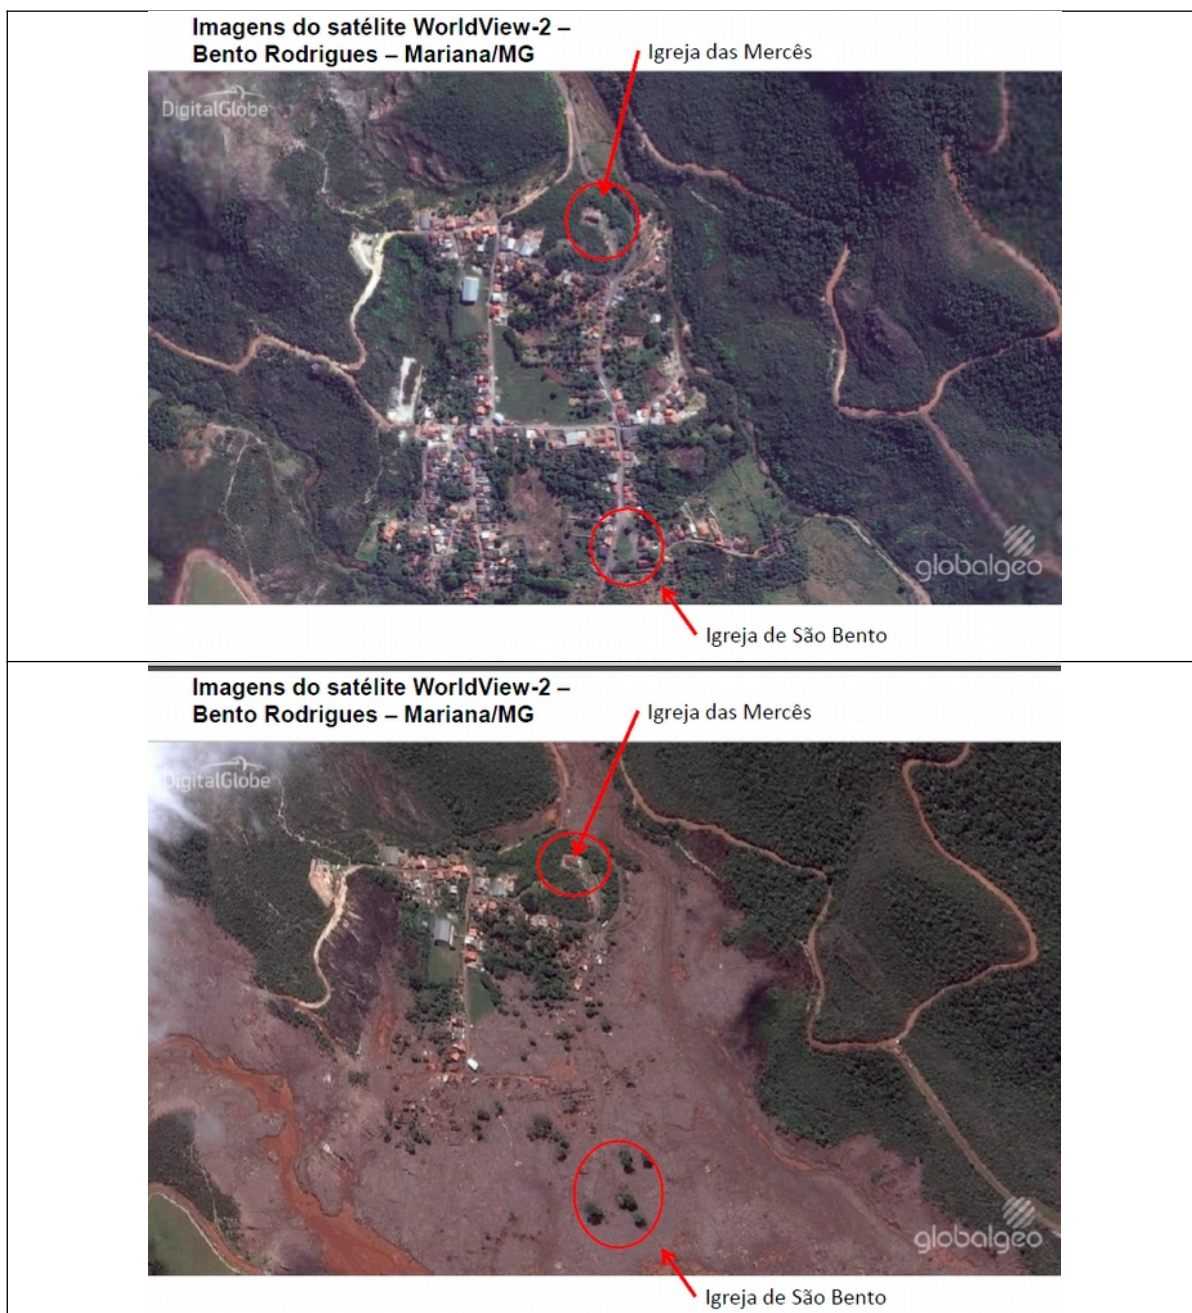
Com o rompimento da Barragem da Samarco, ocorrido em 05 de novembro de 2015, toda a parte baixa do subdistrito, onde se inseria a Capela de São Bento, foi atingida. A Capela de São Bento foi totalmente comprometida pela lama de rejeitos de mineração, conforme demonstrado nas figuras 18 e 19.

Figuras 18 e 19 – Na página anterior, imagens de satélite antes e depois do rompimento da barragem de rejeitos de mineração. Em destaque, localização das Capelas de Bento Rodrigues. Pesquisa e montagem : Gilson Camilo.

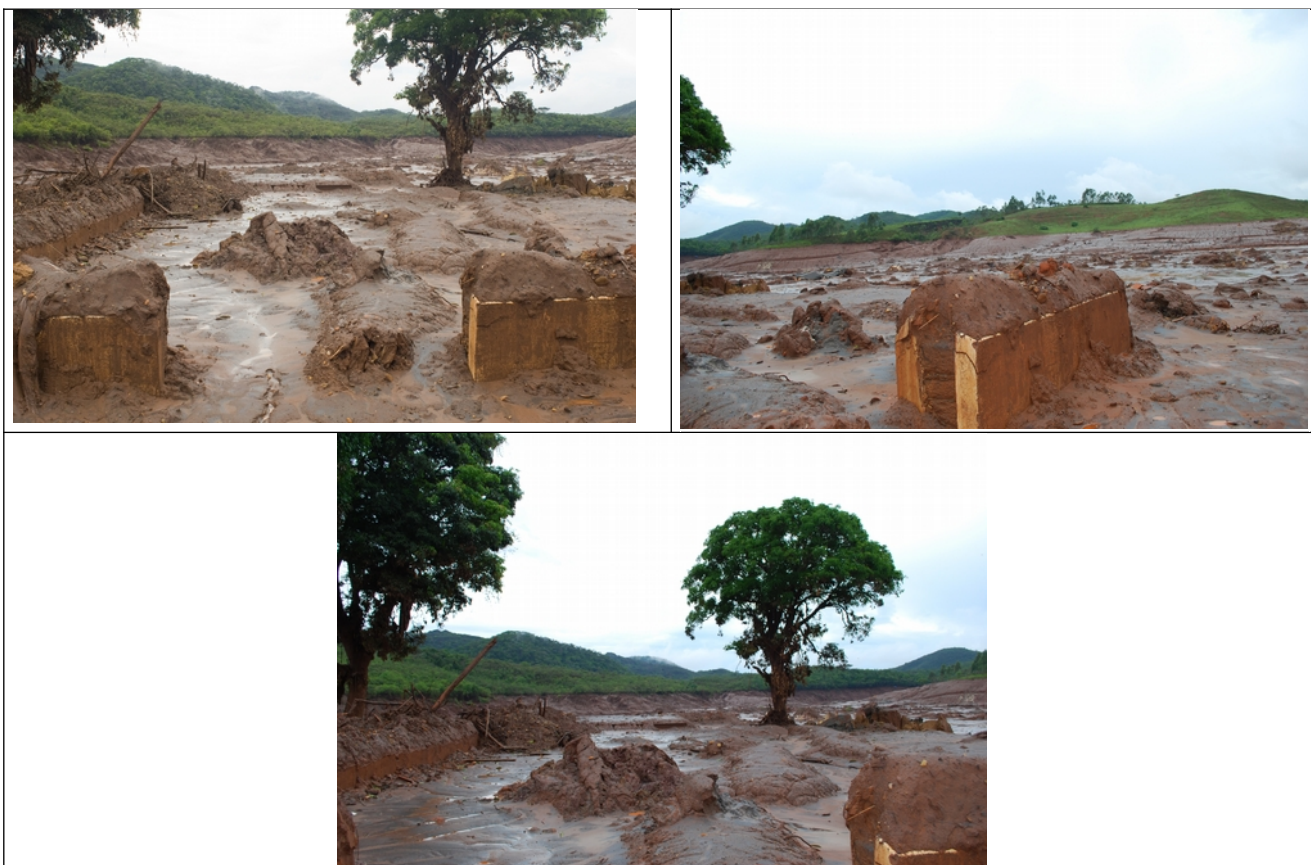
Em visita ao local, a equipe técnica identificou as ruínas da Capela de São Bento, cujo embasamento se encontra parcialmente encoberto pela lama de rejeitos de mineração. É possível que parte do acervo ainda se encontre sob a lama, no interior dos trechos remanescentes.

Figuras 20 a 23 – Estruturas remanescentes da Capela de São Bento.

- Estruturar vigilância e barreira física (tapume) no perímetro do imóvel com raio de 100 metros, podendo ser ampliado posteriormente, caso verificada a necessidade, com o objetivo de prevenir a ocorrência de furtos do acervo, ações de vandalismo e danos por veículos pesados que se encontram em circulação pelo local.

- Contratação de equipe técnica habilitada a realizar escavações no rejeito ainda existente no local no raio inicial de 100 metros, com o objetivo de localizar outros bens integrantes do acervo do templo religioso e de estruturas remanescentes da Capela.
- Contratação de equipe técnica habilitada para realizar diagnóstico estrutural dos elementos remanescentes da edificação.
- Contratação de equipe técnica habilitada para realizar a atualização do inventário da edificação e dos bens móveis e integrados.
- Restauração integral do acervo móvel e bens integrados que já foram e dos que vierem a ser encontrados.
