NOTA TÉCNICA N ° 107/ 2015

I. Objeto: Capela Nossa Senhora das Mercês.

II. Município: Subdistrito de Bento Rodrigues, Distrito de Santa Rita Durão, cidade de Mariana .

IV. Objetivo: Análise dos danos causados pelo rompimento da barragem de rejeitos de mineração ao acervo cultural.

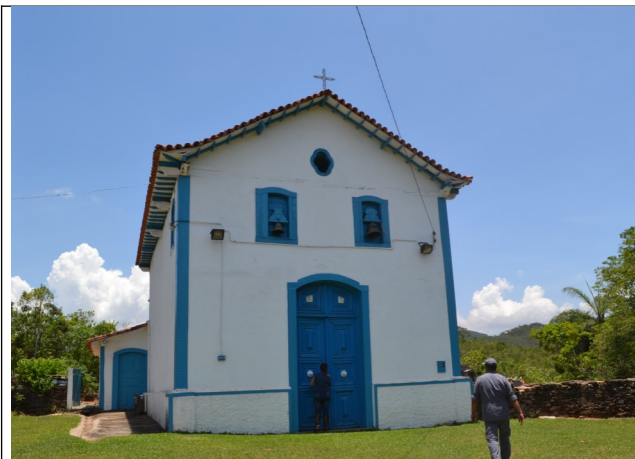
Não encontramos informações precisas sobre a época da construção da Capela das Mercês. Pela análise das suas características podemos afirmar que se trata de edificação com características do período colonial, de volumetria térrea situada em platô elevado em relação ao nível da rua. Está implantada com afastamento em todo seu perímetro, sendo o afastamento esquerdo e posterior ocupado por cemitério. O terreno é limitado por muro baixo de alvenaria de pedra. Possui portada almofadada com duas folhas de abrir de madeira centralizada na fachada principal simétrica, que possui duas janelas sineiras e um óculo centralizado na empena, alteada por uma cruz latina – símbolo da Igreja Católica. A estrutura é autônoma de madeira vedada por pau-a-pique e a cobertura desenvolve-se em duas águas com cumeeira perpendicular à rua e vedação em telhas cerâmicas curvas.

Figura 05 – Fachada da Capela e Nossa Senhora das Mercês.

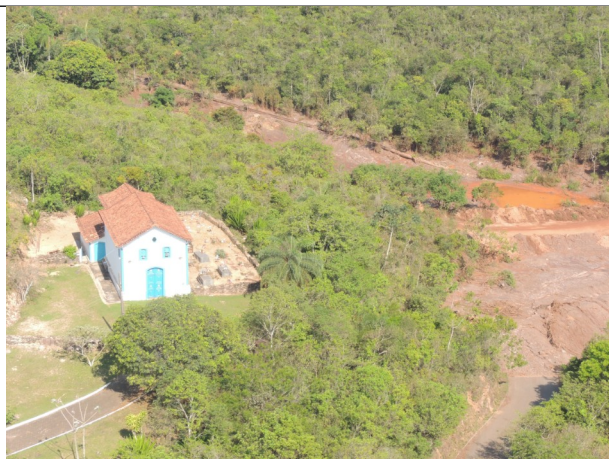
Com o rompimento da Barragem da Samarco, ocorrido em 05 de novembro de 2015, toda a parte baixa do subdistrito foi atingida. Felizmente, a lama de rejeitos não atingiu a Capela de Nossa Senhora das Mercês, situada em terreno de maior altitude, entretanto, o imóvel encontra-se ilhado, vulnerável às ações de vandalismo, aos saqueadores e à ruptura eventual de nova barragem.

Figura 06 – Vista aérea da Capela Nossa Senhora das Mercês, onde se observa a lama de rejeitos no entorno.

- Exercer a vigilância e estruturar barreira física (tapume) no perímetro do imóvel com o objetivo de prevenir a ocorrência de furtos e ações de vandalismo.
- Contratação de equipe técnica habilitada para realizar diagnóstico estrutural da edificação.
- Contratação de equipe técnica habilitada para restauração da edificação.
- Contratação de equipe técnica habilitada para realizar a atualização do inventário da edificação e dos bens móveis e integrados.
- Restauração integral de todo o acervo móvel e dos bens integrados.

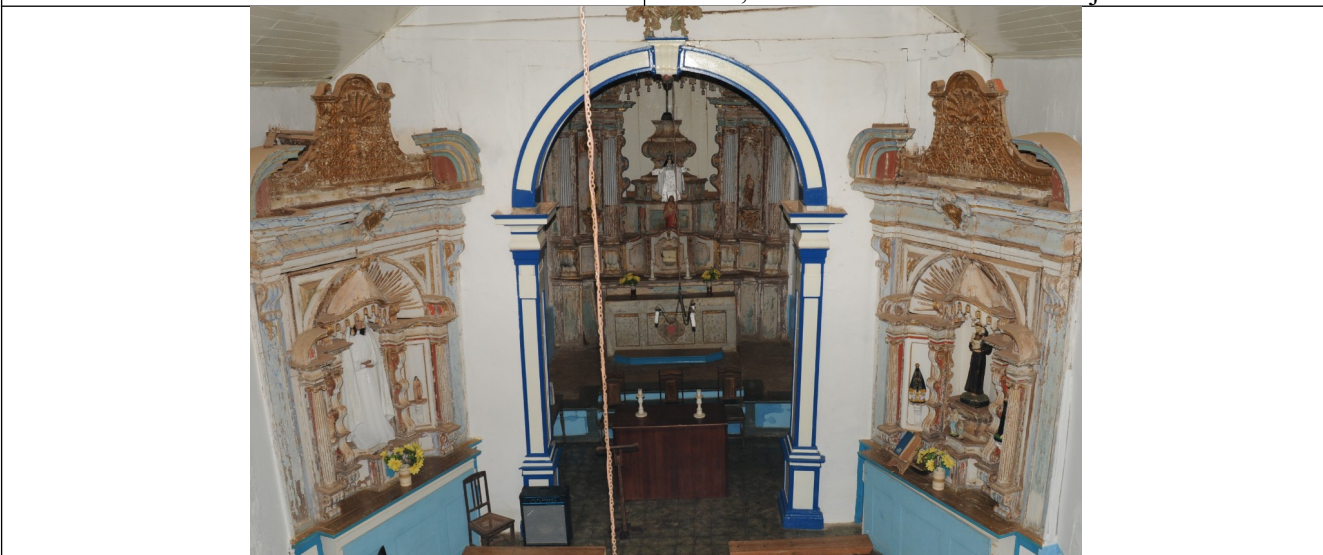
Internamente, possui arco do cruzeiro, coro e púlpito lateral direito com balaustrada em madeira, retábulo lateral, nave e altar-mor em madeira entalhada, pintada e dourada. O piso é em ladrilhos hidráulicos no altar-mor e ardósia em parte da nave. Possui forro tabuado em madeira.

Figura 07 – Vista interna da Capela Nossa Senhora das Mercês.

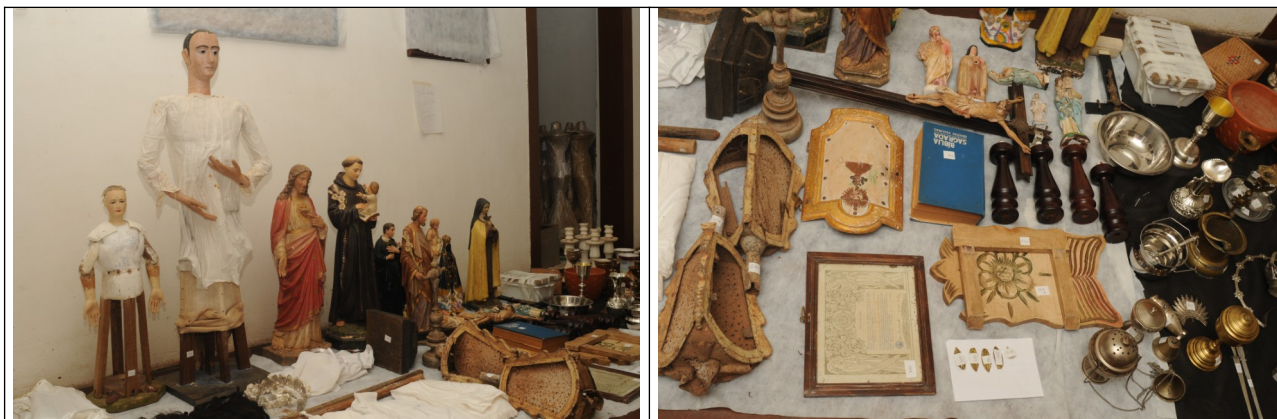
Entre as peças resgatadas há imagens sacras, utensílios e paramentos litúrgicos, parte dos retábulos, balaústres e sinos. A relação completa dos bens resgatados encontra-se no relatório técnico em anexo.

Figuras 08 e 09 – Parte do acervo da Capela de Nossa Senhora das Mercês, que se encontra acondicionado no acervo técnico do Museu de Arte Sacra de Mariana.

Observação: As peças resgatadas encontram armazenadas provisoriamente no acervo técnico do Museu de Arte Sacra de Mariana. Recomenda-se que este local seja estruturado para que as peças fiquem em melhores condições de acondicionamento, sendo necessária a instalação de sistema de climatização, de sistema de segurança e, aquisição de mobiliário adequado, entre outras medidas a serem recomendadas por especialistas.
