**Promotoria Estadual de Defesa do Patrimônio Cultural e Turístico**

**RELATÓRIO DE VISITA TÉCNICA 01/2016**

**Inquérito Civil nº MPMG – 0024.15.017332-6**

1. **Local vistoriado:** Reserva Técnica da Samarco
2. **Município:** Mariana
3. **Endereço:** Rua Catinho Camelo, nº 40, Bairro Centro.
4. **Objetivo:** Analisar a estrutura da reserva técnica, mantida pela Samarco, para acondicionar os bens culturais resgatados nas áreas atingidas pelo rompimento da Barragem de Fundão da Samarco, especialmente Bento Rodrigues, Paracatu de Baixo e Gesteira. Objetiva-se também verificar as condições de acondicionamento de tais bens.
5. **Considerações Preliminares**

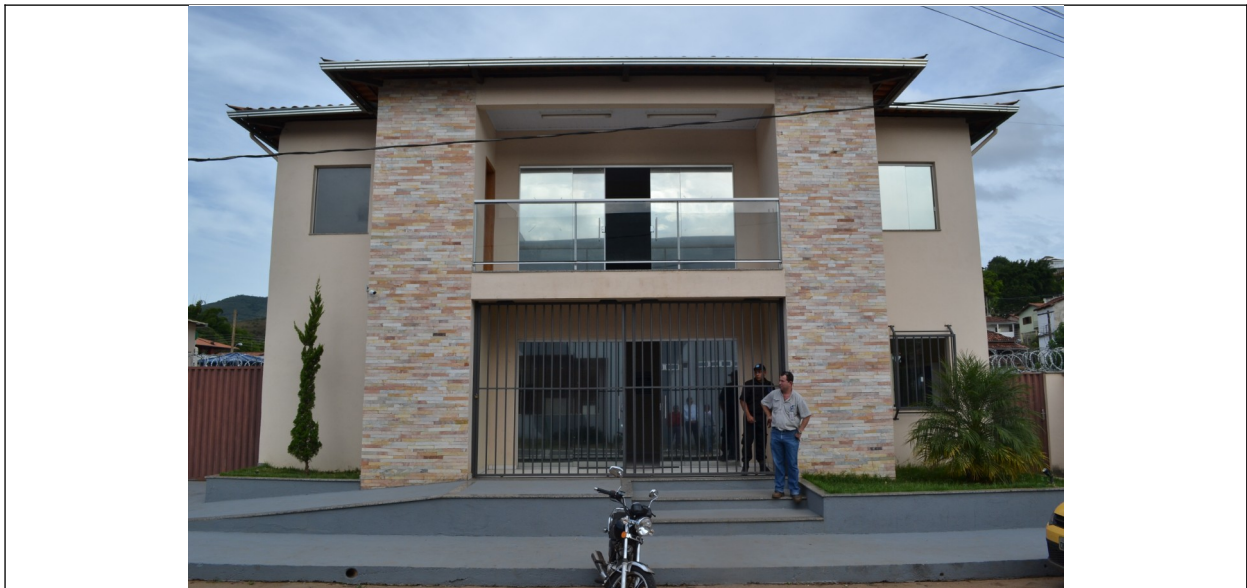
Figura 01 – Fachada do imóvel alugado para figurar como reserva técnica.  
Fonte: CPPC.

No entanto, **não estava finalizada**, havendo necessidade de se realizar os seguintes ajustes quanto às medidas de segurança:

- Controle de acesso por senha;
- Instalação de grades nos vãos os laterais (os da fachada já haviam sido contemplados);
- Ampliação do muro. Foram colocadas concertinas, mas o muro é baixo e o terreno da lateral direita do imóvel estava vazio, o que facilita o acesso junto ao muro;
- Eliminação da vulnerabilidade do portão da garagem (suscetível a arrombamento), devendo ser proposta adequação para eliminar esta falha na segurança.

- Que sejam implementadas as seguintes medidas para a estruturação da reserva, no que diz respeito às medidas de segurança: controle de acesso por senha; instalação de grades nos vãos laterais; ampliação do muro; proposição de adequação para falha na segurança constatada no portão da garagem;

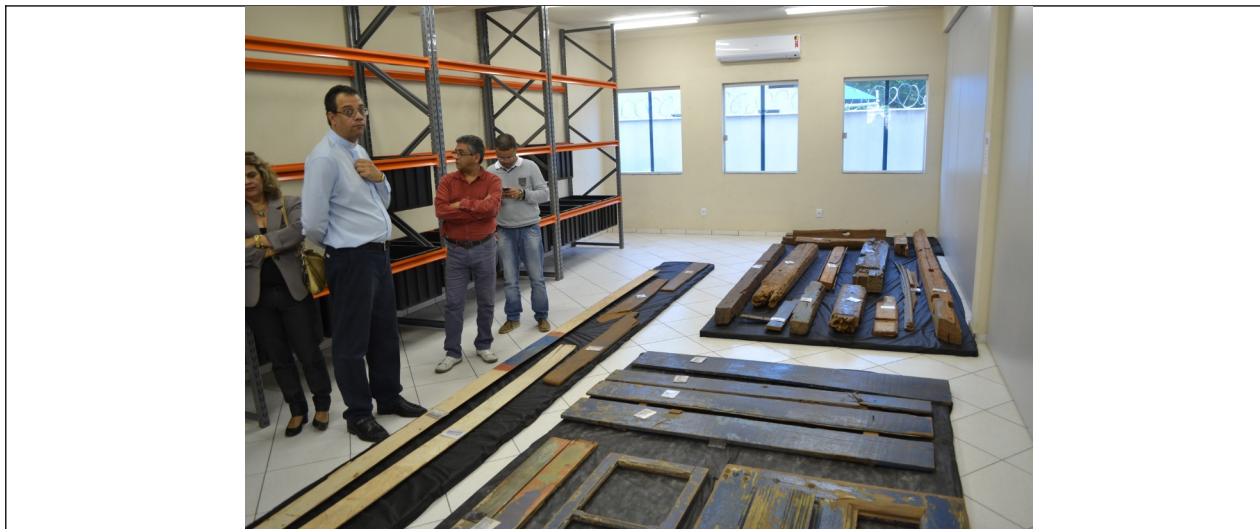
No que se refere aos itens “**condicionamento**” e “**medidas de conservação**”, notou-se, em vistoria, que as peças de grandes dimensões estavam sendo depositadas no chão sobre paletes. Não foram observados indícios de infiltração ascendente. Ocorrência que inviabilizaria o acondicionamento das peças de grandes dimensões da forma como estava ocorrendo. Entretanto, constatou-se que algumas peças estavam sobre isopor. Essa situação deve ser alterada, com a substituição desse material por paletes. Isso se deve ao fato de que o isopor não favorece a evaporação de umidade, ainda retida, nas áreas das peças que estão em contato com este material.

Não obstante, a manutenção desta peças no chão ocupa uma grande área que poderia ser ocupada com outros suportes para acondicionamento das peças localizadas, bem como dificulta a circulação no espaço, favorecendo a ocorrência de um acidente – choque mecânico – envolvendo estes bens.

Figura 02 – Disposição dos bens resgatados ao chão. Nota-se como as pessoas ficam próximas aos objetos. Fonte: CPPC.

**Assim, a empresa deve apresentar alternativa para o acondicionamento dessas peças.**

- Que as peças de grandes dimensões depositadas no chão sobre isopor sejam depositadas sobre paletes, até que nova proposta de acondicionamento seja implementada. A empresa deve apresentar alternativa para o acondicionamento dessas peças. A manutenção delas no chão abrange uma grande área que poderia ser ocupada com outros suportes para seu acondicionamento, bem como dificulta a circulação no espaço, favorecendo a ocorrência de um acidente;
