LAUDO 021/2008

LAUDO DE VISTORIA

Foi solicitada pela 2ª Promotoria de Justiça da Comarca de Ibité a realização de vistoria técnica no imóvel, localizado na Av. Governador Magalhães Pinto, nº 320, Centro, no município de Mário Campos, com a finalidade de verificar a execução das obras de restauração do “Casarão Sampaio” de acordo com o projeto de restauração elaborado pelo Iepha - MG.

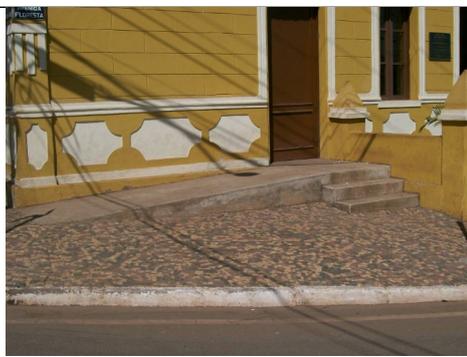
Figura 07 – Rampa de acessibilidade inacabada.

- Conclusão da execução das instalações que promovam a acessibilidade dos portadores de deficiência ao prédio (corrimãos, guarda-corpos, desobstrução da porta de acesso pela biblioteca e disponibilização deste acesso aos deficientes, sinalização, instalação de barras de apoio nas instalações sanitárias, adequação das maçanetas e altura do vaso sanitário, etc),

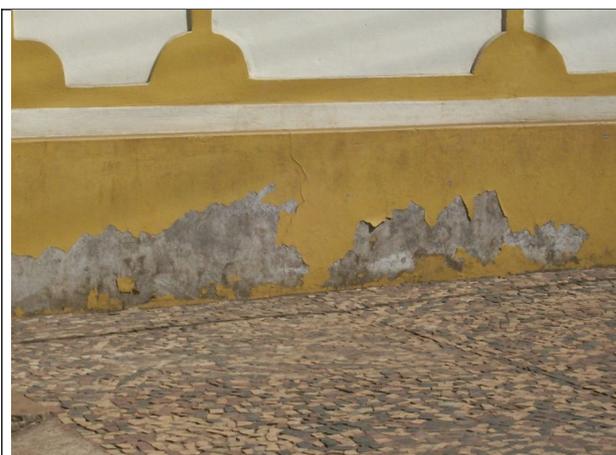
A fachada principal voltada para a Av. Governador Magalhães Pinto teve os dois vãos anteriormente vedados transformados em janelas que se somaram às outras existentes, conforme o projeto de restauração. Originalmente existiam cinco portas que se abriam para o armazém, mas devido ao uso proposto (biblioteca), o projeto sugeriu a transformação das portas em janelas. A fachada lateral esquerda voltada para a Av. Floresta, que servia de acesso à antiga residência, foi mantida conforme suas características originais. Há como acréscimo a rampa para acesso de deficientes físicos junto à porta de acesso à biblioteca, proposta em projeto, entretanto, **não foi executado corrimão / guarda-corpo de proteção e esta porta fica constantemente fechada e com móveis impedindo a sua abertura na parte interna. O acesso principal é feito pela porta lateral, através de escadas, diferentemente do projeto proposto, o que torna o espaço inacessível aos portadores de deficiência.** Nestas fachadas foram mantidos os enquadramentos de massa em relevo, os frisos no reboco, os desenhos geométricos dos cunhais e barrados com molduras ornamentais acompanhando os vãos, conforme projeto proposto. O projeto não especifica a tonalidade da pintura das fachadas, mas apesar da prospecção encontrar a cor salmão como primeira cor, foram pintadas na tonalidade ocre. **A fachada principal já apresenta descolamento do revestimento pictórico e a fachada lateral apresenta pequenas fissuras no muro frontal.**

Figura 09 – Descolamento de tinta na fachada frontal.

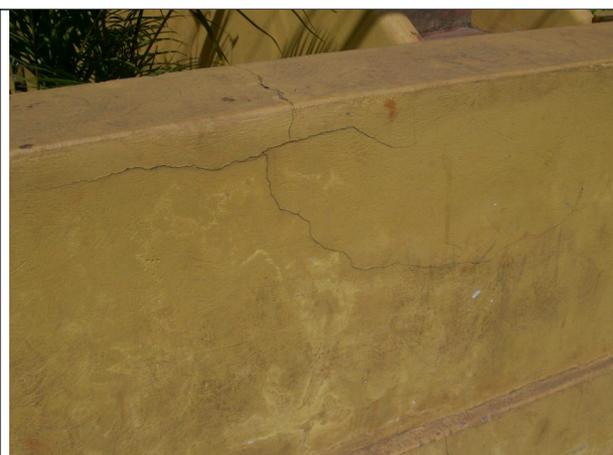
Figura 10 – Fissuras no muro da fachada lateral esquerda.

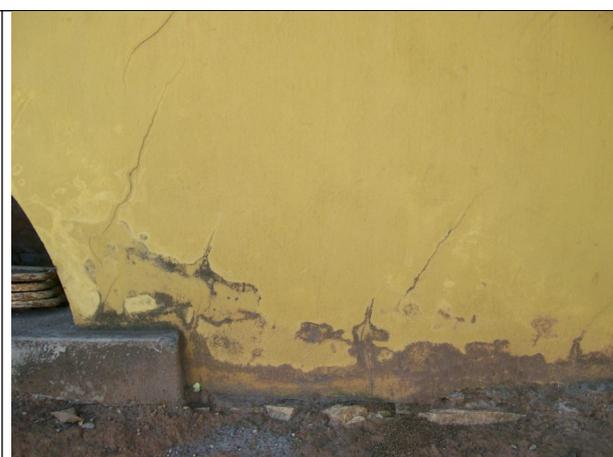
As demais fachadas foram recuperadas conforme o projeto de restauração, desrespeitando este em poucos pontos. **Uma das seteiras do porão não recebeu grade metálica e o embasamento em pedra seca existente nestas fachadas foi rebocado.** Segundo o engenheiro responsável pela obra, o sr. Antônio Matos Jardim Júnior, foi necessária esta alteração durante a obra e foi feita com autorização do Iepha. **A fachada dos fundos apresenta-se com fissuras e manchas de umidade.**

Figura 12 – Umidade na fachada dos fundos

- Instalação de grade no óculo do porão,
- Execução de passeio junto à fachada posterior, de modo a proteger as alvenarias da umidade e de sujidades,
- Utilização do porão para fins culturais, conforme previsto em projeto,

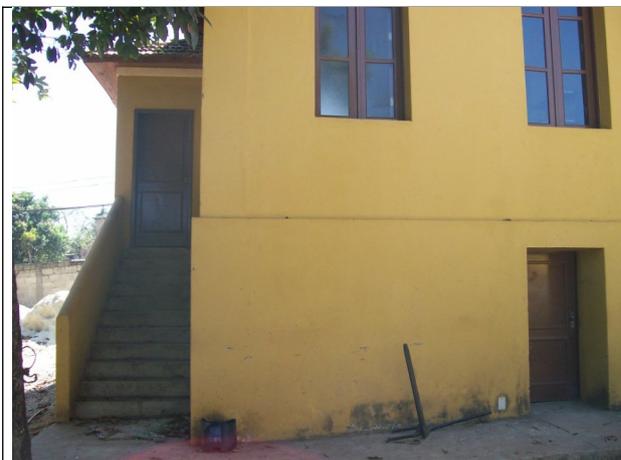
Figura 13 – Trecho do alicerce de pedra seca que foi rebocado.

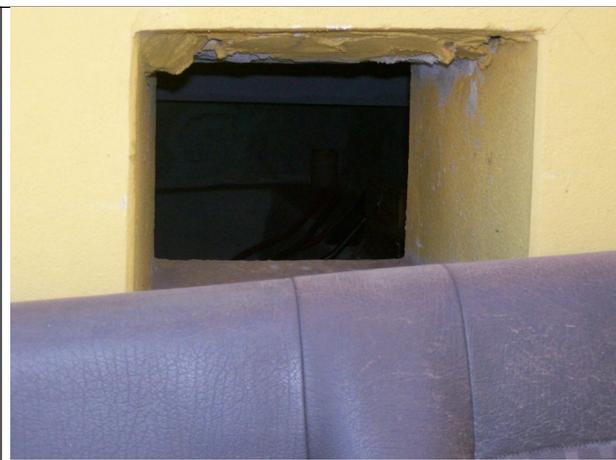
Figura 14 – Janela do porão onde não foi colocada grade de ferro.

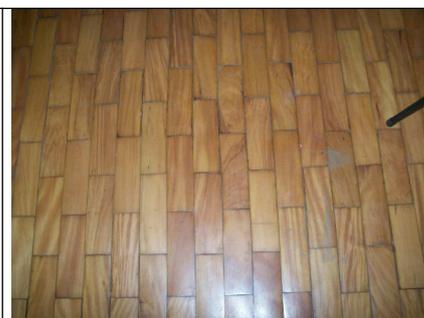
Os acabamentos dos pisos internos utilizados foram piso cerâmico, ladrilhos hidráulicos e piso de tacos de madeira. Apenas este último não está em conformidade com o projeto de restauração apresentado, que propunha piso tabuado de madeira. Entretanto, esta substituição não trás problemas ou descaracterizações substanciais. As paredes dos banheiros e copa cozinha foram revestidas de azulejos brancos até aproximadamente 1,80 metros, com filete em granito como acabamento. As demais paredes foram pintadas com tinta branca, conforme especificado em projeto. Os forros utilizados estão de acordo com o projeto de restauração, ou seja, forro treliçado de madeira na copa cozinha e forro de tabuado de madeira liso nos demais ambientes.

Figura 17 – Piso de tacos de madeira.

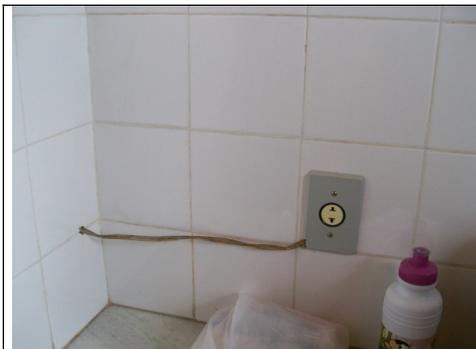
Quanto aos projetos complementares, não tivemos acesso aos documentos, mas na vistoria ao local, foi constatado que foram executados os projetos luminotécnico, elétrico e hidráulico. **Entretanto, já ocorreram intervenções posteriores que descaracterizam o imóvel.** Foi instalado bebedouro no corredor que não estava previsto no projeto. Para isto foi necessário fazer adaptações para adequar as instalações elétricas e hidráulicas para o funcionamento deste equipamento. A fiação elétrica e a tubulação hidráulica estão aparentes na cozinha e junto ao bebedouro. Há também cabo de rede de informática aparente no hall de entrada.

Figura 21 – Fiação elétrica aparente.

- Embutir tubulação elétrica e hidráulica na cozinha e hall. Deve-se evitar futuras intervenções descaracterizantes,
- Conclusão das obras de drenagem na área externa,

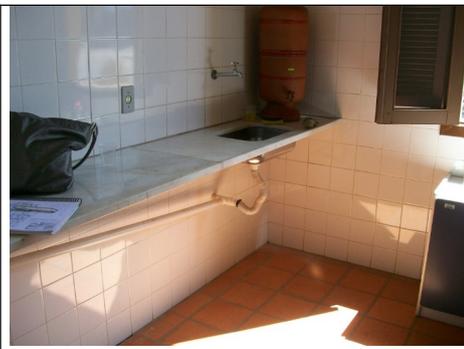
Figura 22 – Tubulação hidráulica aparente.

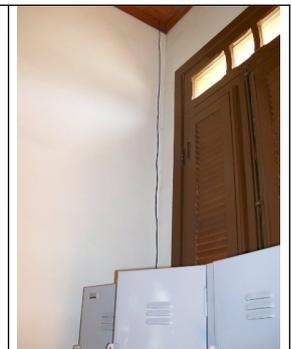
Figura 23 – Cabo de rede aparente.

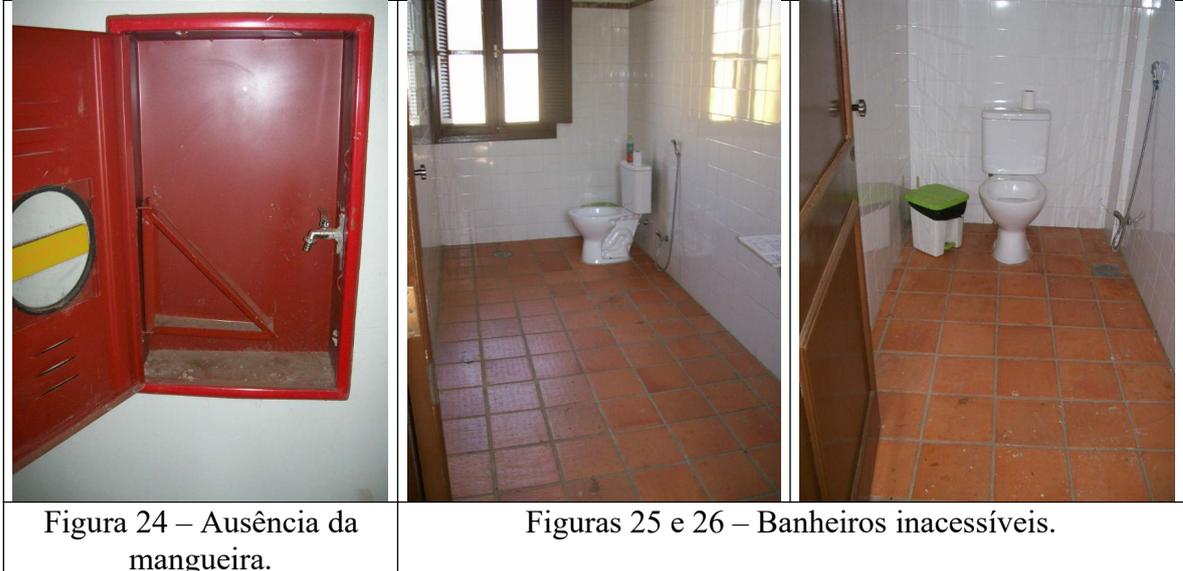
Quanto ao projeto de Prevenção e Combate a Incêndio e Pânico, não tivemos acesso ao mesmo, mas durante a vistoria no local verificou-se que não foi executado em sua totalidade. Não há instrumentos preventivos como extintores de incêndio, iluminação de emergência e falta a mangueira no equipamento já instalado no local.

Quanto à acessibilidade de deficientes, além da rampa inacabada e do acesso através de escadas já citados anteriormente, **os banheiros encontram-se inacessíveis.** Não foram respeitados alguns parâmetros da NBR 9050, como a existência de barras de apoio, altura das bacias sanitárias e modelo de maçanetas.

Figura 24 – Ausência da mangueira.

Figuras 25 e 26 – Banheiros inacessíveis.

- Conclusão da execução do Projeto de Prevenção e Combate a Incêndio e Pânico, com instalação dos equipamentos faltantes (mangueira, extintores, iluminação de emergência, etc),

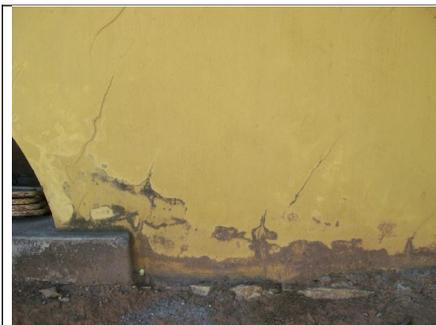
No projeto de restauração foi proposta a execução de pequeno passeio envolvendo todo o casarão. **Durante a vistoria foi verificado que este item não foi executado junto à fachada dos fundos, o que vem causando sujidades e manchas de umidade nas alvenarias.**

Figura 27 – Fachada dos fundos sem passeio e com manchas de umidade e sujidades.

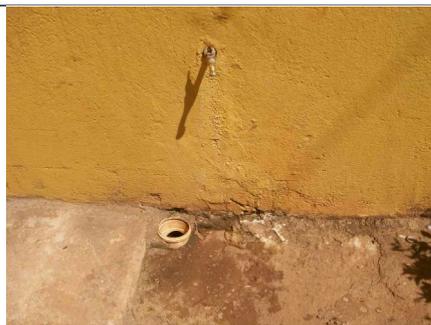
Externamente, foi verificado que a drenagem não foi completamente executada. Falta acabamento para ralo junto ao jardim frontal e a água proveniente deste cai direto no terreno natural, sem canalização.

Figura 28 – Falta do acabamento do ralo junto ao jardim frontal.

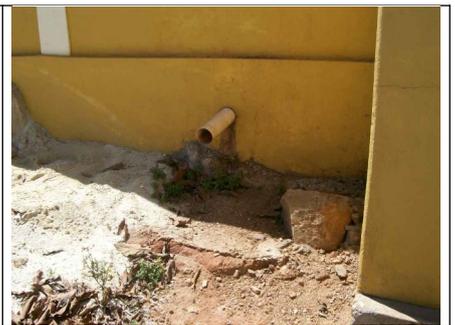
Figura 29 – Drenagem de água incompleta.

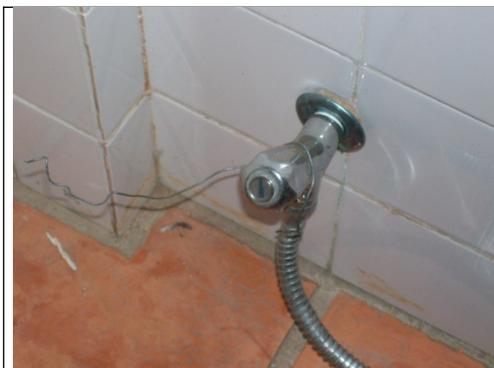
Os demais problemas referem-se a falta de manutenção periódica do imóvel. Há rachaduras na junção das paredes no banheiro masculino, manchas de umidade junto ao forro e a ducha higiênica instalada apresenta-se defeituosa.

Figura 30 – Ducha higiênica com defeito.

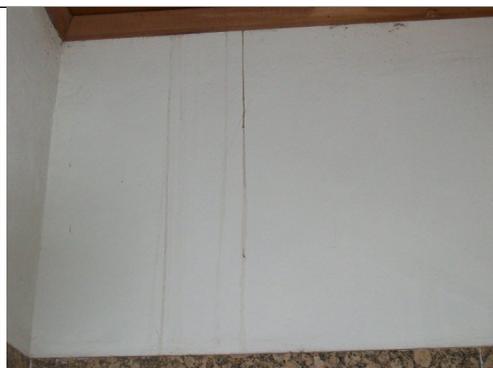
Figura 31 – Manchas de umidade junto ao forro.

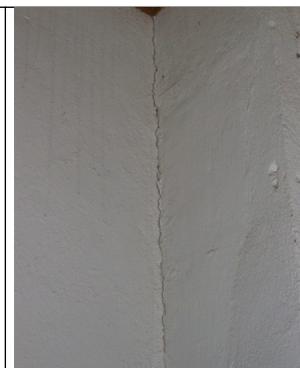
Figura 32 – Rachadura.

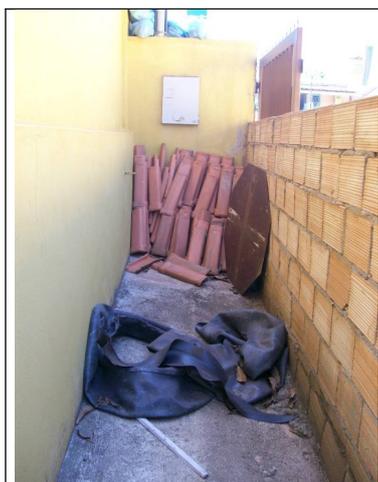
Há material de construção estocado junto à fachada lateral e há lixo depositado junto à fachada frontal, o que, além de descaracterizar o imóvel, provoca umidade e facilita a proliferação de insetos, roedores, répteis e escorpiões.

Figura 33 – Estoque de material de construção.

- Retirada e transferência para outro local do material de construção estocado no porão e junto ao imóvel. No local deverão ser estocados apenas 10% da quantidade total do material utilizado na restauração (telhas, cerâmicas, ladrilhos) para que, nas eventuais reposições, seja utilizado o mesmo material,

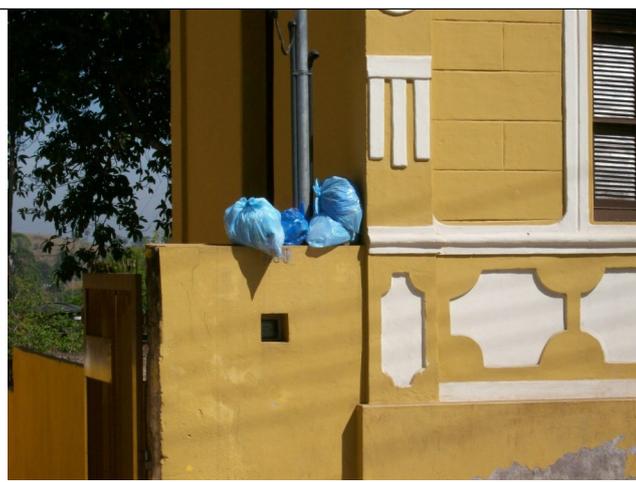
Figura 34 – Disposição inadequada de lixo junto à fachada frontal.

- Escolha de local mais adequado para a disposição do lixo,
- Sugere-se a adoção da conservação preventiva. São intervenções de menor complexidade e baixo custo que possibilitam prevenir danos maiores e, freqüentemente, irreversíveis. De forma prática, para se fazer uma boa conservação é necessário que sejam estabelecidas rotinas periódicas de inspeção durante as quais o imóvel é percorrido e são identificados os problemas existentes. É importante que as inspeções sejam realizadas antes e depois o período sazonal de chuvas, ou após acontecer seqüência de dias, especialmente, chuvosos. Após a inspeção e caso verificada a existência de patologias, é necessária a realização de intervenções para solução dos problemas apresentados. As intervenções mais comuns são:
