**Promotoria Estadual de Defesa do Patrimônio Cultural e Turístico**

**LAUDO TÉCNICO nº 79/2013**

Este laudo técnico tem como objetivo analisar o estado de conservação da Fazenda da Floresta, bem cultural inventariado pelo município e indicar medidas necessárias para sua preservação.

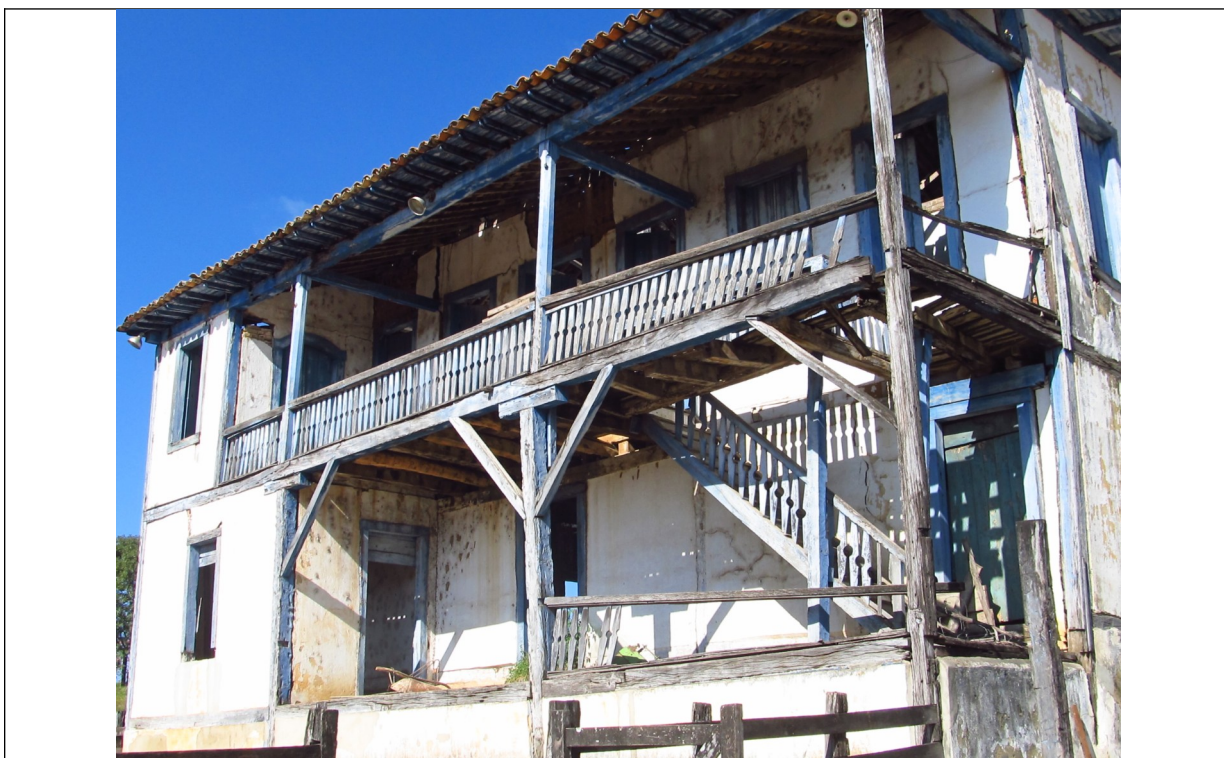
Na data da vistoria, verificou-se que o casarão-sede da fazenda encontra-se abandonado e em mau estado de conservação, em processo de arruinamento. A falta de uso do imóvel agrava a situação, pois não há nenhum tipo de manutenção e conservação periódica.

Não foi possível o acesso ao interior do imóvel devido o seu estado de conservação. Externamente, verificou-se que grande parte da cobertura da edificação ruiu, o que favorece a infiltração de águas pluviais, uma vez que a edificação fica completamente exposta ao tempo (sol, chuva e vento).

Figura 05- Fazenda Floresta em Matozinhos. Foto da vistoria.

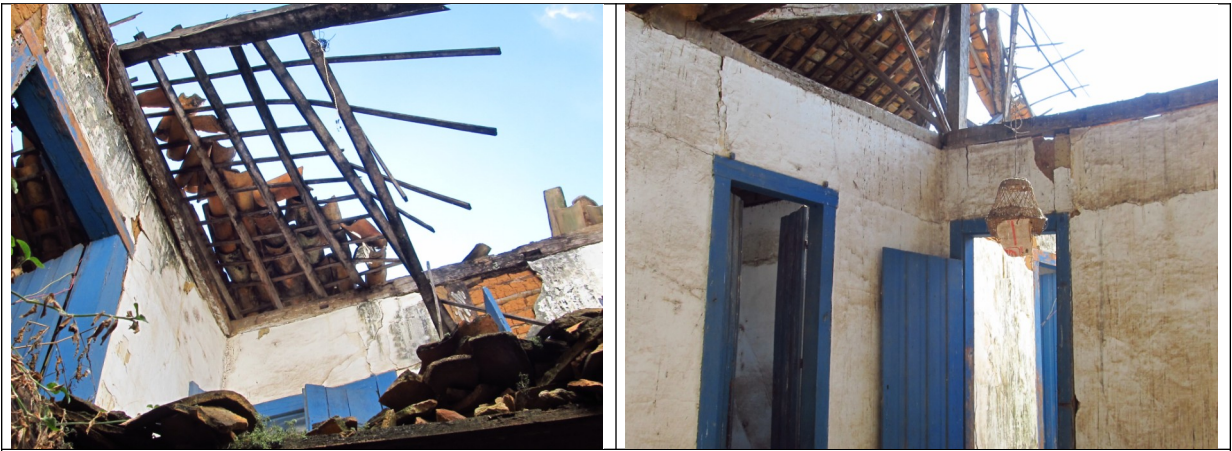
Figuras 06 e 07- Cobertura em processo de arruinação. Fotos da vistoria.

- Recompor a cobertura nos trechos arruinados e revisão nas demais áreas, prevendo substituição do madeiramento comprometido, utilizando madeiras adequadas para este fim e de grande resistência e durabilidade. Deverá ser preservado o mesmo modelo de telhas, sendo que o material original passível de aproveitamento deverá ser reutilizado, após limpeza. Devem ser respeitadas as características originais da cobertura, como número de águas, inclinação, dimensão dos beirais, etc. Deve ser feito reforço na estrutura da edificação que suporte o peso da cobertura até sua completa restauração.

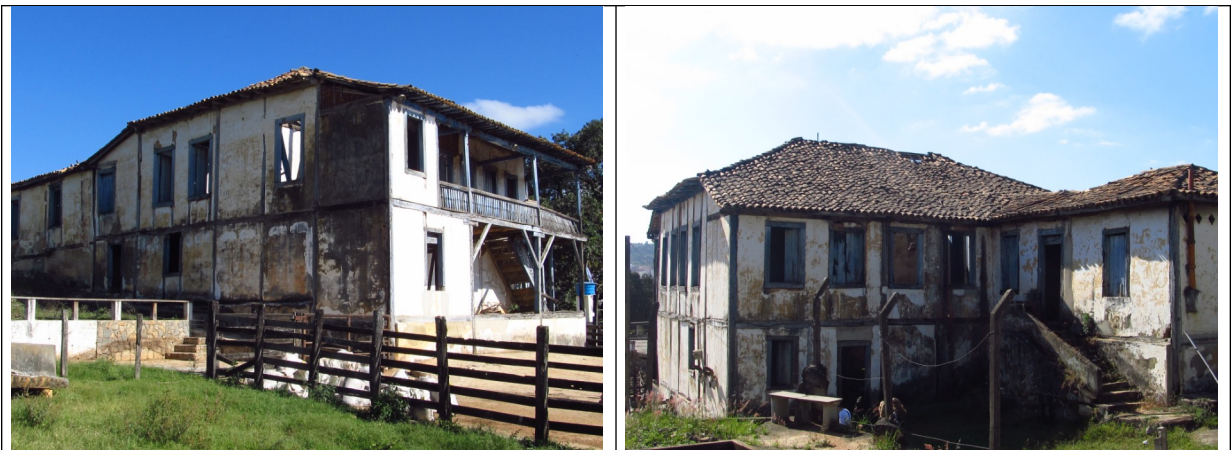
As alvenarias encontram-se com sujidades, manchas de umidade, trincas, fissuras, desprendimento de reboco e de pintura. O sistema construtivo a base de terra encontra-se exposto à umidade, o que colabora com a aceleração da degradação do imóvel.

Figuras 08 e 09- Fachada lateral esquerda e fachada dos fundos da Floresta em Matozinhos. Fotos da vistoria.

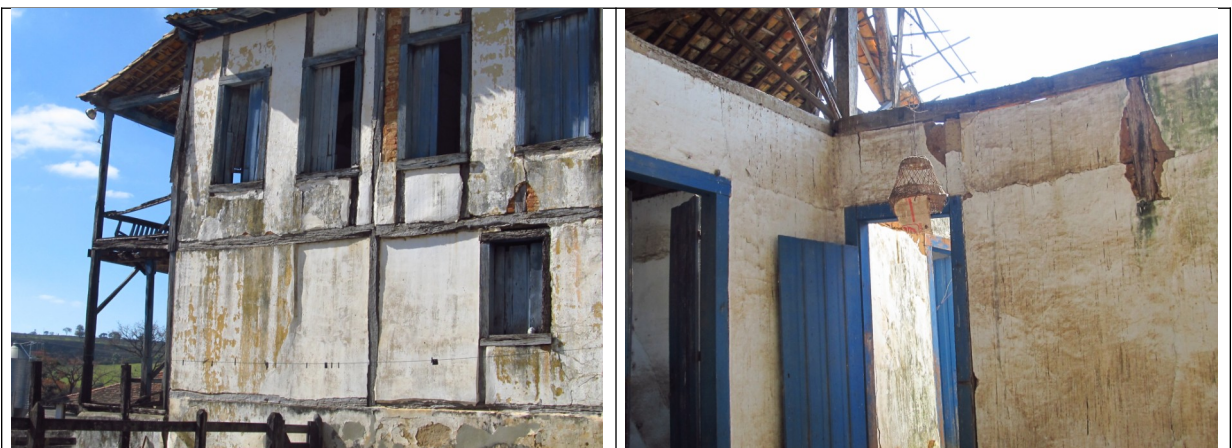
Constatou-se que algumas peças de madeira integrantes do sistema estrutural encontram-se deslocadas, o que pode comprometer a estabilidade da edificação. Também há alguns elementos da estrutura comprometidos pelos cupins e pela umidade.

Figuras 10 e 11- Alvenarias da edificação e peças do sistema estrutural deslocadas e / ou comprometidas. Fotos da vistoria.

- Realizar o escoramento estrutural e das alvenarias da edificação, utilizando as técnicas para intervenções em edifícios históricos (anexo 1). As escoras irão reduzir a movimentação que porventura esteja ocorrendo na edificação, preservando o imóvel até que se inicie as obras de restauração. O escoramento deverá ser realizado por técnico especializado (projeto e execução) e deverá ser anotada a respectiva ART (anotação de responsabilidade técnica).

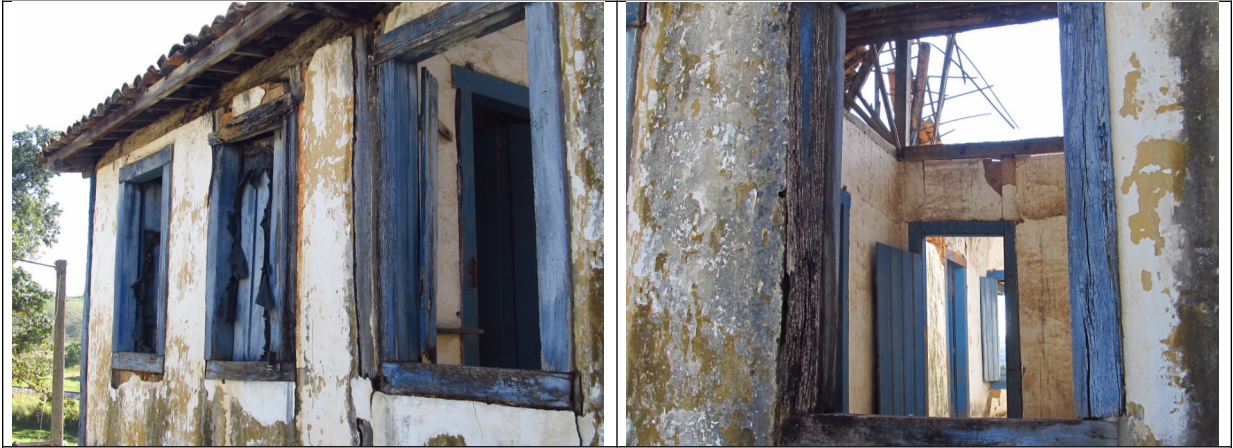
As esquadrias encontram-se bastante danificadas, com peças faltantes, com ataque de cupins e / ou apodrecidas pela umidade.

Figuras 12 e 13- Esquadrias danificadas do casarão da Fazenda Floresta em Matozinhos. Fotos da vistoria.

- Desligar a energia para evitar curtos circuitos e incêndios.
- Manter as esquadrias fechadas para evitar a degradação da edificação devido a ação das intempéries. Entretanto, é necessária visita rotineira no imóvel com abertura das janelas para permitir ventilação na parte interna do imóvel.

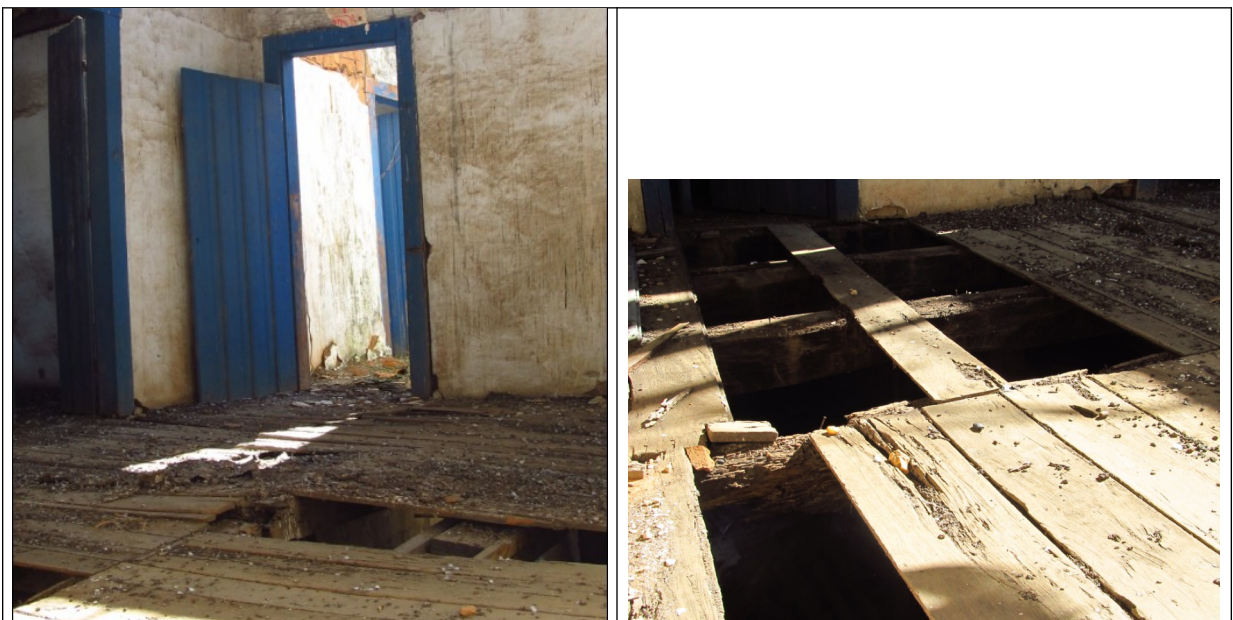
Internamente, verificou-se que o piso tabuado de madeira encontra-se danificado pela umidade e pelos cupins, entretanto ainda há peças em bom estado de conservação. As peças do arruinamento da cobertura encontram-se dispostas sobre o piso tabuado de madeira, gerando sobrepeso e contribuindo com a degradação de algumas peças.

Figuras 14 e 15- Piso tabuado de madeira do casarão da Fazenda Floresta em Matozinhos. Foto da vistoria.

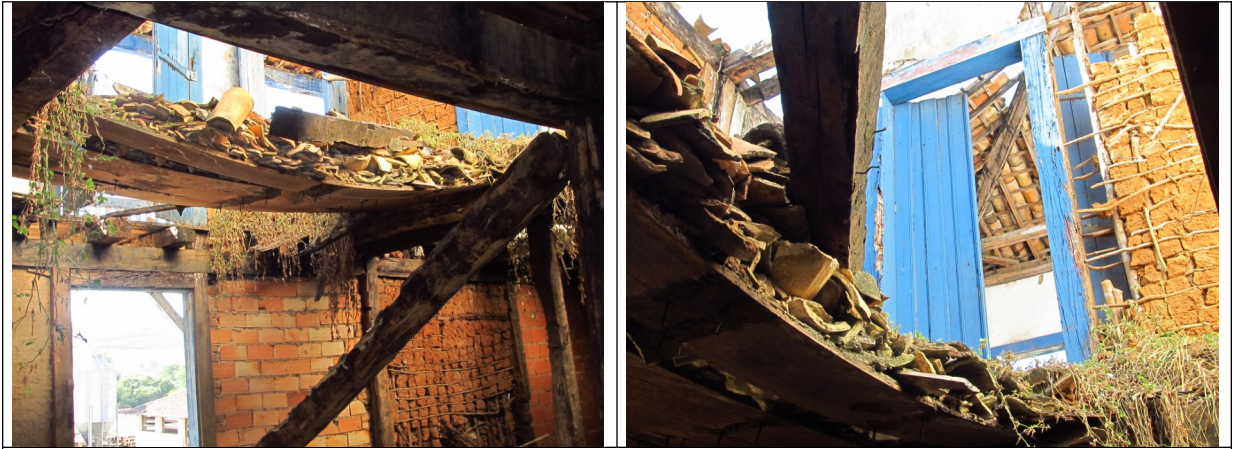
Figuras 16 e 17- Entulhos decorrentes do arruinamento do casarão da Fazenda Floresta em Matozinhos. Fotos da vistoria.

- Realizar limpeza do terreno adjacente e interna da edificação, especialmente do porão, para evitar a proliferação de animais e a ocorrência de incêndios. O material original em bom estado de conservação existente junto ao entulho deve ser separado e guardado para utilização nas obras de restauração do prédio.

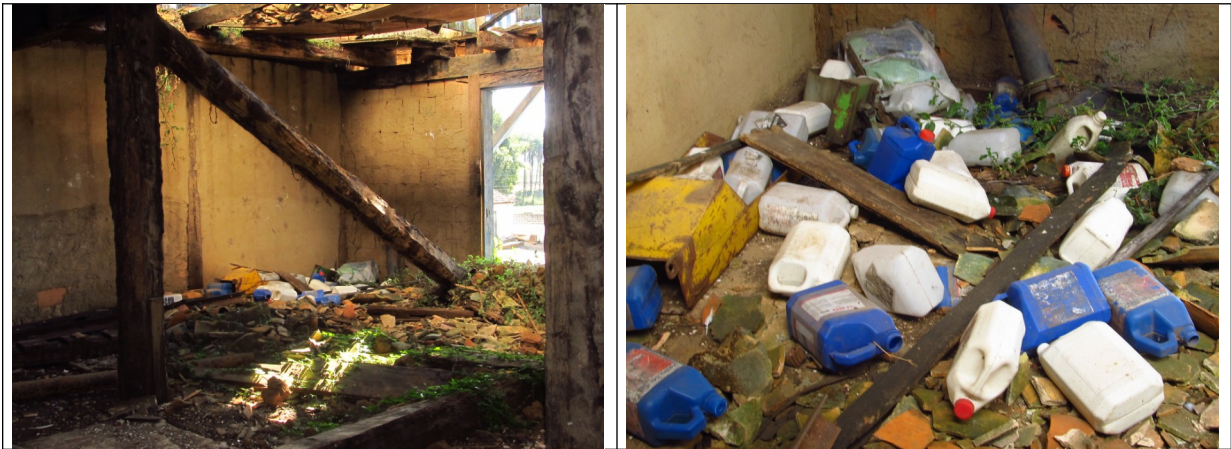
Há muita sujeira e detritos de animais em toda a edificação. No porão da edificação o acúmulo de entulhos é ainda maior, facilitando a proliferação de insetos, roedores, répteis e escorpiões e a propagação de incêndios. Foi identificada, inclusive, a presença de várias embalagens de produtos inflamáveis. Além disso, a vegetação existente acumula umidade junto a suas raízes, trazendo maiores prejuízos ao imóvel.

Figuras 18 e 19- Entulhos no porão do casarão da Fazenda Floresta em Matozinhos. Fotos da vistoria.

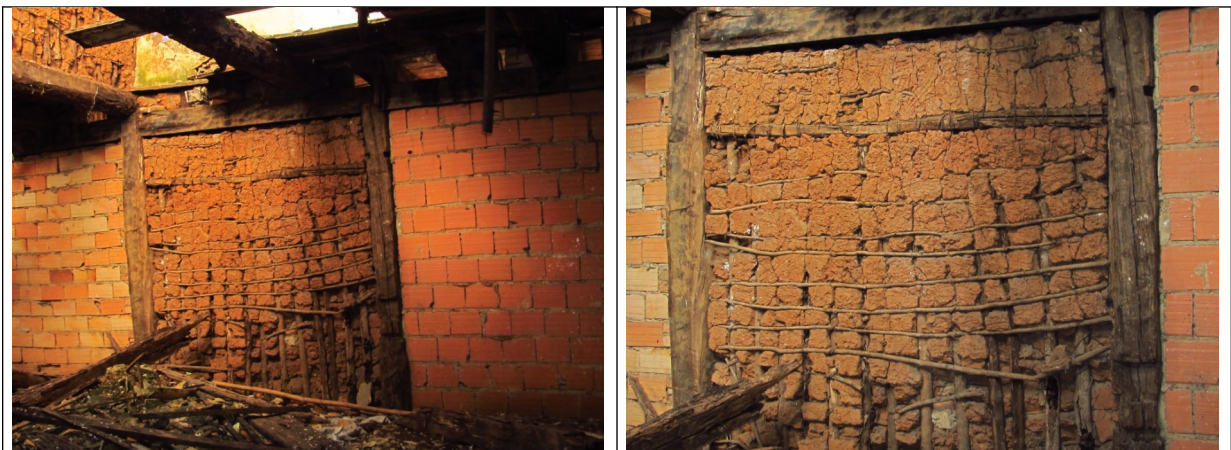
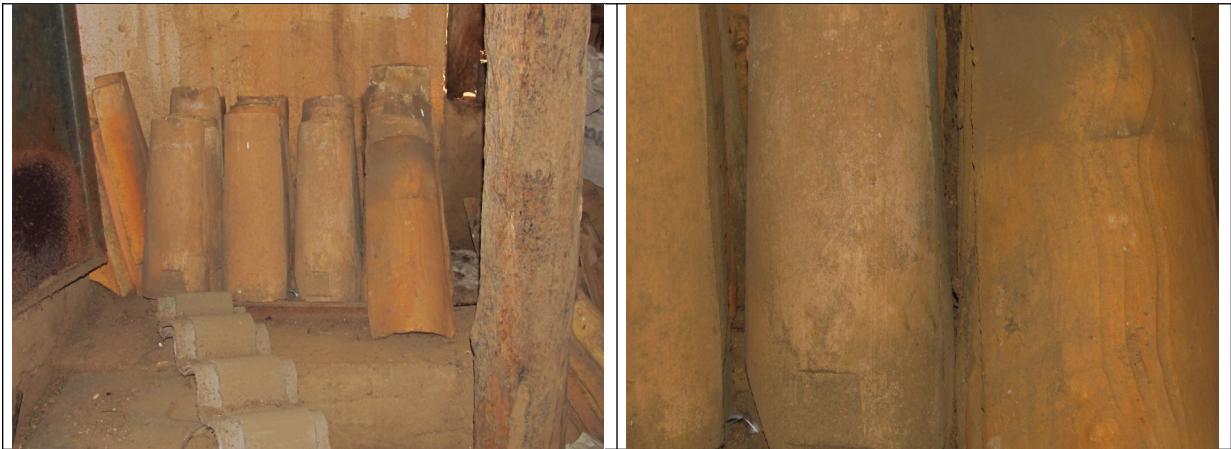
Ainda no porão da edificação foi possível visualizar o sistema construtivo original, o pau a pique, e intervenções contemporâneas com substituição do elemento original pelo tijolo cerâmico. Destaca-se ainda a presença de telhas antigas depositadas no porão.

Figuras 20, 21, 22 e 23- Estrutura em pau-a-pique e telhas antigas acumulados no porão do casarão da Fazenda Floresta em Matozinhos. Foto da vistoria.
