**REMANESCENTES DA IGREJA DE  
NOSSA SENHORA DA CONCEIÇÃO  
DA FAZENDA DA JAGOARA**

**MOCAMBEIRO/MATOZINHOS**

CONTRATAÇÃO DE PROJETO ARQUITETÔNICO PARA  
CONSOLIDAÇÃO E RESTAURAÇÃO DAS RUÍNAS

**IGREJA MATRIZ DE SANTA CRUZ**  
**CHAPADA DO NORTE**

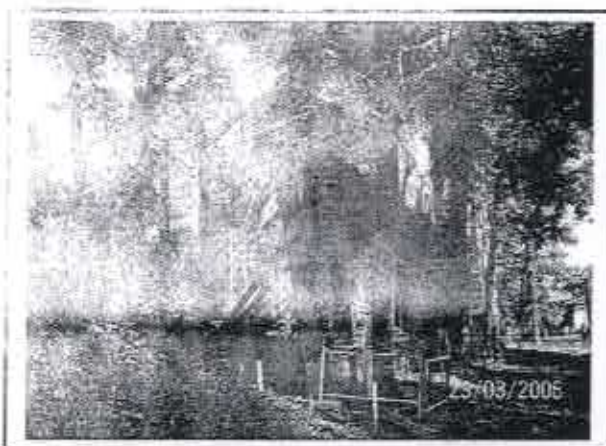
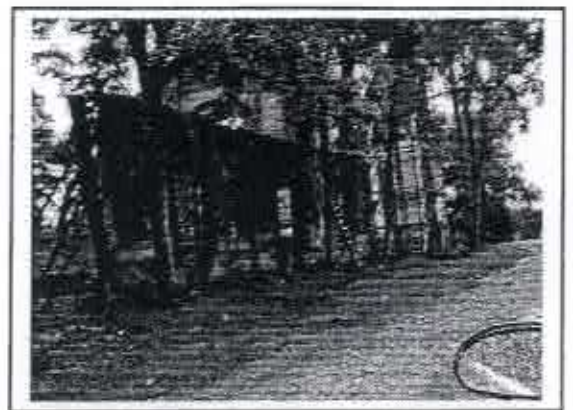
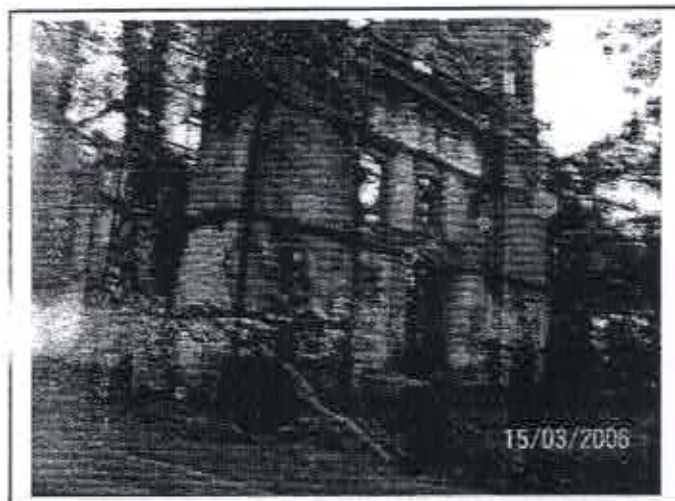
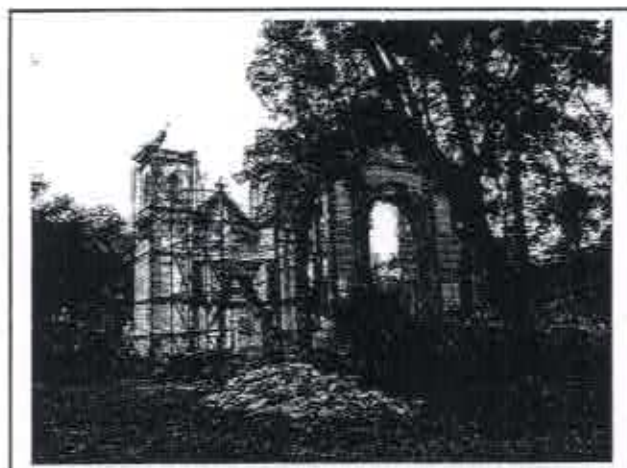
Este extraordinário exemplar da arquitetura religiosa rural encontrava-se em adiantado estado de deterioração decorrente de décadas de abandono. Da antiga edificação restava apenas o frontispício com as duas torres, o arcabouço da nave com o arco cruzeiro e um trecho de pequena parede externa de um dos corredores da capela-mor, totalmente destruída.

O desaparecimento da cobertura de telhas cerâmicas acelerou o processo de arruinamento da capela. A soltura dos rebocos, decorrentes de trincas e fissuras das paredes, aumentou as áreas de infiltração, acelerando o processo de arruinamento. As peças de madeira, afetadas pela umidade, sofreram um acelerado processo de apodrecimento. No ano de 1995, o comprometimento dos encaixes da gaiola de madeira da estrutura proporcionou o desprendimento de painéis inteiros de alvenaria, causando o desabamento de paredes.

Em vistoria no ano de 2003, constatou-se que o frontispício com as duas torres, parte mais íntegra do que restou do edifício, estava totalmente desarticulado do restante do corpo da

capela, comprometendo sua estabilidade. Foi realizada uma intervenção emergencial e provisória que amarrou as torres a um sistema estrutural formado por perfis metálicos "U" dobrados em chapa, enrijecidos e duplos. Essa nova estrutura, externa aos elementos remanescentes, escorou as torres e o frontispício para evitar um desabamento.

Diante do fato de que ainda persistem problemas de infiltração de águas pluviais nas paredes acentuando o problema da umidade, a solução interventiva deverá buscar a conservação do bem tombado através de sua estabilização. A partir da definição do espaço arquitetônico, baseando-se em seus remanescentes, deverá por mantida a "pátina do tempo sobre o que restou da edificação", preservando-se assim "a historicidade do edifício". Preservar-se-á, portanto, a capela como monumento memorial, sem prever uma utilização além da sua contemplação.

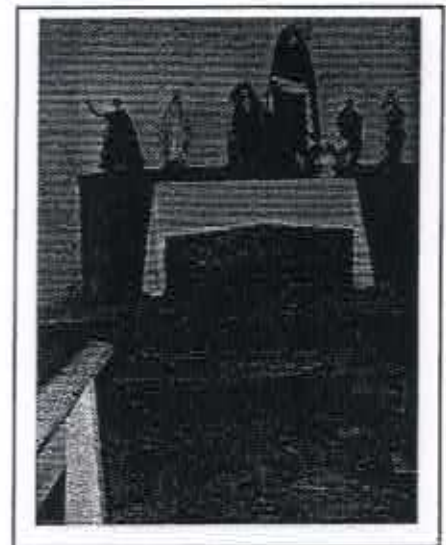
O interior da Igreja apresenta a nave e a capela-mor. Tem também um conjunto de retábulos de boa talha, cuja execução pode ser datada entre 1730 a 1760, ou seja, segunda fase do Barroco. A igreja conserva ainda excelente acervo de imaginária de restauração e estão em mal estado de conservação.

- Trata-se uma obra de restauração e conservação, pois o bem se encontra íntegro fisicamente, mas haverá necessidade de se propor novo revestimento de piso, uma vez que o piso atual, em cimento natado, encontra-se com várias rachaduras em todo o espaço interno (nave, sacristia e capela-mor).
- Restaurar os elementos artísticos preservando-se os bens móveis integrados e originalidade.
- Garantir a preservação e segurança do acervo.
- Salvaguardar e difundir a riqueza cultural e religiosa do templo.

As intervenções propostas visam à preservação do monumento como patrimônio histórico e aumento da sua vida útil, com execução de serviços de manutenção e substituição de elementos construtivos deteriorados:

- correção de pequenas descaracterizações reversíveis;
- remoção de piso cimentado;
- contratação do projeto arquitetônico global.
