NOTA TÉCNICA Nº 05/2009

- I. **Identificação do bem cultural:** Igreja Matriz de Nossa Senhora da Conceição e São José.
- II. **Localização:** Praça Doutor Chaves, Centro.
- III. **Município:** Montes Claros – MG
- IV. **Objetivo:** Sugestão de medidas para reduzir a descaracterização do imóvel
- V. **Breve Histórico do Município e do bem cultural:**

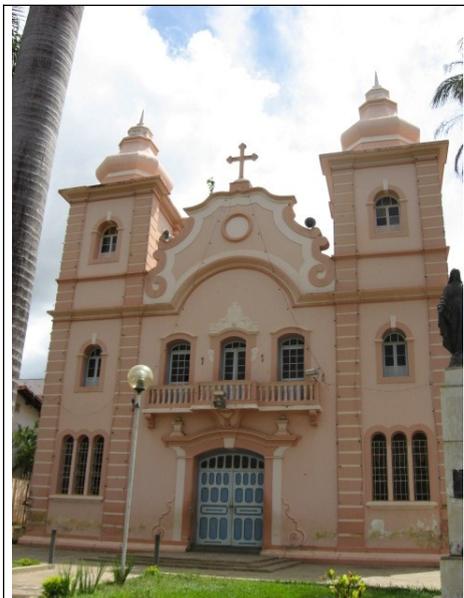
Em análise à nota técnica GAP nº 113/2008 elaborada pelo Iepha e às fotos existentes neste documento, verificou-se que houve substituição das telhas de barro por telhas de amianto, o que descaracterizou completamente a leitura da edificação. Além disso, internamente foi construído forro rebaixado em PVC na nave, sustentado por meias colunas, que prejudica a visão do altar mor. O piso interno também foi alterado; a passarela central é revestida de granito ladeada por marmorite.

Em análise à ficha de inventário do imóvel (documento em anexo) é informado que as colunas com capitéis que sustentam o forro tiveram suas bases cortadas, em chanfro. Todo o interior, inclusive o altar principal receberam pinturas decorativas em tons fortes. A capela do Santíssimo foi toda alterada. As janelas e óculos receberam pinturas figurativas. A mesa de comunhão e a pia batismal foram deslocadas da posição original. As fachadas externas permaneceram como eram recebendo, porém, uma pintura nova em cor diferente da original.

Figura 02 – Fachada principal.

A utilização de telhas de amianto na cobertura, além de descaracterizar o imóvel histórico, prejudicam o conforto térmico e acústico no interior do templo, uma vez que não possuem características de isolamento térmico e acústico no seu material constitutivo. Apesar das telhas não serem facilmente visualizadas por pedestres, são facilmente vistas através dos prédios situados no entorno do templo. **Sugere-se que seja feita a reparação do dano, ou seja, que seja feita a reconstrução do telhado utilizando-se a estrutura de madeira e a vedação em telhas de barro e/ou cerâmicas modelo colonial, resgatando assim, as características originais da construção.**

Quanto à tonalidade das fachadas, **sugere-se que seja feita prospecção nas alvenarias e esquadrias, para verificação da tonalidade original, buscando resgatar a cor original quanto houver repintura da edificação.**

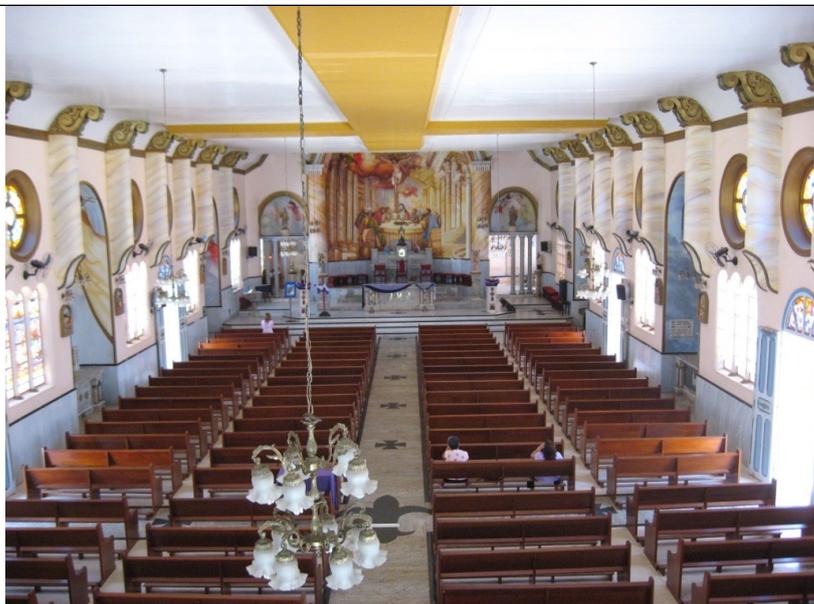
Figura 03 – Interior da igreja.

1 - O forro de PVC, além de ser constituído de um material que destoa do ambiente existente, prejudica a visibilidade do altar mor e do arco do cruzeiro. Deverá ser resgatado o formato original do forro, provavelmente abobadado², permitindo assim uma perfeita leitura e visualização de todo o conjunto do templo. Para resgate do antigo formato do forro poderão ser utilizados materiais contemporâneos, como por exemplo, o gesso, desde que sejam discretos e se harmonizem com o ambiente religioso do século XVIII. Caso o forro original ainda esteja presente sob o forro de PVC, este deverá ser mantido e restaurado.

2 – Quanto às colunas existentes nas laterais da igreja e que sustentam o forro de PVC, sugere-se a manutenção daquelas que forem originais e a reconstituição das partes que foram retiradas.

3 - O piso de granito e marmorite instalado em substituição do original poderá ser mantido, uma vez que é um piso neutro e que não prejudica tanto a ambiência no interior do templo. Entretanto, sugere-se que caso ocorra substituição do piso no futuro, seja utilizado material similar ao original.
