LAUDO 03/2009

LAUDO DE VISTORIA E CONSTATAÇÃO DE VALOR CULTURAL

Foi solicitada pela Coordenadoria das Promotorias de Justiça de Defesa do Patrimônio Cultural e Turístico de Minas Gerais a realização de vistoria técnica na Igreja do Canga, no município de Morro do Pilar, com a finalidade de atestar o seu valor cultural.

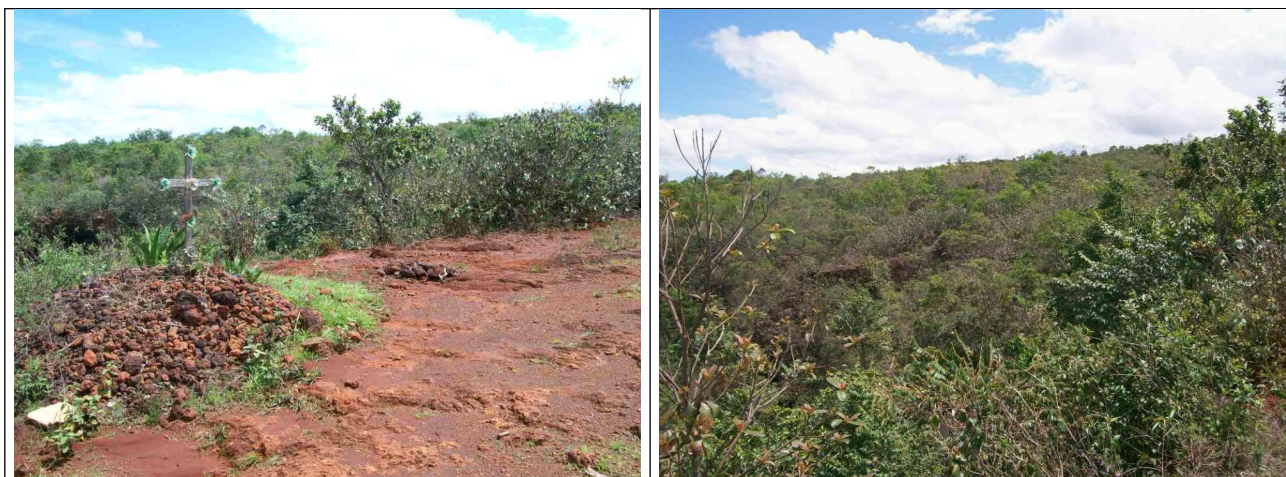
Situa-se nas proximidades das Minas do Hogó e próximo à igrejinha há um antigo cemitério, coordenadas geográficas S 19° 13' 19,7" W 043° 23' 20,4". O local do antigo cemitério está completamente tomado pelo mato e, numa visão superficial, não há indícios de lápides ou túmulos.

Figuras 02 e 03– Área do antigo cemitério.

Deverão ser realizadas pesquisas mais aprofundadas na área do antigo cemitério, para verificação da existência de antigos túmulos / sepulturas e/ou vestígios arqueológicos.

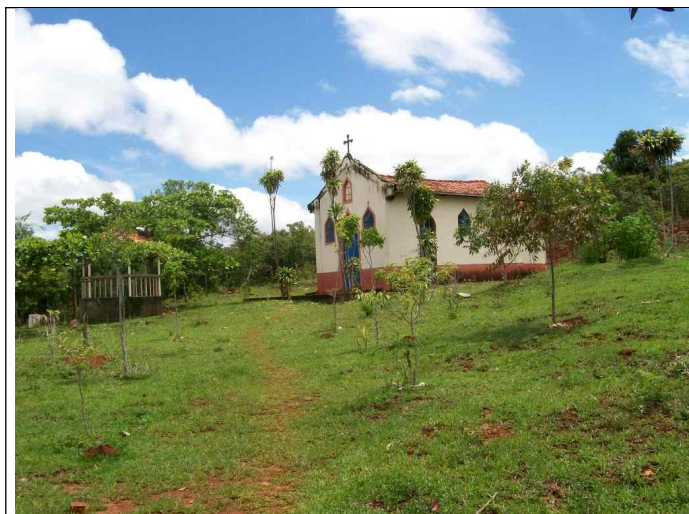
Externamente, pudemos verificar a existência de manchas de umidade, principalmente no encontro da empena frontal com a cobertura e nos trechos da alvenaria próximos ao piso.

Figura 05 – Igreja do Canga e seu entorno.

Devido ao regular estado de conservação que o bem se encontra, não são necessárias grandes intervenções. **A intervenção mais urgente é a verificação das causas da existência das infiltrações tanto na empena da fachada frontal quanto na base da edificação. O local**

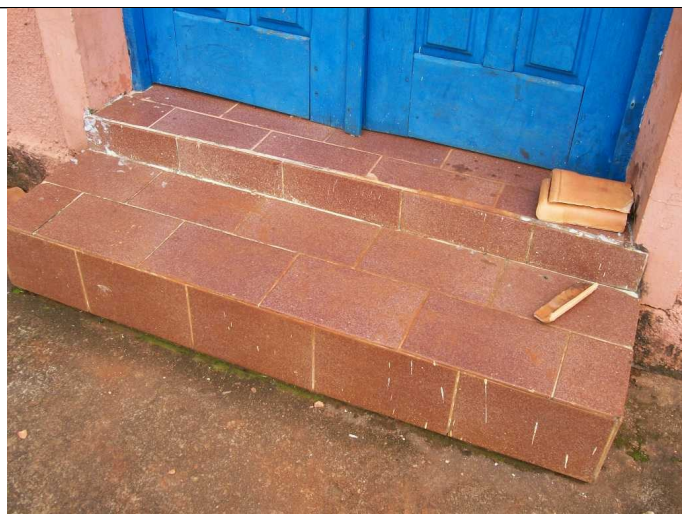
Verificou-se que algumas intervenções realizadas ao longo dos anos descaracterizaram o imóvel, alterando suas características originais. Por exemplo, o chapisco existente na alvenaria na

área próxima ao piso e na área interna o piso original da igreja foi substituído por cerâmica, material contemporâneo cujo formato e estampa não condizem com o estilo da igreja.

Figura 06 – Intervenção descaracterizante.
