**LAUDO 31/2008**

**LAUDO DE VISTORIA E CONSTATAÇÃO DE VALOR CULTURAL**

##### 4.1 – Monumento ao Intendente Câmara

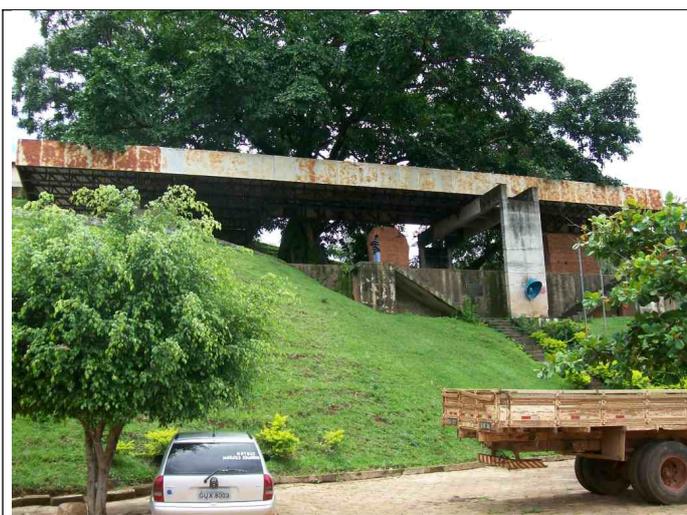
Figura 2 – Monumento ao Intendente Câmara

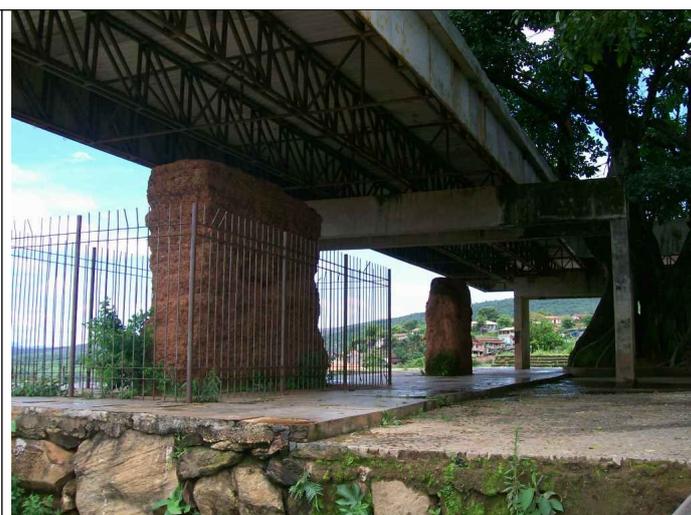
Figura 3 – Ruínas do alto forno.

O local deverá receber obras de conservação<sup>8</sup> e manutenção<sup>9</sup> e as ruínas devem ser consolidadas<sup>10</sup>.

Transcorridos vários anos da construção da fábrica, as alvenarias de pedra e terra apresentam degradadas, devido à ação de agentes de origem química, física e biológica, em ação isolada ou conjunta e, principalmente, avarias graves têm sido provocadas pelo homem, como as ações de vandalismo. Para recuperação das ruínas sugere-se:

- Inicialmente, é necessário detectar as causas de deterioração para eliminá-las ou minimizá-las na medida do possível. Deve-se identificar os materiais empregados, efetuar um rigoroso levantamento de todas as patologias que estão afetando a obra, realizar o reconhecimento da influência dos agentes atmosféricos e ambientais no processo de deterioração do material.
- Limpeza, com remoção de todas as substâncias que efetivamente causam o processo de deterioração da pedra ou contribuem para isso.
- Proteção, que pode ser feita através do uso de produtos químicos ou de uma barreira física, buscando minimizar as ações de vandalismo.

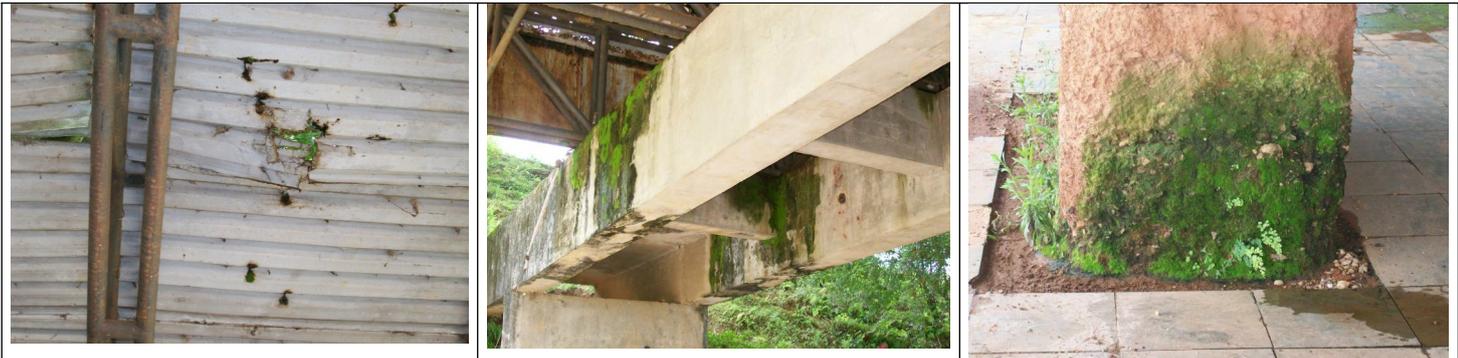
O local encontra-se abandonado e em péssimo estado de conservação. A cobertura apresenta peças oxidadas e corroídas pela ferrugem, apresentando várias goteiras. Este fato favorece a entrada de água no ambiente interno do espaço, formando poças e contribuindo com a degradação do monumento. A umidade favorece a formação de bolor e o aparecimento

de musgos estruturas de concreto e em outros integrantes do monumento. Há também crescimento de plantas invasoras junto às ruínas existentes no local.

Figura 4 – cobertura com peças oxidadas e ferrugens.

Figuras 5 e 6 - Formação de bolor e o aparecimento de musgos nas estruturas de concreto e em outros integrantes do monumento.

- Recuperação da estrutura metálica da cobertura e troca das telhas existentes. Sugere-se a escolha de um material que seja resistente, isolante térmico e acústico, adequado ao clima e às características do local;

- Recuperação das vigas e pilares em concreto armado, com retirada dos musgos e bolor, recobrimento das ferragens expostas, fazendo reforços e substituições de material onde necessário;

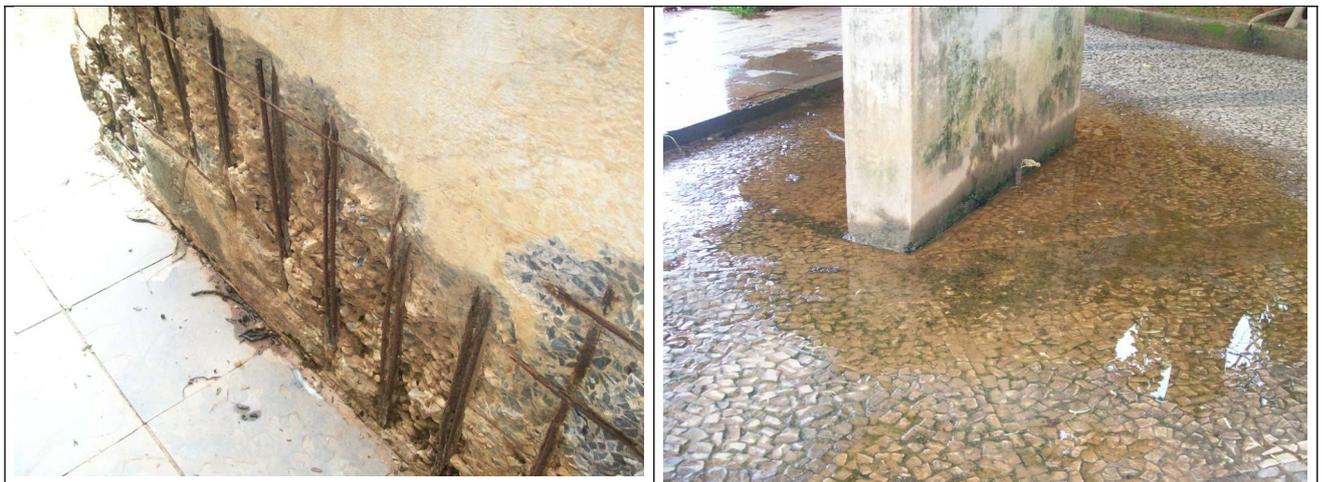
A água fica empoçada junto a um dos pilares de concreto, que encontra-se com ferragens expostas, o que coloca em risco a estrutura e conseqüentemente a estabilidade de toda a construção. Há também empoçamento de água próximo à fiação elétrica, podendo causar curtos circuitos e provocar incêndio.

Figura 7 – Ferragens expostas.

Figura 8 – Água empoçada.

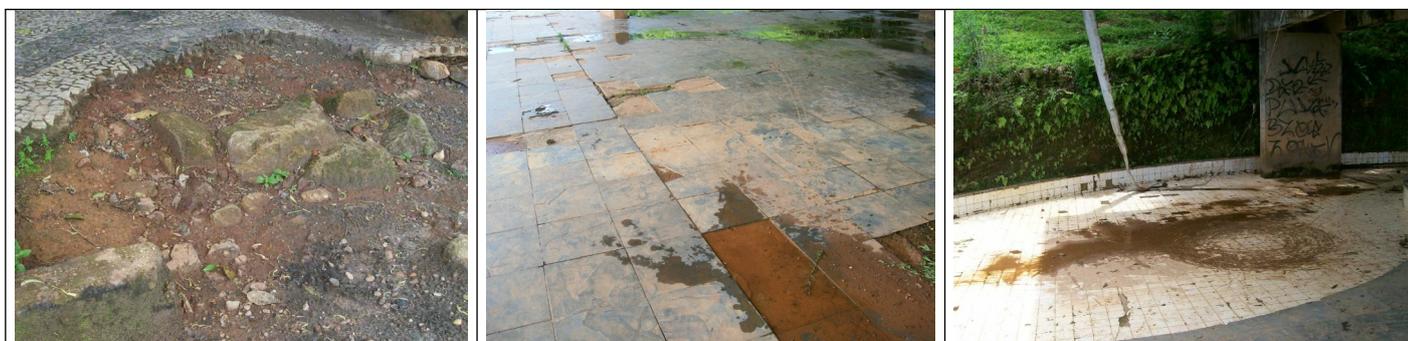
Os revestimentos do piso encontram-se em péssimo estado de conservação, tanto na área externa quanto interna do monumento. Os revestimentos de ardósia e mosaico português apresenta-se com peças soltas, trincadas e com sujidades aderidas. O espelho d'água encontra-se vazio, com peças cerâmicas faltantes e/ou trincadas.

Figuras 12, 13 e 14 – revestimentos dos pisos em péssimo estado de conservação.

- Limpeza do embasamento de pedras e do muro de arrimo;
- Recuperação dos revestimentos do piso, buscando nivelá-lo antes do assentamento dos materiais de acabamento;

- Recuperação do espelho d'água, execução de projeto hidráulico e instalação de equipamentos de filtragem e drenagem da água, buscando o pleno funcionamento do mesmo;

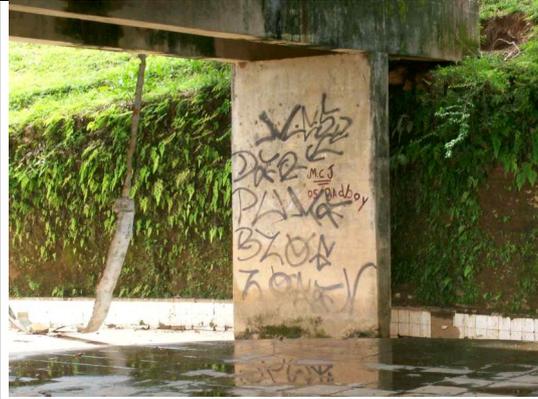
Há pichações nos pilares de concreto.

Figura 15 – pichações nos pilares

Deverá haver uma conscientização da importância das minas na história do município. Apenas conhecendo é que a população se reconhecerá naquele bem e terá interesse na sua conservação. Desta forma seriam reduzidas às ações de vandalismo, presentes no local. As pichações existentes deverão ser apagadas.

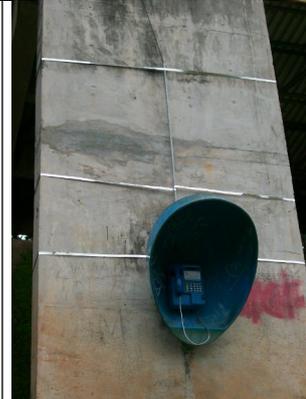
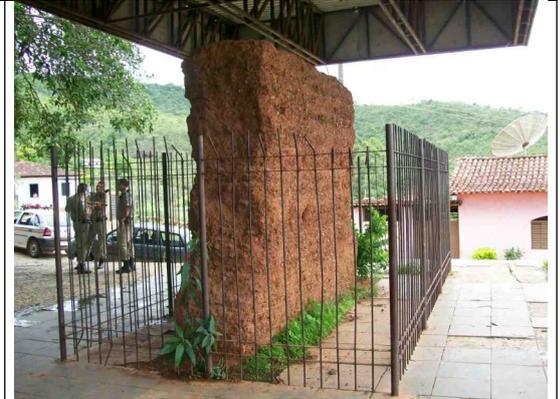
Há intervenções descaracterizantes no monumento, com a instalação de orelhão no pilar de concreto frontal e instalação de grade metálica junto a uma das ruínas.

Figuras 16 e 17 – intervenções descaracterizantes.

- Retirada do orelhão existente junto ao pilar central do monumento, podendo o mesmo ser relocado em outro local próximo ao monumento;
- Execução de novo projeto elétrico. Sugere-se a instalação de iluminação cênica tanto no monumento quanto nas ruínas, buscando valorizá-los. A escolha das luminárias deve prever uma harmonia com o espaço onde serão instaladas, estas devem ser discretas e as lâmpadas instaladas devem emitir os menores níveis de radiação infravermelha (calor) e ultravioleta para não haver degradação das ruínas;

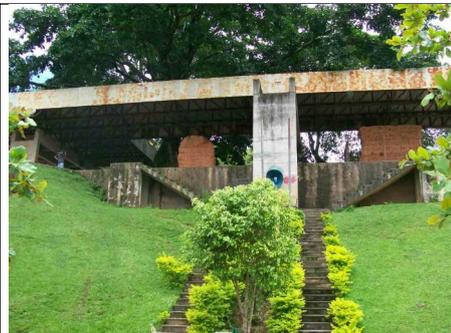
Não há acesso para deficientes ao local e não há equipamentos de prevenção e combate a incêndio e pânico. A falta de guarda-corpo e corrimãos deixa os visitantes vulneráveis, podendo sofrer acidentes.

Figura 18 – escadaria para chegar ao monumento.

- Instalação de equipamentos de promovam a segurança do local, como câmeras, para evitar ações de vandalismo;
- Instalação de equipamentos para prevenção e combate a incêndio e pânico, prevendo a instalação e guarda corpos e corrimãos no local;

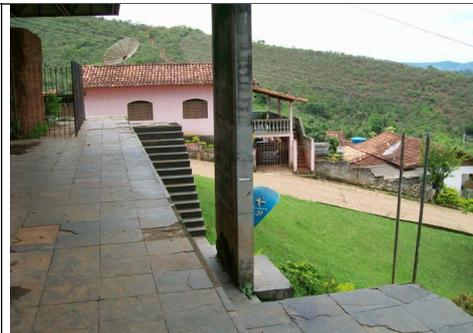
Figura 19 – falta de guarda-corpo.

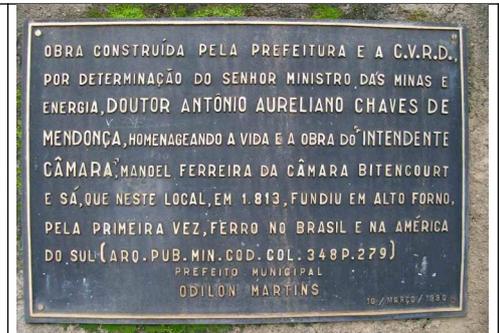
Não há no local nenhuma placa com sinalização ou de auxílio para interpretação das ruínas. A única placa existente é a de inauguração, mas fica localizada em local distante das ruínas.

Figura 20 – placa de inauguração do monumento.

- Apresentar condições adequadas para uma breve instrução à visitação, com o auxílio de placa ou painel que apresente uma descrição histórica dos fatos que levaram à construção do monumento e uma breve explicação das ruínas.

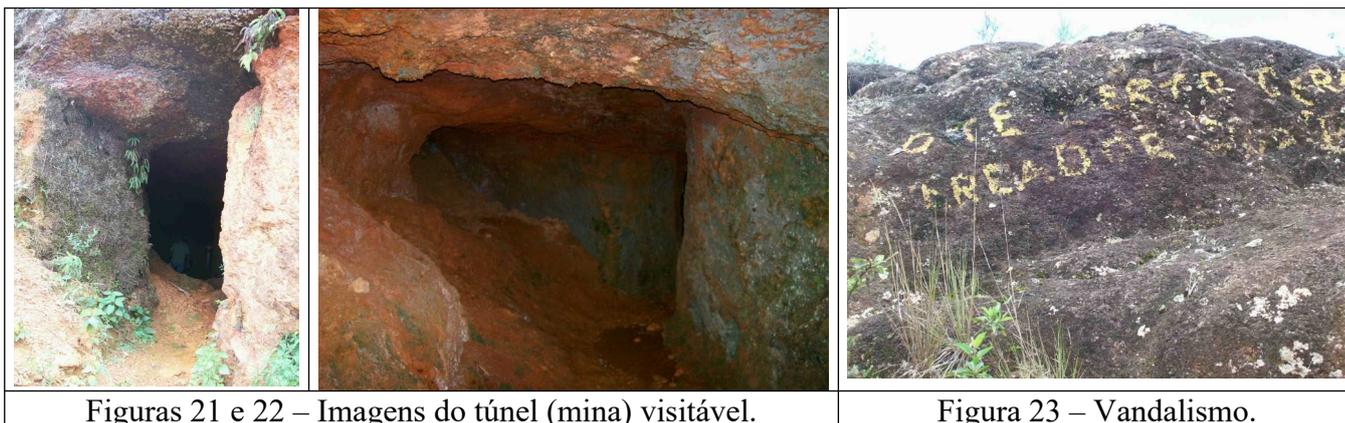
Durante a visita ao local foi possível o acesso a apenas um dos túneis (minas), cujas coordenadas geográficas são S19°13'16,3" W 043°23'15,6". Pelo fato de estar em um local de fácil acesso, onde se chega de carro, há sinais de vandalismo na parte externa da mina / túnel.

Figuras 21 e 22 – Imagens do túnel (mina) visitável.

Figura 23 – Vandalismo.

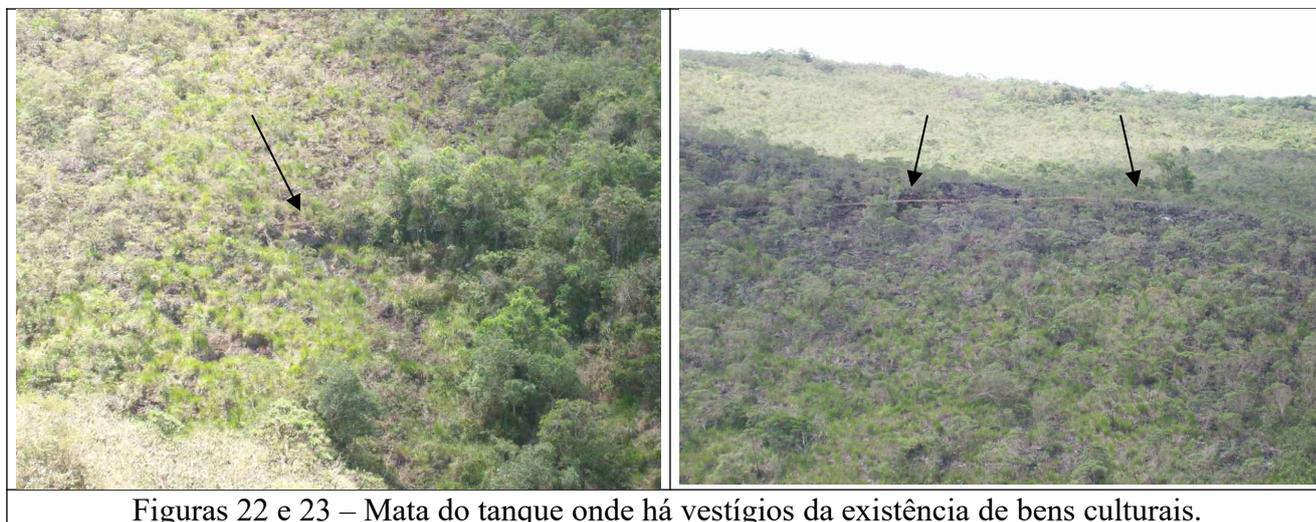
Apesar do acesso a mata ser difícil, foi possível visualizar a partir do túnel onde foi possível a visita alguns elementos que sugerem a existência de outros bens culturais no interior da mata, havendo necessidade de trabalhos de campo mais detalhados.

Figuras 22 e 23 – Mata do tanque onde há vestígios da existência de bens culturais.

Como dito anteriormente, há indícios da existência de outros bens de valor cultural no interior da Mata do Tanque. Sugerimos que seja realizada uma vistoria mais detalhada no local, incluindo especialistas da área da arqueologia, para verificar a existência de elementos de interesse cultural.
