NOTA TÉCNICA N ° 109/2019

Referência: 0024.19.003074-2

1. **Objeto:** Igreja de São Sebastião
2. **Município:** São Sebastião das Águas Claras (Macacos) - Nova Lima
3. **Proteção existente:** Tombamento Municipal
4. **Objetivo:** Suposta aplicação indevida de argamassa a base de cimento sobre alvenarias de adobe e demais intervenções realizadas na edificação
5. **Considerações preliminares:**

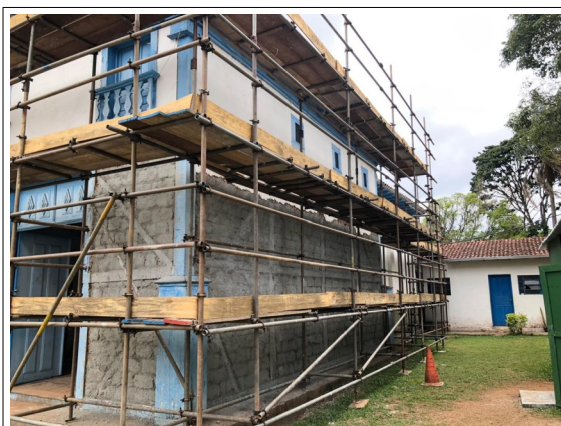
Conforme descrito na certidão acima referenciada, analisando as imagens que foram enviadas a este Setor Técnico, a tonalidade acinzentada do emboço utilizado na obra nos levou a supor que é a base de cimento, material inadequado para construções com sistema construtivo a base de terra. Na certidão foi recomendado:

Figura 01 - Imagem integrante da certidão, com emboço e reboco em fase de execução.

1. Verificar junto aos responsáveis pela obra, quais são os materiais utilizados na execução e o traço do emboço e reboco da igreja. Caso se confirme a utilização do cimento como principal componente da argamassa, é necessário que as obras sejam paralisadas até que se encontre uma solução técnica. Para tanto, deverão ser consultados especialistas em obras de restauração de edificações com arquitetura de terra.
2. Nos demais trechos desprovidos de revestimento, executar o reboco prevendo a utilização de argamassa compatível com o sistema construtivo existente, tendo como referência os trechos originais de reboco ainda existentes, que deverão ser analisados.
3. Previsão de um sistema eficiente de drenagem do terreno adjacente, objetivando manter a umidade longe das fundações e das alvenarias.

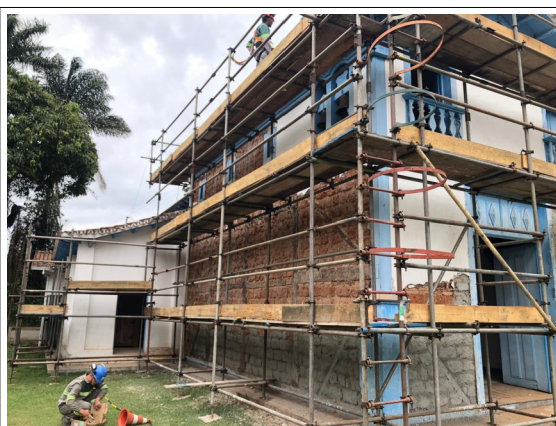
Figura 02 - Imagem integrante da certidão, com emboço e reboco em fase de execução.

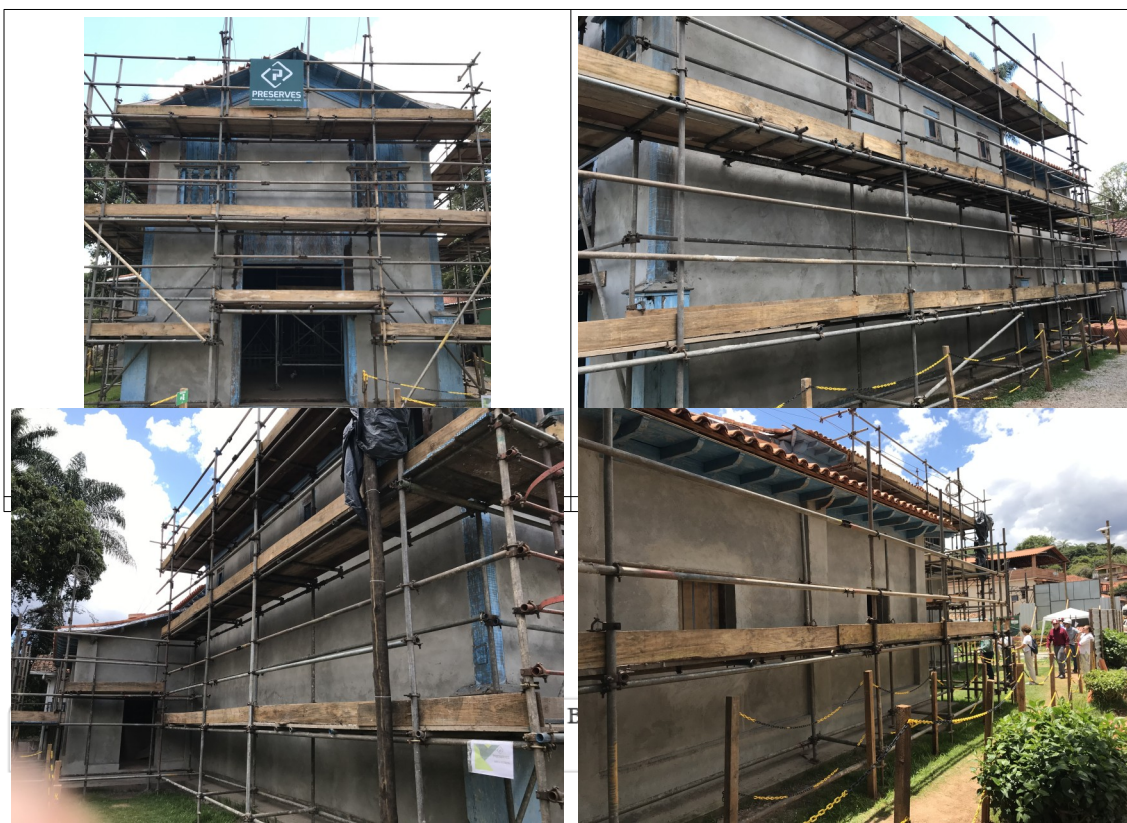
Constatamos que a execução do reboco encontrava-se concluída e foi utilizado cimento na sua composição, que foi assentado sobre as alvenarias de adobe que recebeu tela para facilitar a aderência.

Figura 05 - Fachada lateral esquerda

Durante a vistoria, o engenheiro Fernando constatou a incompatibilidade entre o tipo de reboco instalado e o sistema construtivo da igreja, entretanto, tendo em vista que a remoção do mesmo poderia causar mais danos à igreja, foi aceita a manutenção do reboco, desde que fosse realizada pintura adequada, a base de cal. O engenheiro Fernando orientou os responsáveis pela obra como realizar a hidratação da cal e como preparar e realizar a pintura, aguardando 24 horas entre as demãos.

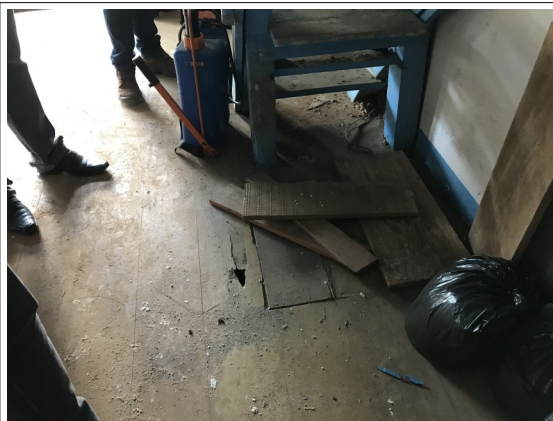
- O piso está em fase de recuperação, com substituição dos trechos degradados.

Figura 07 - Tabuas removidas no piso.

5 - Remoção dos trechos de piso que serão substituídos, com fotografias e / ou vídeos dos elementos existentes sob o piso para posterior avaliação do engenheiro Fernando.

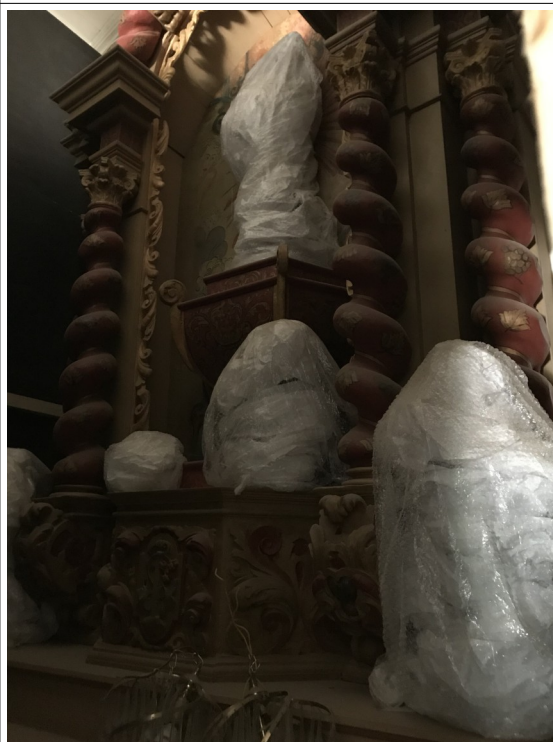
- Os retábulos, assim como as imagens sacras existentes no interior da igreja não foram removidos, entretanto foram embaladas e protegidas por tapumes. A justificativa da não remoção dos bens móveis é que estes encontravam-se fixados nos altares, o que dificultava sua remoção.
- Algumas madeiras das esquadrias, pilares e / ou dos elementos ornamentais encontram-se comprometidas.
- Há possíveis falhas no sistema de drenagem do terreno adjacente à igreja.
- O material para pintura das alvenarias foi adquirido: cal, álcool e água.
- Estava em teste a tonalidade da pintura azul dos elementos de madeira.
- Parte das emendas do piso haviam sido removidas.
- Havia fiação aparente.
- As intervenções na cobertura encontravam-se em fase final.
- Havia lacuna em uma das alvenarias para solução da trinca anteriormente existente.

Figura 11 - Bens móveis embalados.

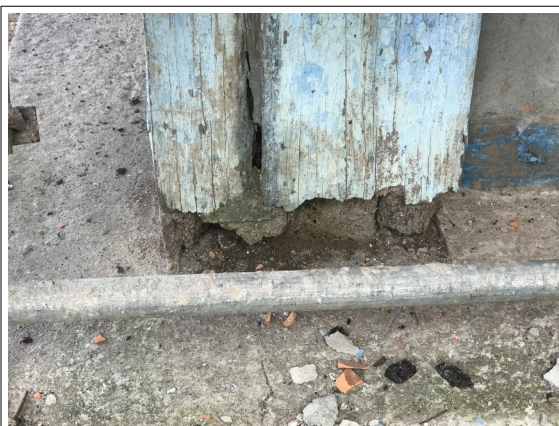
Figura 13 - Pé de esteio comprometido.

1. Realização de prospecções que não foram realizadas antes do início das obras (nos pés de esteio, fundações e frechais, por exemplo), para verificar a existência de patologias que podem trazer riscos à edificação, com realização de intervenções para solucioná-las, caso necessário.
2. Elaboração e execução de projeto de prevenção e combate a incêndio e pânico.

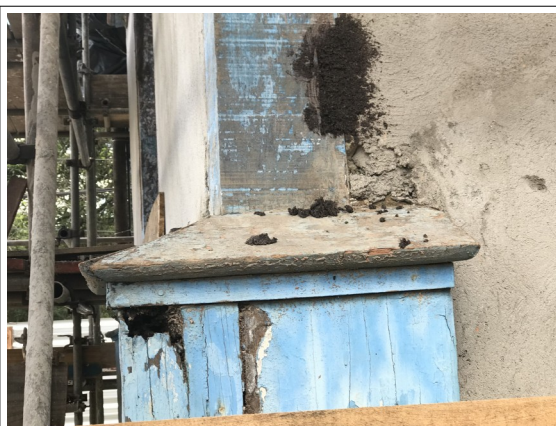
Figura 14 - Elemento de madeira comprometido (revestimento do cunhal).

5. Recuperação dos elementos de madeira (forros, rodapés, esquadrias, elementos estruturais e decorativos), seguindo projeto a ser previamente elaborado por especialista, antes da pintura final.

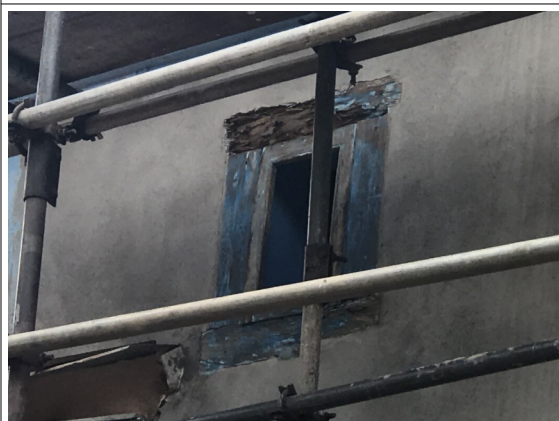
Figura 15 - Enquadramento comprometido.

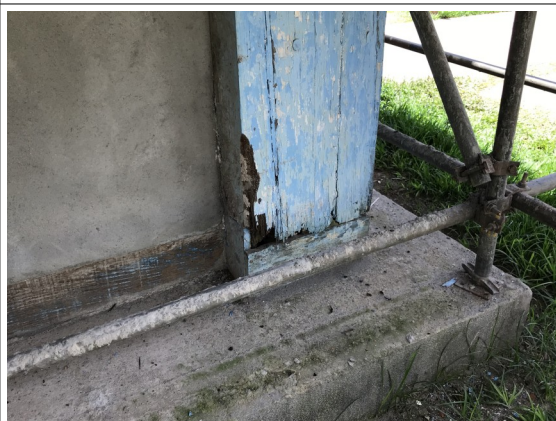
Figura 16 - Elemento de madeira comprometido (revestimento do cunhal).
