## NOTA TÉCNICA Nº 63/2020

Referência: PAAF 0024.19.003074-2

1. **Objeto:** Igreja de São Sebastião
2. **Município:** São Sebastião das Águas Claras (Macacos) - Nova Lima
3. **Proteção existente:** Tombamento Municipal
4. **Objetivo:** Análise das obras de intervenção realizadas pela Vale.
5. **Consolidação das informações e análise**

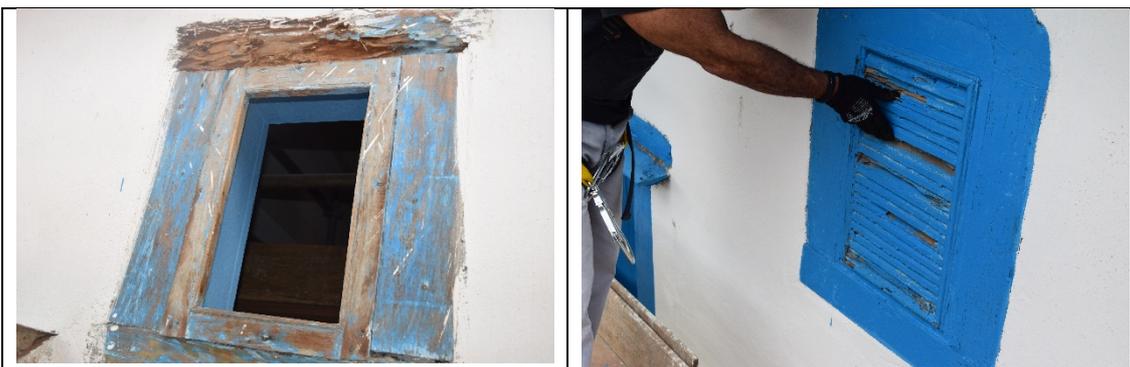
Figuras 01 e 02 – Comprometimento das esquadrias de madeira.

2. É desejável a imunização de todos os elementos de madeira, por empresa especializada, caso seja constatada a presença de xilófagos.
3. Recuperação dos elementos de madeira, especialmente os enquadramentos dos vãos, antes da pintura final.

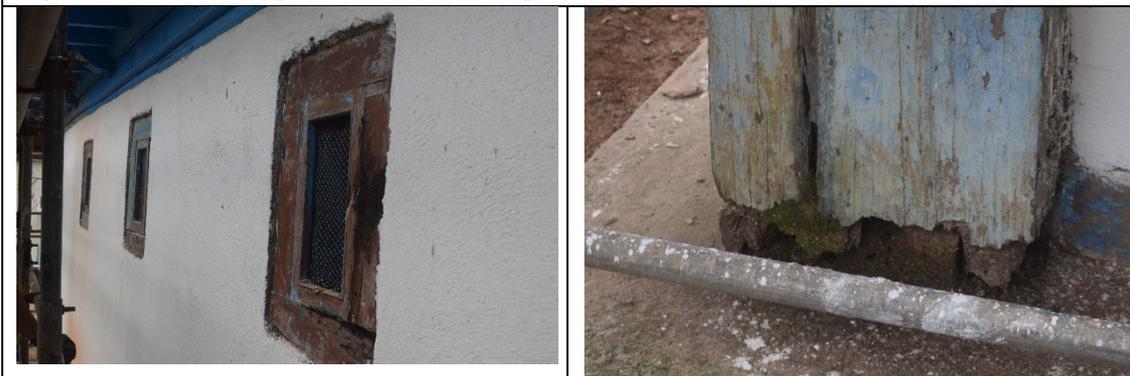
Figuras 03 e 04 – Comprometimento das esquadrias de madeira e dos pés de esteio.

1. Realização de prospecções que não foram realizadas antes do início das obras (nos pés de esteio, fundações e frechais, por exemplo), para verificar a existência de patologias que podem trazer riscos à edificação, e comprometer os serviços já realizados. Havendo comprometimento dos elementos, deverão ser realizadas intervenções para solucioná-los.

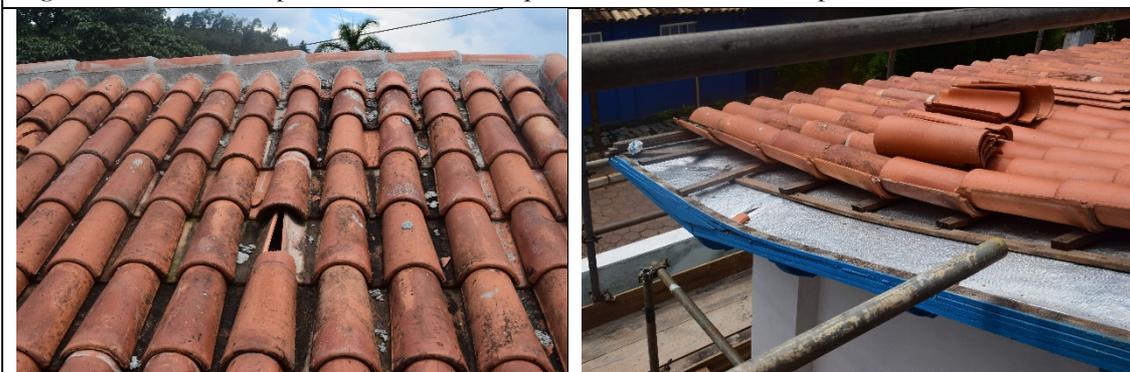
Figuras 05 e 06 – Danos na cobertura.

- Prospecção das fundações,
- Revisão da cobertura,  
Recuperação dos enquadramento dos vãos,
- Molde e execução de nova cruz existente sobre a empena,

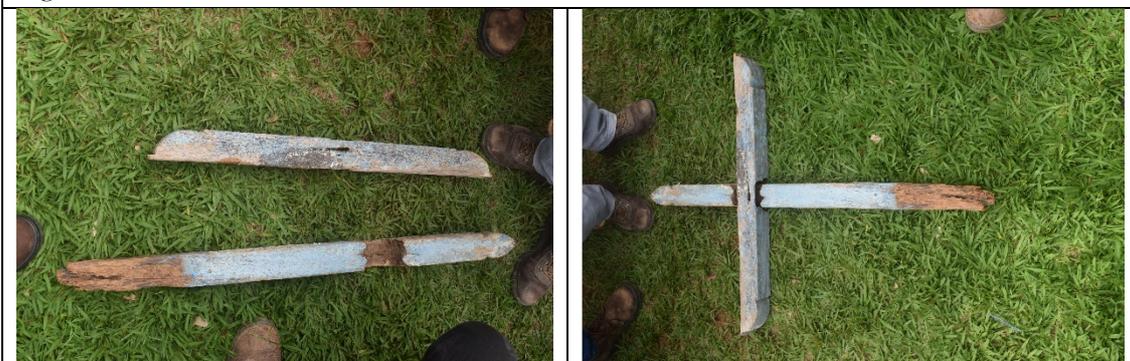
Figuras 07 e 08 – Comprometimento do cruzeiro de madeira.

4. Recuperação da cruz de madeira do telhado e cruzeiro, seguindo o modelo original.
5. Elaboração de diário de obra, relatando todas as intervenções realizadas, como memória para futuras intervenções.

4. O cruzeiro em frente à Capela deverá ser pintado no mesmo tom de azul utilizado nas esquadrias de madeira;
