NOTA TÉCNICA N ° 128/2020

1. **Objeto:** Edificação colonial.
2. **Endereço:** Rua Santa Cruz n° 18.
3. **Município:** Nova Lima.
4. **Objetivo:** Análise do estado de conservação e indicação de medidas para sua preservação.
5. **Considerações preliminares:**

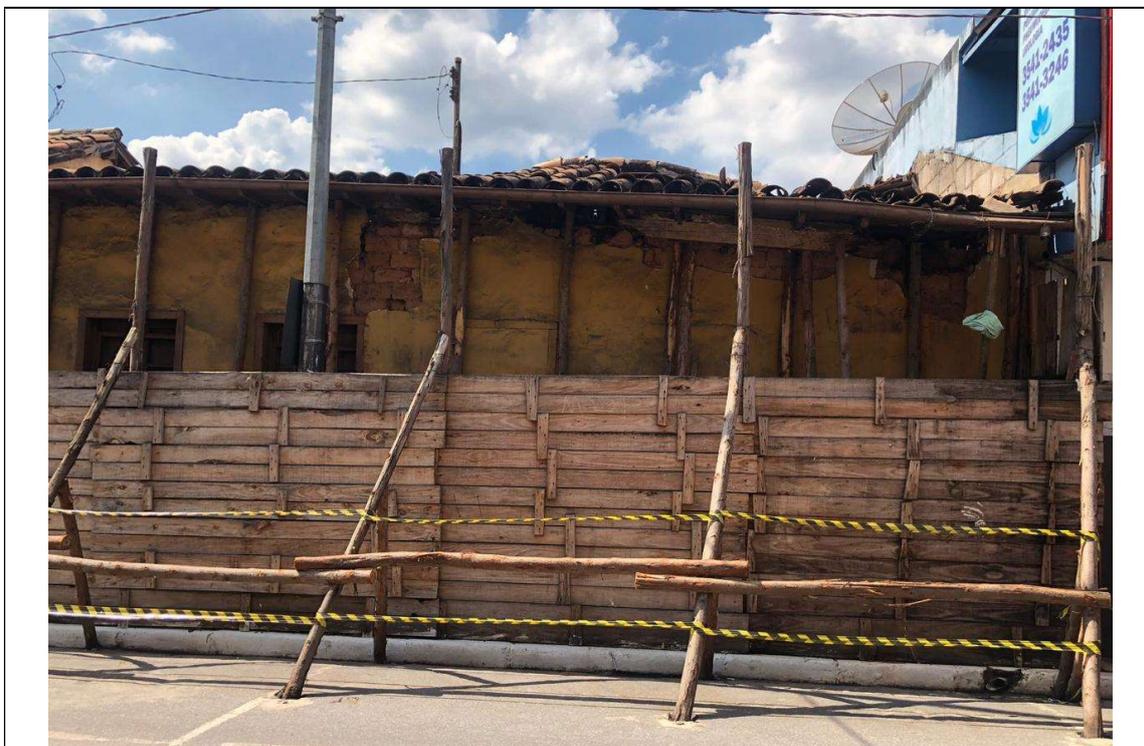
Devido ao avançado estado de degradação, o imóvel foi escorado em setembro de 2020 (figura 01). Entretanto, o escoramento não foi capaz de evitar a queda de um grande trecho da cobertura do imóvel, conforme fomos informados em 16/11/2020 (figura 02).

Figura 01 – Imagem da edificação vedada por tapumes e escorada.

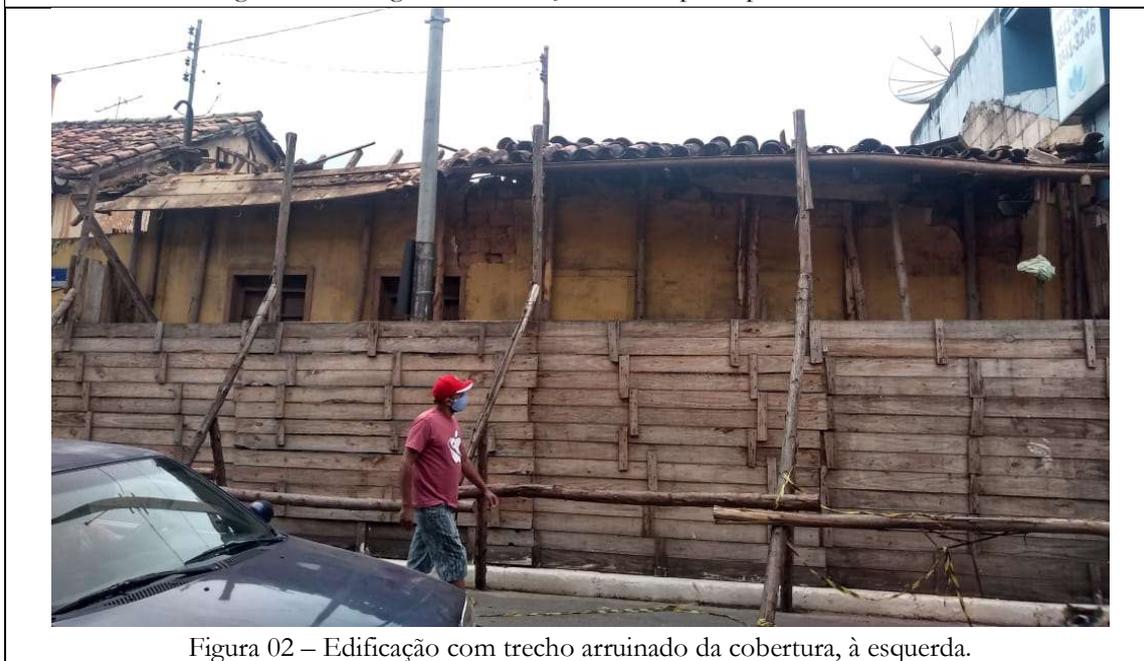
Desta forma, o imóvel em análise, além de se encontrar exposto às intempéries, com a queda parcial da cobertura poderá haver sério destravamento da gaiola estrutural, colocando em risco a integridade da edificação tombada.

Figura 02 – Edificação com trecho arruinado da cobertura, à esquerda.

Devido à chegada do período chuvoso, com chuvas constantes, deverão ser adotadas medidas urgentes para impedir a evolução das patologias e o seu colapso total. Recomenda-se, que o COMPAC realize visita urgente ao imóvel, acompanhado de especialista em estruturas, com experiência em edificações históricas, para que sejam elaborados todos os projetos e executadas todas as intervenções necessárias para garantir a estabilidade e integridade do imóvel. Este Setor Técnico recomenda, minimamente:

- Escoramento das alvenarias e cobertura do imóvel usando as técnicas recomendadas para edificações históricas, conforme Anexo 1.
- Esvaziamento da caixa d'água para se evitar sobrepeso na estrutura já fragilizada.

- Desligamento da energia.
- Caso necessário, poderá ocorrer a amarração dos frechais para estabilização da estrutura de gaiola de madeira. Poderá ser utilizado cabo de aço que deverá ser fixado nos frechais da fachada frontal e posterior, devendo ser esticado de forma a conter a movimentação da estrutura. Deverá ser verificada no local a necessidade de amarração dos frechais das fachadas laterais.

- Especialista da área de estruturas deverá verificar as condições da estrutura de madeira para complementação do trecho arruinado da cobertura e, se possível, recebimento de nova cobertura. Caso seja necessário, realizar reforço estrutural preservando o sistema construtivo original. O refazimento da cobertura do imóvel deverá preservar as características originais (inclinação, dimensão e acabamento dos beirais, tipo de telhas, número de águas, etc).
