NOTA TÉCNICA N ° 140/2020

Ref: IC MPMG 0456.16.000239-4 e PAAF 0024.19.012782-9

1. **Objeto:** Edificação residencial
2. **Endereço:** Praça Dona Manoelita Chagas, n° 196, Centro.
3. **Município:** Oliveira.
4. **Proteção existente:** Situa-se no perímetro de tombamento do Centro Histórico de Oliveira, tombado em nível estadual.
5. **Proprietário:** Sr. José Geraldo dos Santos e outros.
6. **Considerações preliminares:**

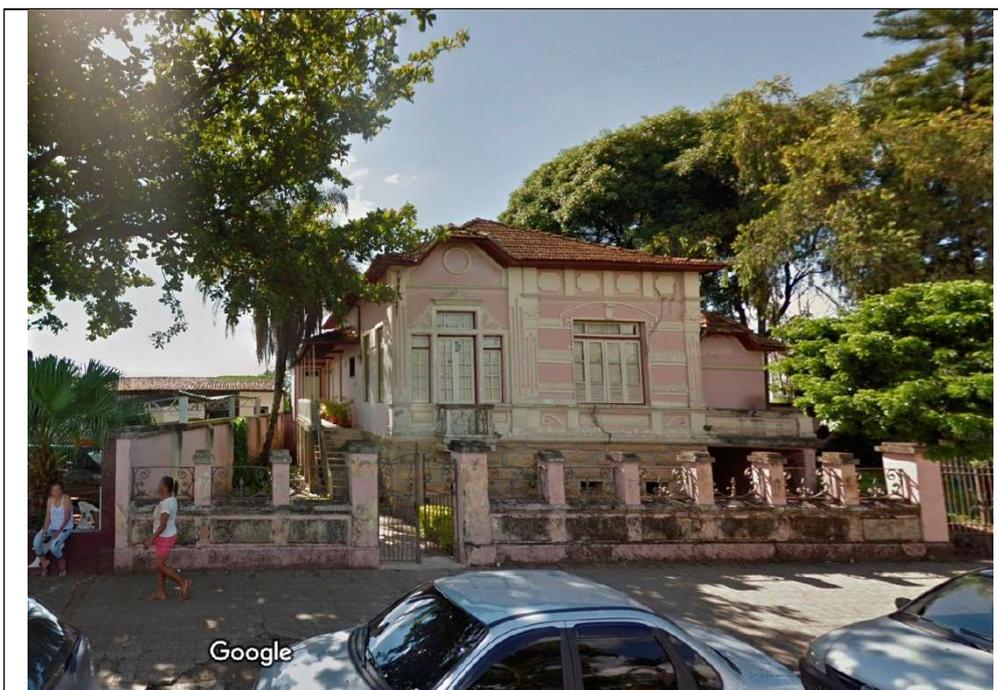
Caracterização	Estado de conservação
Estrutura Embasamento com revestimento de pedras, estrutura autoportante de tijolos maciços.	Edificação principal apresenta estrutura em regular estado de conservação, podendo ser percebidas trincas significativas na fachada principal e no porão
Alvenarias: Ornamentos em massa, reboco e pintura.	Reboco e pintura em mau estado de conservação, com desgaste generalizado, manchas, sujidades e umidade ascendente. Internamente, o estado de conservação é bom, exceto em um dos cômodos do porão onde há danos possivelmente proveniente de infiltração no pavimento superior.
Cobertura: Engradamento de madeira e vedação em telhas planas do tipo francesa, com forro de tábuas nos beirais	Bom estado de conservação, apesar do escurecimento superficial de algumas telhas.
Vãos e esquadrias: Diversos formatos de vãos, com vergas retas, vedados por esquadrias de madeira e vidro, com bandeiras fixas no trecho superior.	Enquadramento com alguns desprendimentos e desgastes pontuais do material e pintura. Aparentemente o estado de conservação das esquadrias era bom. Não foi possível verificar o funcionamento das esquadrias externas.

Terreno é delimitado por pilaretes em alvenarias de tijolos, rebocado e pintado, com gradil e porão de ferro ornamentado. Há jardim frontal, pomar nos fundos e parte do terreno é pavimentado por piso cimentado.	Jardim bem cuidado. Piso cimentado com fissuras e lacunas, onde surgiu vegetação. Muro e pilaretes com manchas de umidade e desprendimento do reboco e pintura.
Piso em tabuado corrido, ladrilhos hidráulicos no alpendre e cerâmico nas cozinhas e banheiros	Piso em bom estado de conservação, exceto os ladrilhos hidráulicos que se encontram desgastados e com escurecimentos nos rejuntas
Forro tabuado liso	Forros em bom estado de conservação, exceto no porão onde há manchas de umidade provenientes do piso superior.
Instalações elétricas e hidráulicas	Bom estado de conservação.

Figura 02 – Casa situada na Praça Dona Manoelita Chagas, nº 196. Fonte: Google Street View. 2018.

Ao final do Relatório de Vistoria recomendou-se a continuidade das ações de manutenção periódica em função do bom estado de conservação interno da edificação. Porém, por causa dos desgastes dos materiais construtivos e do revestimento externo, recomendou-se a execução de reparos no reboco e na pintura. Sugeriu-se também o monitoramento das trincas da fachada frontal para verificar se estão em desenvolvimento.

- Análise das trincas da fachada frontal por profissional habilitado para que suas origens sejam identificadas e para verificar se estão em desenvolvimento. Caso estejam ativas, ações de reparo e de contenção de suas causas devem ser realizadas com urgência para evitar maiores danos na estrutura da edificação.

- Posteriormente, realizar reparos nos rebocos nos trechos que se encontram danificados, tanto da edificação quanto da mureta frontal, e realização de nova pintura.
