LAUDO TÉCNICO DE VISTORIA n° 20 /2010

Foi solicitada pela Promotoria Estadual de Defesa do Patrimônio Cultural e Turístico, vistoria técnica no imóvel conhecido como “Casarão da Figuiinha”, localizado na rua Alexandrino Chagas nº 228, município de Oliveira, para verificar o estado de conservação, medidas necessárias para sua preservação e resposta aos quesitos formulados. A vistoria foi realizada pela arquiteta Andréa Lanna Mendes Novais, analista do Ministério Público, no dia 11 de maio de 2010.

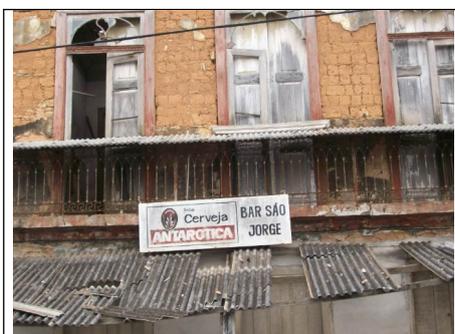
Apesar do estado de abandono, conserva grande parte dos seus elementos originais. A maior descaracterização ocorreu na fachada voltada para a Rua Alexandrino Chagas, com a demolição da escadaria em pedras de acesso ao segundo pavimento. Nesta mesma fachada houve acréscimos de telhas de fibrocimento e placa metálica com o nome do estabelecimento comercial, entretanto esta intervenção é totalmente reversível.

Figura 12 – Descaracterização na fachada do imóvel.

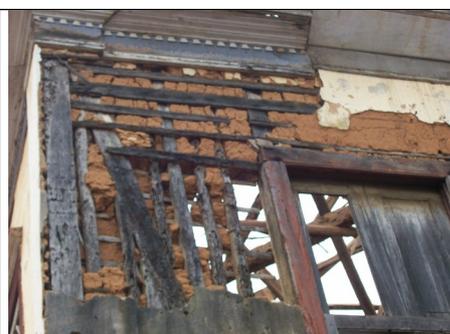
Encontra-se em mau estado de conservação. Grande parte do reboco se desfez, deixando as alvenarias de pau a pique a vista, o que contribuiu para o apodrecimento da madeira integrante do sistema construtivo e desfazimento de parte do barro socado entre a trama de madeira. Parte da alvenaria foi substituída por blocos de tijolo cozido, descaracterizando o imóvel. Apesar deste estado de má conservação, a estrutura da edificação permanece sólida e há possibilidade de ser efetivada a sua recuperação.

Figura 13 – Alvenaria de pau a pique deteriorada.

- Devem ser realizados serviços de estabilização e consolidação da estrutura, com aproveitamento do material em bom estado de conservação e substituição das peças deterioradas;
- Deverá ser realizada estabilização e recuperação das alvenarias remanescentes, com aproveitamento do material em bom estado de conservação e substituição dos materiais deteriorados. Deverá ser utilizada no preenchimento da trama de pau a pique a terra das

proximidades, conforme era feito antigamente, buscando respeitar o traço existente. Deverá haver recomposição do reboco, utilizando argamassa compatível com o sistema construtivo existente. Caso houver pinturas decorativas originais na edificação, deve-se manter “janelas” como referência destas pinturas;

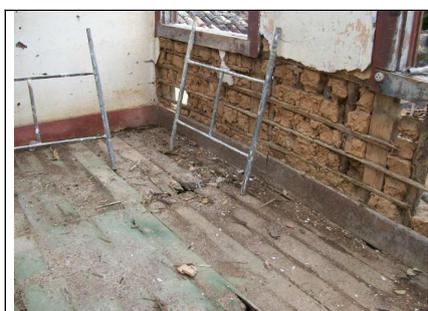
Os barrotes do piso se encontram em bom estado de conservação, apenas com manchas de umidade, entretanto o assoalho de madeira encontra-se danificado pela umidade e pelos cupins.

Figura 15 – Piso danificado.

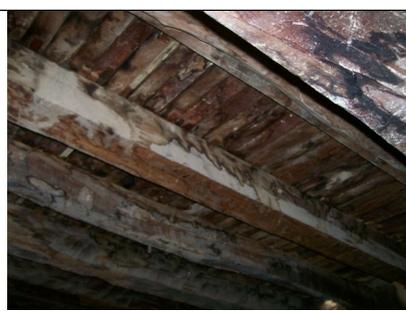
Figura 16 – Barrotes.

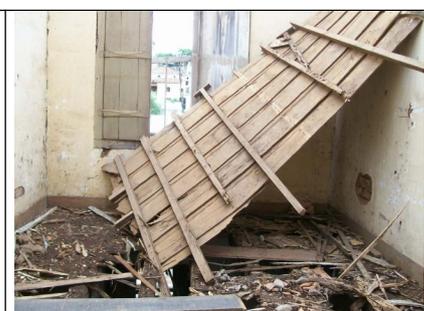
Os forros não existem mais na maior parte dos ambientes, restando alguns pequenos trechos que se encontram muito danificados pela umidade e cupins.

Figura 17 – Forro que cedeu.

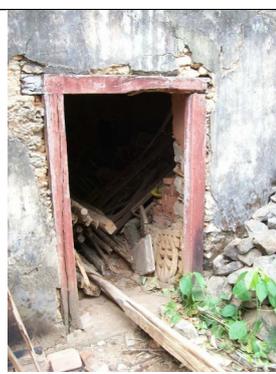
No porão há grande quantidade de materiais altamente combustíveis, a maior parte constituída por peças de madeira, estocados de forma inadequada, o que expõe o imóvel a riscos de incêndios.

Figura 19 – Porão.

2 – Retirada do material estocado no porão do imóvel.

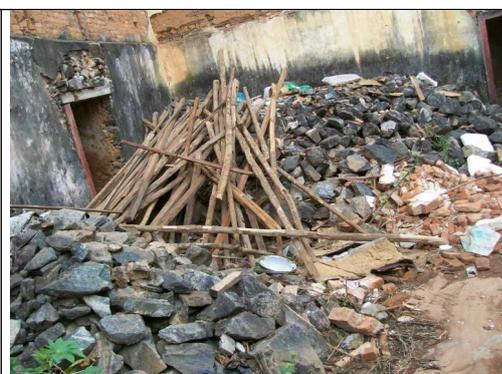
Figura 20 – Material estocado no terreno do imóvel.

3 - A capina e limpeza da área no entorno do bem imóvel e no interior do mesmo, para evitar a proliferação de animais, acúmulo de umidade e propagação de incêndio. É importante lembrar que na limpeza do imóvel deverão ser separados os elementos originais existentes passíveis de serem reaproveitados na restauração do imóvel.
