LAUDO TÉCNICO DE VISTORIA nº 03/2012

Foi solicitada pela Promotoria Estadual de Defesa do Patrimônio Cultural e Turístico, vistoria técnica no imóvel localizado na rua Athos Cambraia Campos nº 17 para verificar o estado de conservação do mesmo, considerando o recente período de chuvas fortes.

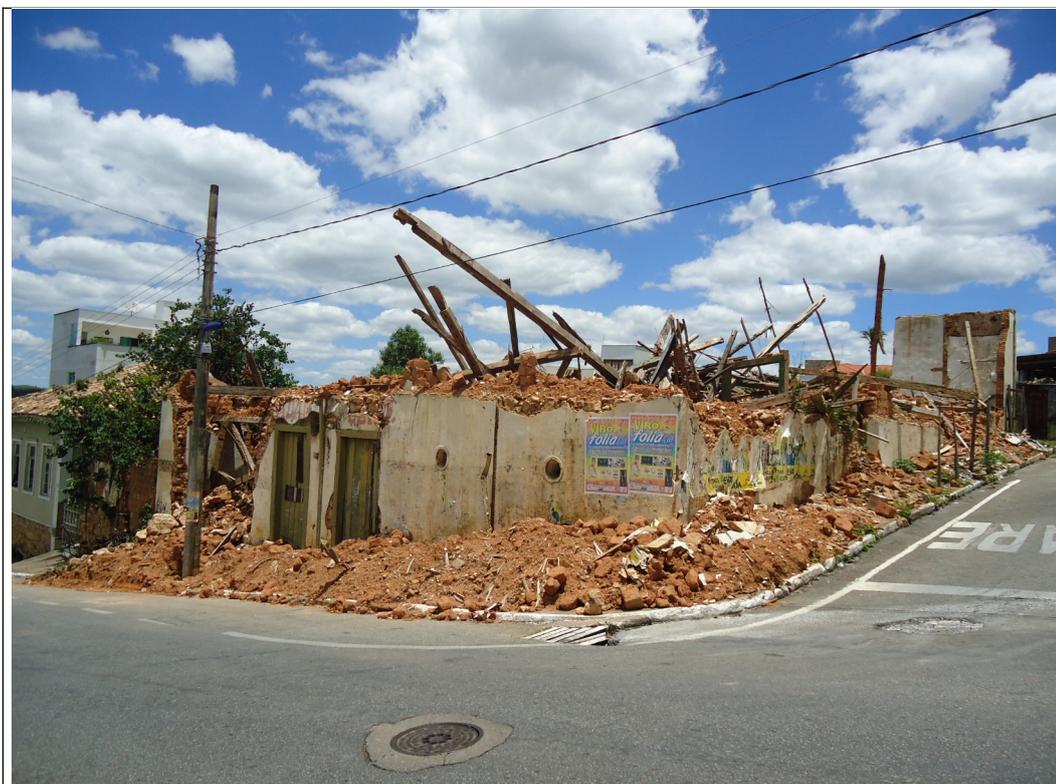
Na data da vistoria, em 03 de fevereiro de 2012, constatou-se que o imóvel encontrava-se em ruínas, restando apenas um trecho do pavimento térreo da rua Athos Cambraia, o embasamento

de pedras, algumas peças de madeira e muita terra integrante do sistema construtivo, ainda no passeio.

Figura 01 – Situação encontrada no dia da vistoria.

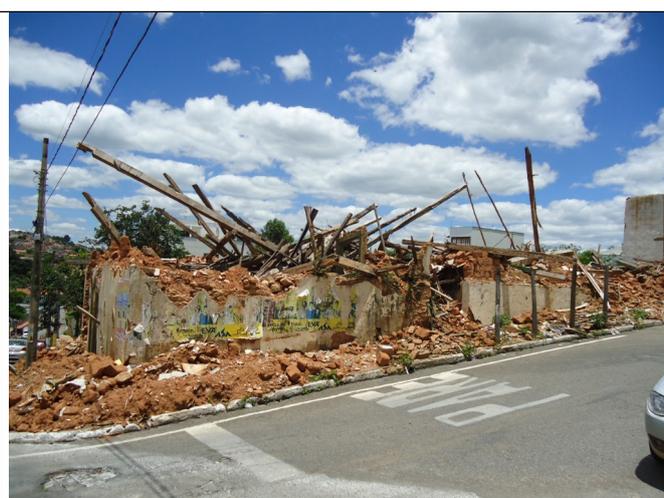
Figuras 02 – Edificação após arruinamento.

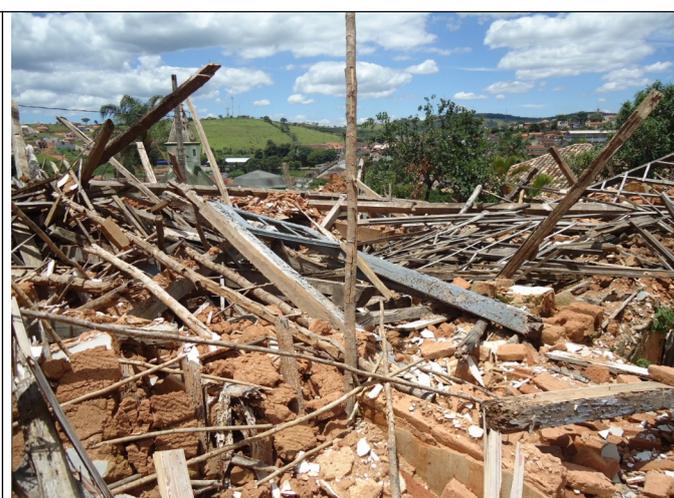
Figura 03 – Restos de madeira e entulhos.

É aconselhada a limpeza da área, separando o material original passível de aproveitamento. Devem ser tomadas todas as medidas necessárias para que, quando da remoção dos destroços resultantes do arruinamento, não seja danificado o embasamento de pedras que resistiu ao desabamento.

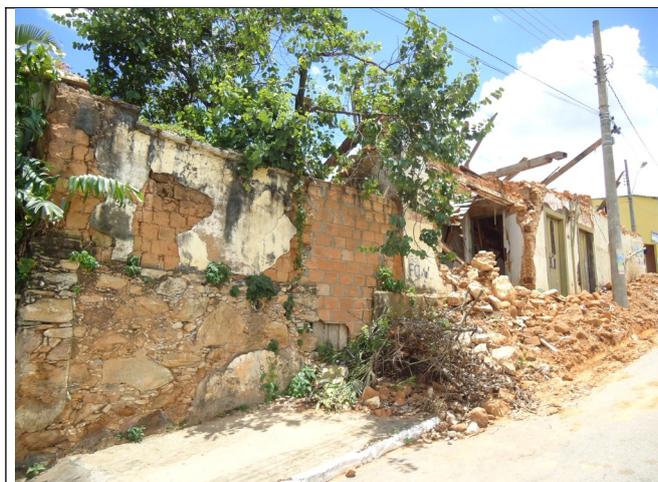
Figura 04 – Trechos preservados.

Sugere-se a proteção do embasamento de pedras que poderia tornar-se uma referência da memória do bem cultural inventariado. Além do caráter de testemunho, as ruínas ainda são visíveis no espaço urbano e se configuram em um elemento importante da área de grande relevância cultural do município.

Deverá haver prospecção das ruínas e deverão ser tomadas todas as medidas necessárias para a preservação do alicerce de pedras. Inicialmente deve-se proceder à limpeza, com remoção de todas as substâncias que efetivamente causam o processo de deterioração da pedra ou contribuem para isso. Posteriormente, deverá haver reconstituição das perdas ocorridas, através da aplicação de pedras com as mesmas características físicas da original. A consolidação também deverá ser

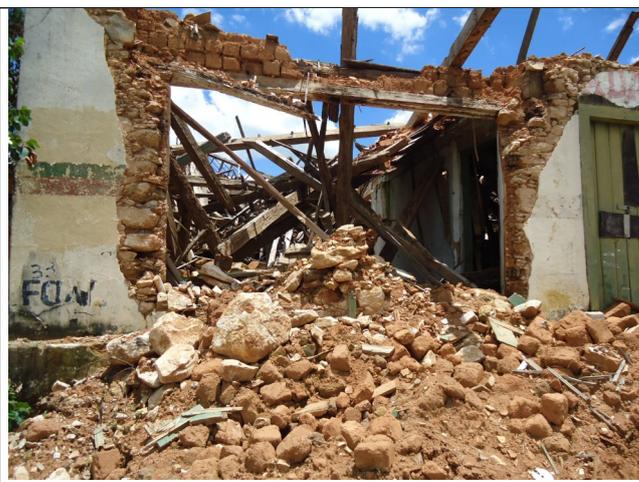
Figura 05 – Edificação em arruinamento.
