LAUDO TÉCNICO DE VISTORIA nº 02/2012

Foi solicitada pela Promotoria Estadual de Defesa do Patrimônio Cultural e Turístico, vistoria técnica no imóvel conhecido como “Casarão da Figuinha”, localizado na rua Alexandrino Chagas nº 228, município de Oliveira, para verificar o estado de conservação, medidas necessárias para sua preservação.

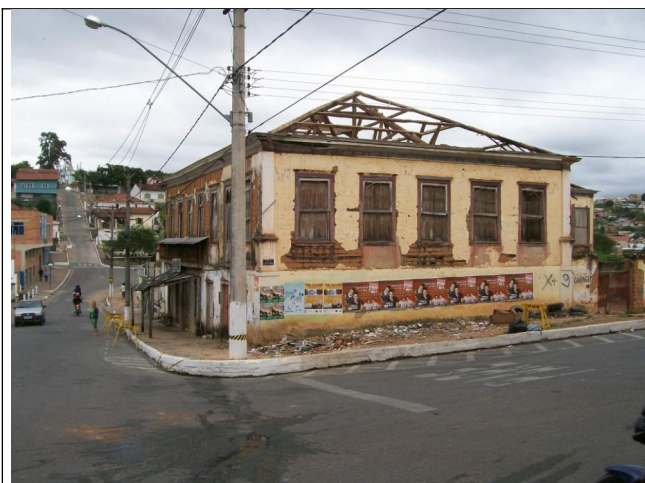
Figura 01 – Imagem do casarão em 11/05/2010.

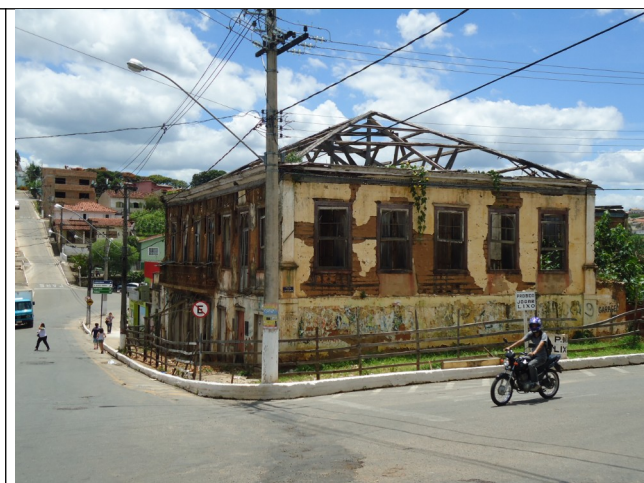
Figura 02 – Imagem do casarão em 03/02/2012

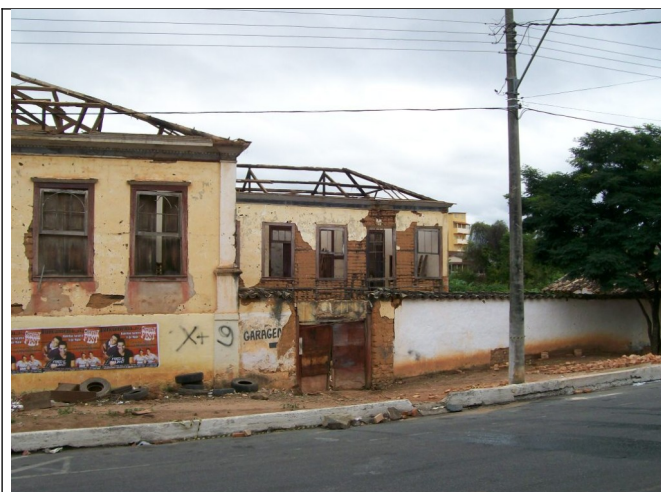
Figura 03 – Imagem do casarão em 11/05/2010.

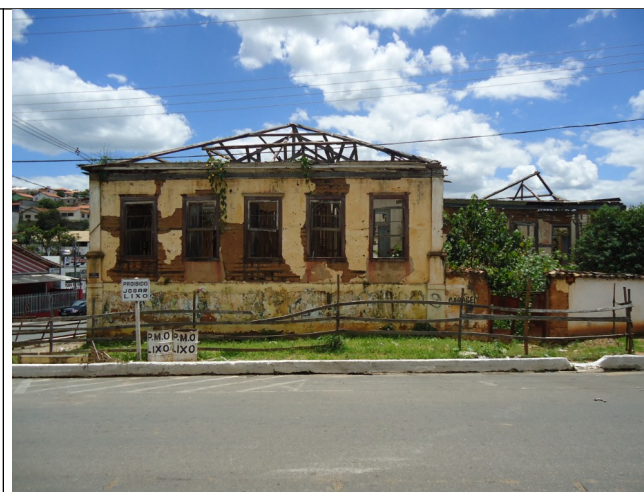
Figura 04 – Imagem do casarão em 03/02/2012

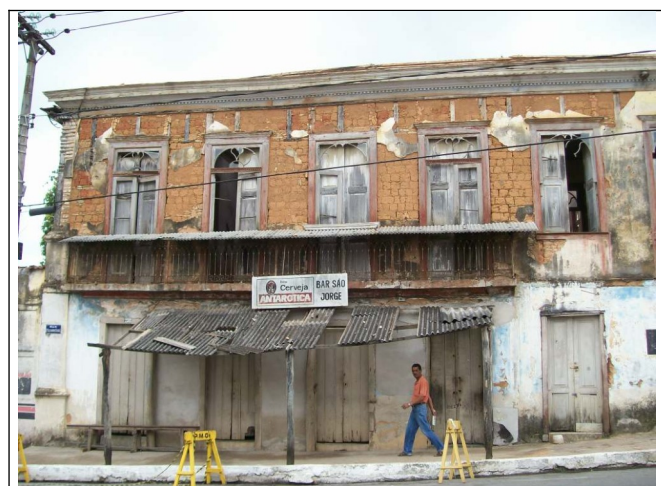
Figura 05 – Imagem do casarão em 11/05/2010.

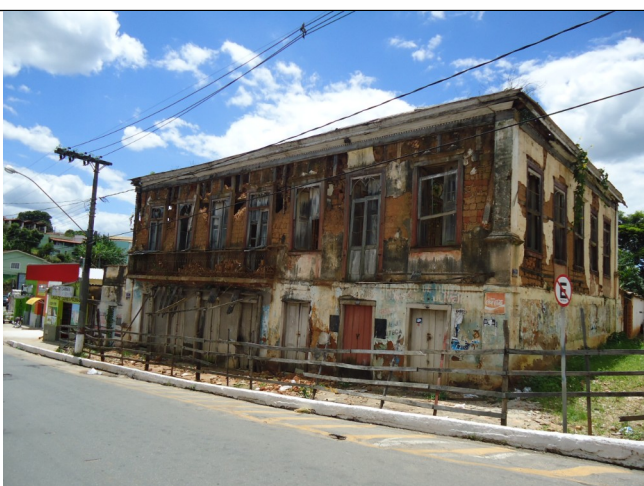
Figura 06 – Imagem do casarão em 03/02/2012

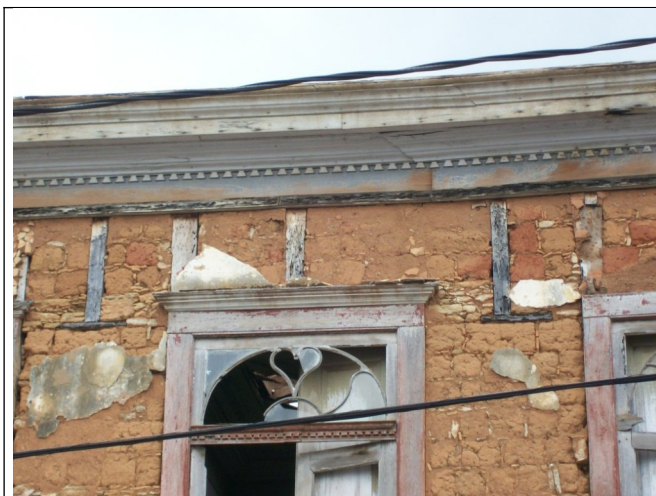
Figura 07 – Imagem do casarão em 11/05/2010.

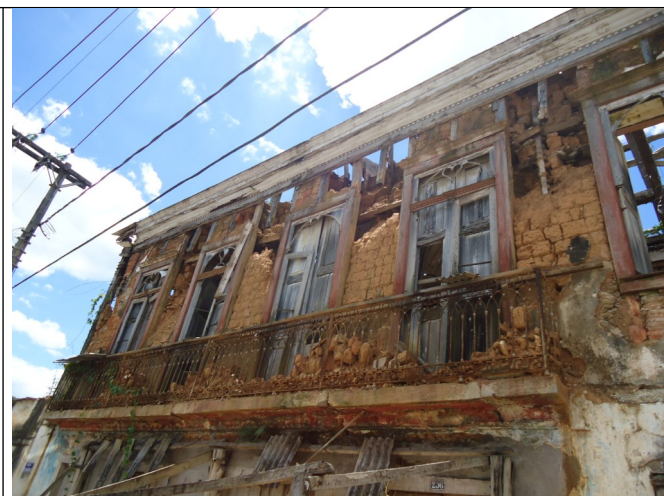
Figura 08 – Imagem do casarão em 03/02/2012

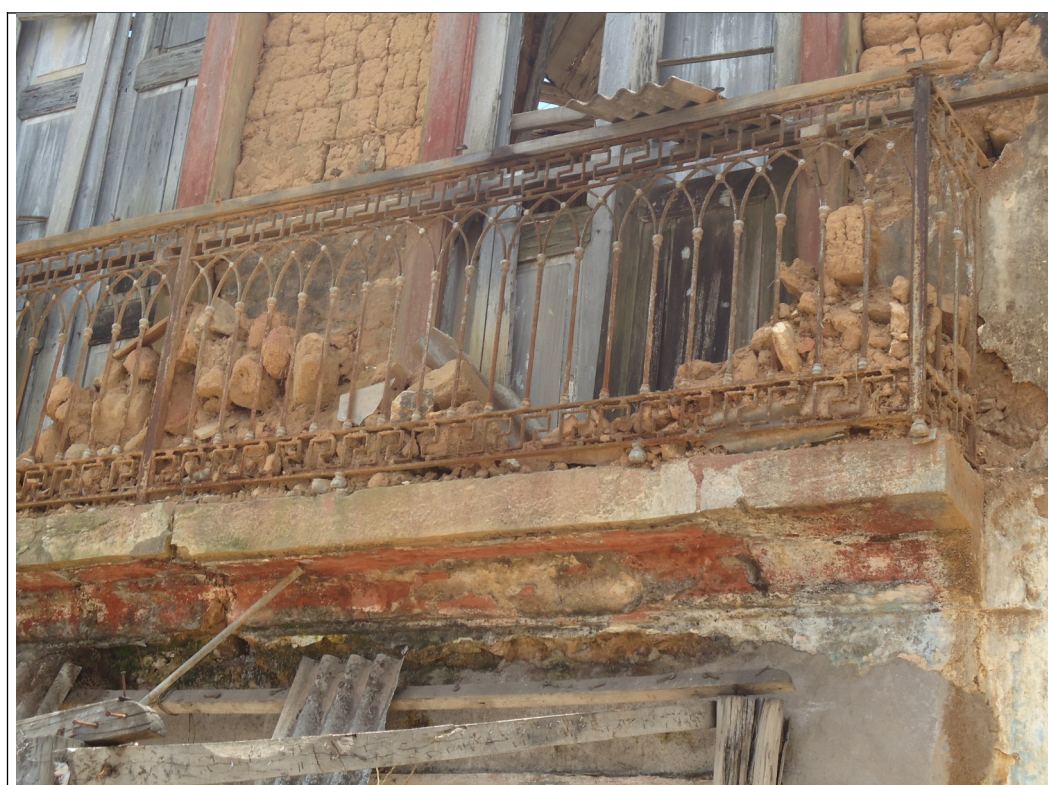
Grande parte do reboco se desfez, deixando as alvenarias de pau a pique a vista, o que contribuiu para o apodrecimento da madeira integrante do sistema construtivo e desfazimento de parte do barro socado entre a trama de madeira. Houve intensificação do desprendimento do barro e há locais onde a trama de madeira do pau a pique também se desfez.

Figura 09 – Desprendimento do barro da trama de pau a pique em 03/02/2012.

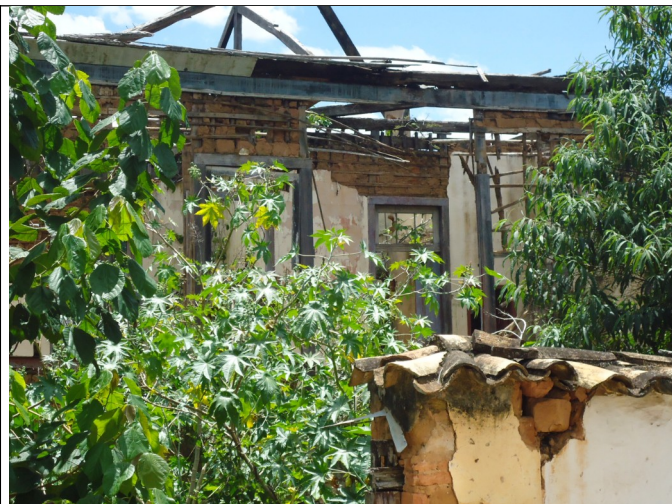
Figura 10 – Arruinamento de paredes de vedação em 03/02/2012.

5 – Deverá haver escoramento das paredes do imóvel, utilizando as técnicas para intervenções em edifícios históricos, buscando reduzir a movimentação que porventura esteja ocorrendo na edificação. O escoramento deverá ser realizado nos dois lados das alvenarias, promovendo uma melhor estabilização. O escoramento deverá ser realizado por técnico especializado (projeto e execução) e deverá ser anotada a respectiva ART (anotação de responsabilidade técnica).

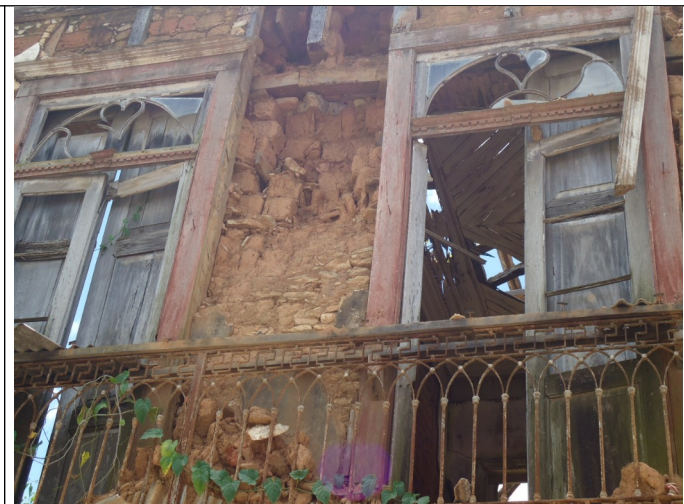
Figura 11 – Desprendimento do sistema construtivo de terra em 03/02/2012.

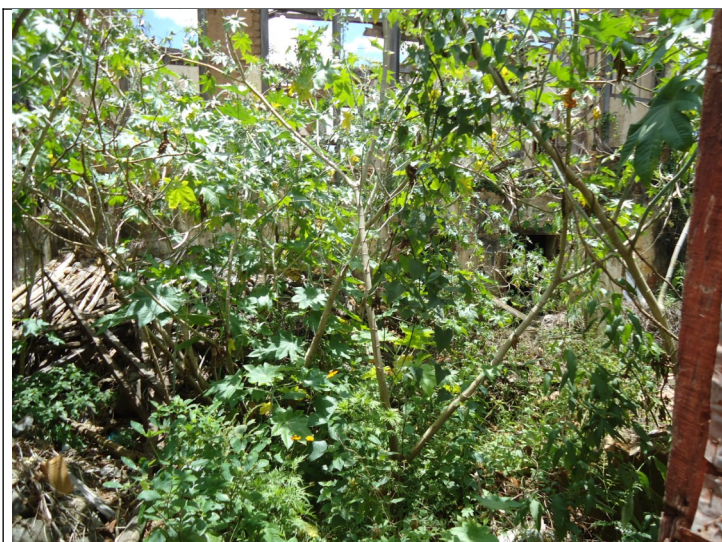
O material estocado no porão da edificação não foi retirado, expondo o imóvel a riscos de incêndios. Há muito mato no terreno adjacente à construção.

Figura 12 – Acúmulo de vegetação no terreno adjacente ao imóvel em 03/02/2012.

3 - A capina e limpeza da área no entorno do bem imóvel e no interior do mesmo, para evitar a proliferação de animais, acúmulo de umidade e propagação de incêndio. É importante lembrar que na limpeza do imóvel deverão ser separados os elementos originais existentes passíveis de serem reaproveitados na restauração do imóvel.

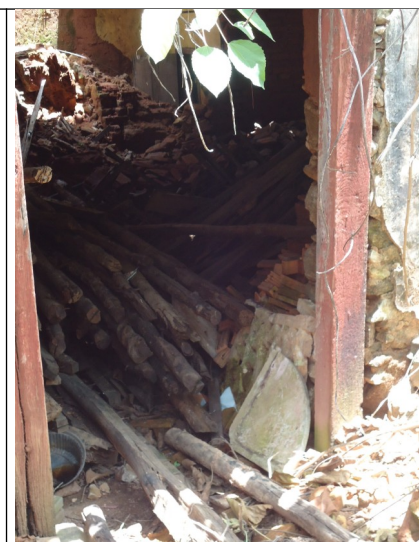
Figura 13 – Material estocado no porão em 03/02/2012.

2 – Retirada do material estocado no porão do imóvel.
