Promotoria Estadual de Defesa do Patrimônio Cultural e Turístico

NOTA TÉCNICA nº 14/2011

- I. Objetivo:** Analisar e indicar medidas necessárias para preservação do bem cultural inventariado.
- II. Município:** Oliveira
- III. Endereço :** Rua Athos Cambraia 17, esquina com Duque de Caxias
- IV. Metodologia**

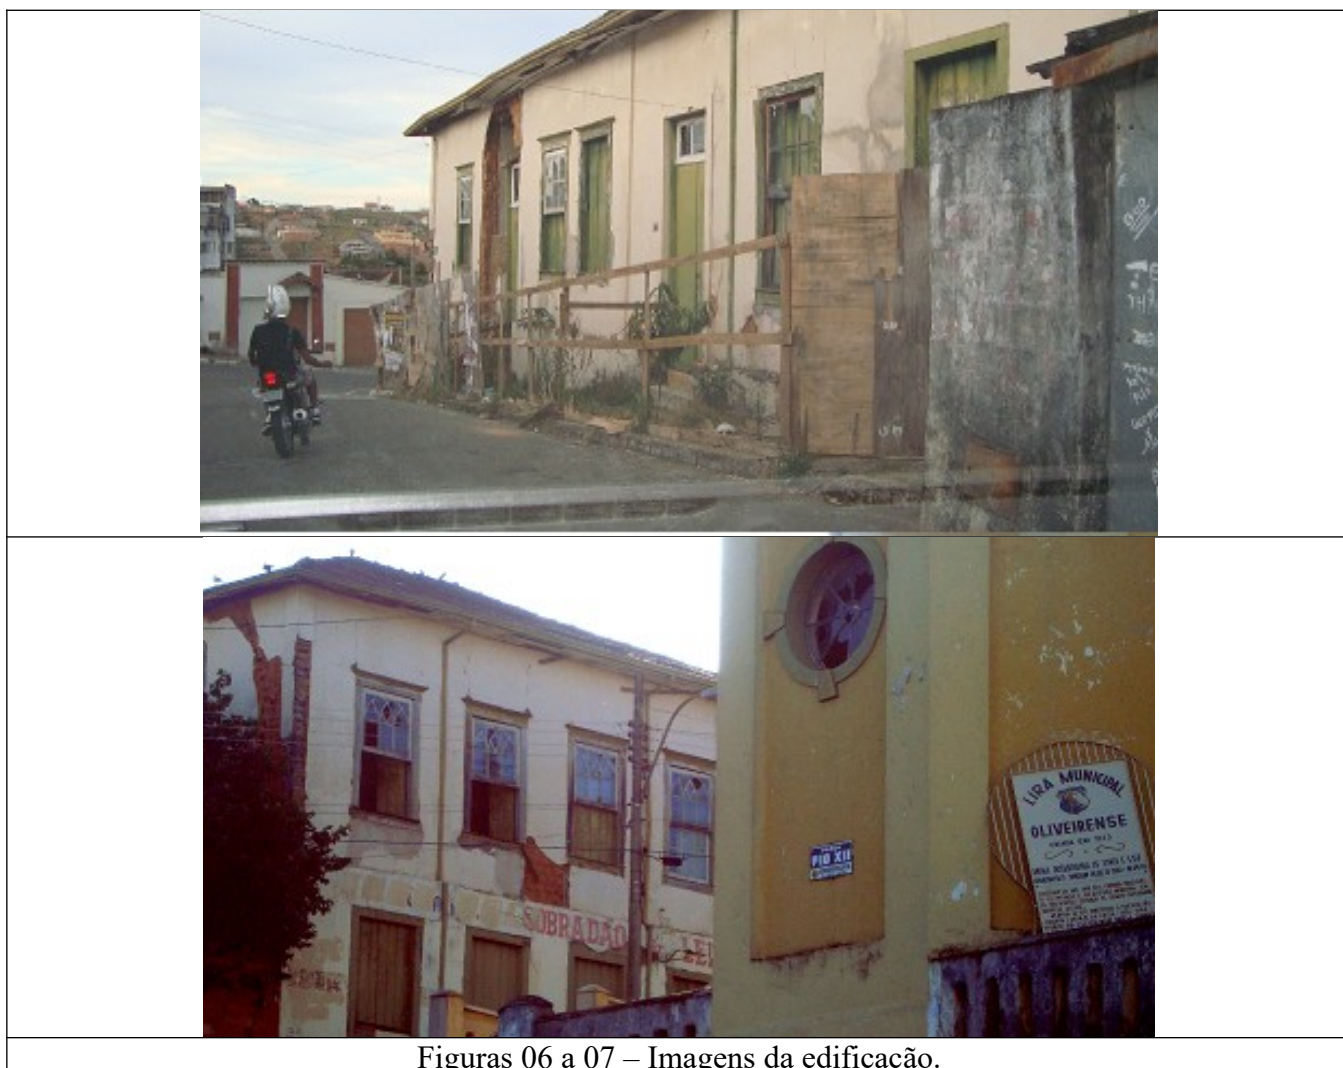
Figuras 06 a 07 – Imagens da edificação.

Apesar do inventário, o imóvel encontra-se em mau estado de conservação. Acredita-se que um conjunto de fatores contribuiu com a deterioração do imóvel. O material utilizado na construção do imóvel (madeira e terra), é frágil, não é resistente à umidade e ficou em constante contato com esta, principalmente após o arruinamento de parte da alvenaria, resultando no apodrecimento de algumas madeiras integrantes do sistema construtivo e desfazimento de parte do barro das alvenarias.

A estrutura do telhado encontra-se bastante degradada, o que causa sobrepeso às paredes. As esquadrias apresentam vidros quebrados e desgastes.

Há relatos de movimentação das alvenarias, o que coloca em risco a integridade do imóvel.

- Deverá haver escoramento das paredes do imóvel, buscando utilizar as técnicas para intervenções em edifícios históricos. As escoras irão reduzir a movimentação que porventura esteja ocorrendo na edificação. O escoramento deverá ser realizado nos dois lados das alvenarias, promovendo uma melhor estabilização. O escoramento deverá ser realizado por técnico especializado (projeto e execução) e deverá ser anotada a respectiva ART (anotação de responsabilidade técnica).

- Para que o imóvel resista ao período de chuvas e até que seja realizada a recuperação completa da cobertura, é necessária vistoria detalhada em toda cobertura do imóvel com substituição das peças de madeira deterioradas e colocação das telhas corridas em seus devidos lugares;
